Besiktningssprotokoll

Anticimex Försäkringsbesiktning i samarbete med Fastighetsbyrån

Fastighetsbeteckning: Pannan 3	
Fastighetsadress: Högåsvägen 13	
Postnummer: 671 42	Ort: Arvika

Försäkringsbesiktning

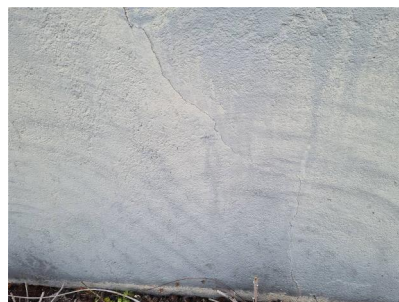
Sprickor finns i sockel.

Dessa bedöms inte ha lett till bakomliggande skador.

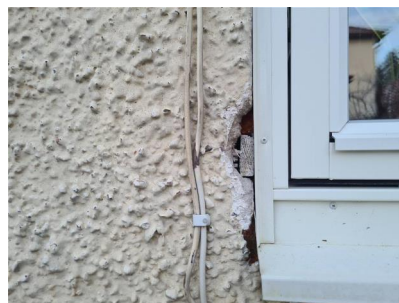
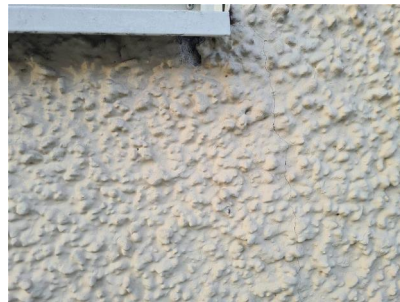
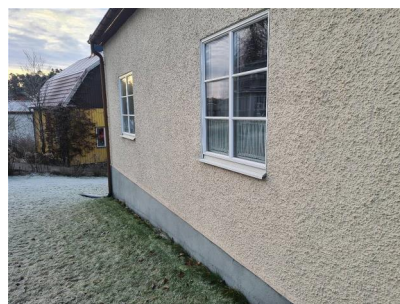
Putsad fasad har lokala brister med lokala putssläpp (främst invid fönster).

Då den putsade fasaden har brister finns risk att vatten tränger in i bakomvarande konstruktion med fuktrelaterade skador som följd.

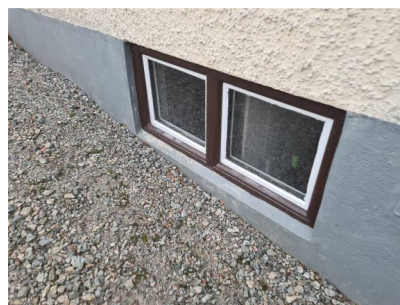
Källarens äldre fönster har mindre lokala torrspäckor.

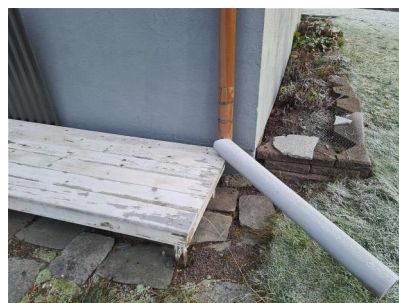
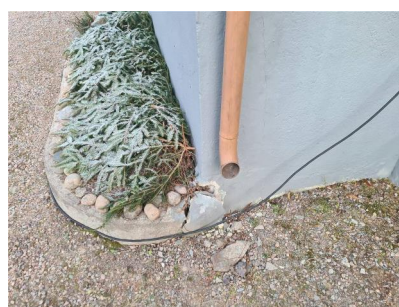
Stuprör är inte anslutet till markledning.

Stuprör som inte är anslutet till markledning kan medföra en ökad fuktbelastning på grundmur/sockel som i sin tur kan leda till fuktrelaterade skador.

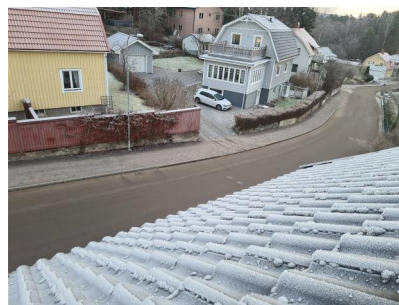
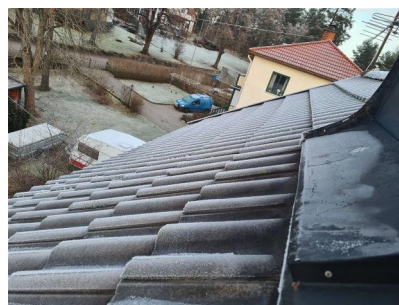
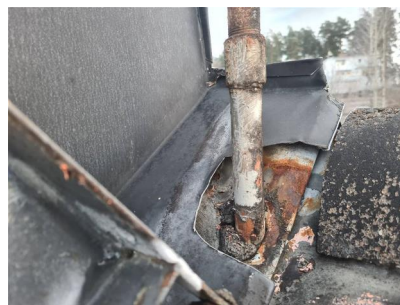
Yttertaket är äldre, lokalt finns genomföringar i taket som saknar plåtbeslag- se bild.

Takbeklädnad och underlagstak har enligt vår bedömning en begränsad livslängd. Eftersom husets taktäckning är äldre har det ett minskat motstånd mot vatteninträngning. Detta i sin tur kan leda till fuktskador på träläkt och vidare ner i underliggande konstruktioner.

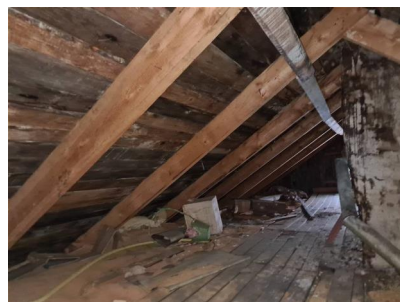
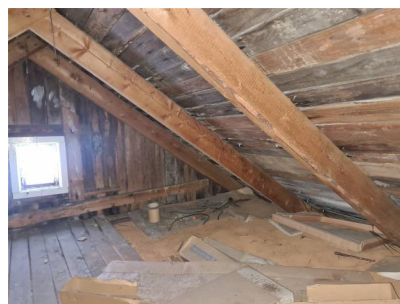
Fuktkvoter uppmättes i takstolar och underlagstak till mellan 15-16% Risk för mikrobiell tillväxt inträffar vid 75% relativ luftfuktighet vilket motsvarar 17% fuktkvot i furuvirke. Observera att fuktigheten på vinden ändras över säsongen, fuktigast är det vindtertid.

Mikrobiell påväxt samt frost finns på underlagstaket.

Detta kan vara ett tecken på att vinden tillförs fukt inifrån bostaden. Observera att besiktning av bostadens ventilationssystem inte har ingått i uppdraget.

För att komma tillrätta med detta kan fukttillförseln inifrån bostaden behöva minskas. Det kan göras genom att ventilationen i bostaden förbättras samt att eventuella otätheter i vindsbjälklaget (tak-/väggvinklar, taklucka med mera) tätas. Läs Anticimex faktablad om uppvärmda vindsutrymmen för tips och råd.

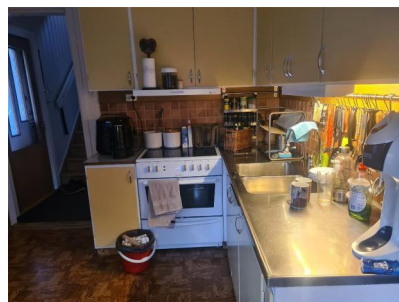
⚠ Äldre kök som saknar moderna fuktskydd under vitvaror och i diskbänkskåp.

Sammantaget finns en ökad risk för fuktskador vid läckage.

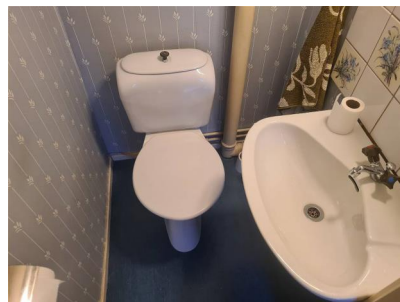
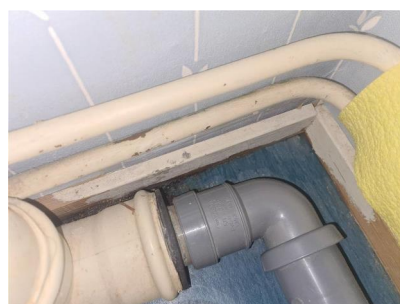
Mindre läckage noterades från avlopp till handfat mot avloppsstam.

Fuktindikering i utrymmet gav inga förhöjda fuktindikationer (trots mindre läckage).

Detta bör kontrolleras av fackman.

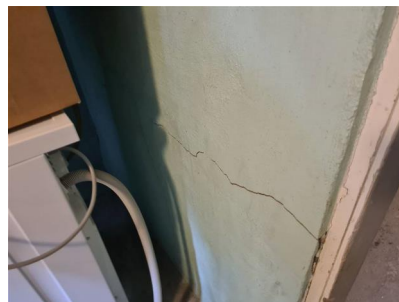
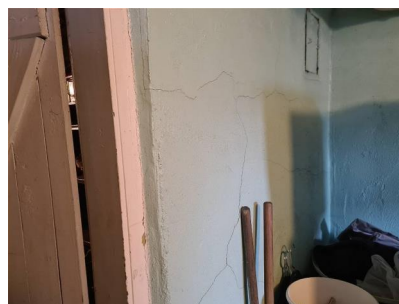
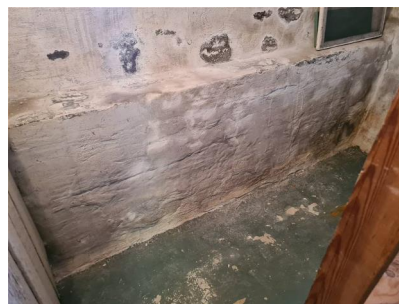
Utvändigt fuktskydd är äldre än 20 år.

Eftersom källarens utvändiga fuktskydd (dagvattensystem, dräneringssystem samt källarytterväggarnas utvändiga fuktskydd) är äldre än 20 år, vilket betraktas som dessa delars genomsnittliga tekniska livslängd, så kan systemet ha nedsatt funktion. Detta ökar risken för invändiga fuktskador i källaren.

Sprickor och lokala putssläpp förekommer på källarväggar, detta anses som normalt för en källare av denna typ och ålder.

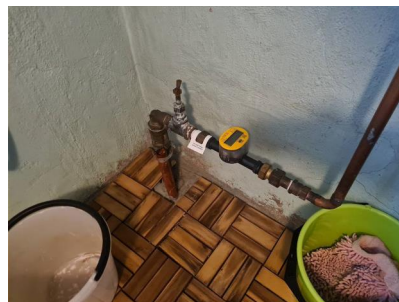
Avstängningsventil till huvudkranen är äldre och vattenmätaren saknar vattenmätarkonsol.

Detta åtgärdas lämpligast i samband med framtida vattenmätarbyte.
