Besiktningssprotokoll

Anticimex Försäkringsbesiktning i samarbete med Fastighetsbyrån

| Fastighetsadress: Hammarsvägen 4 | |

| Besiktningdatum: 2024-12-09 | Protokollnummer: 68725869 |

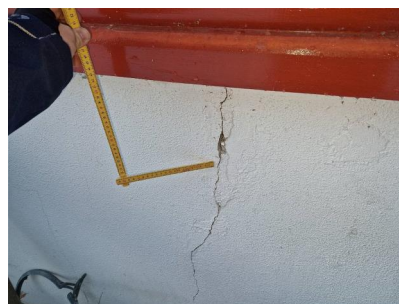
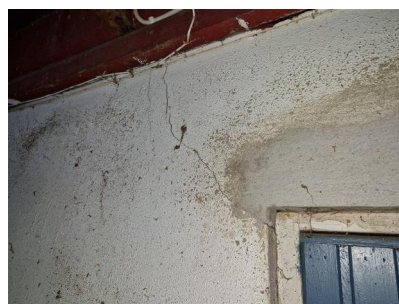
Utvändigt / Sockel

Sprickor finns i sockel.

Dessa bedöms inte ha lett till bakomliggande skador.

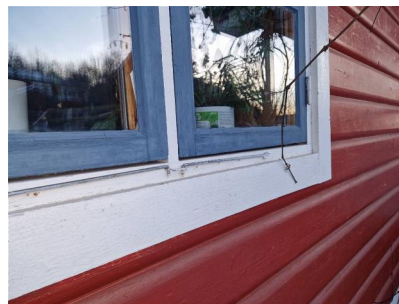
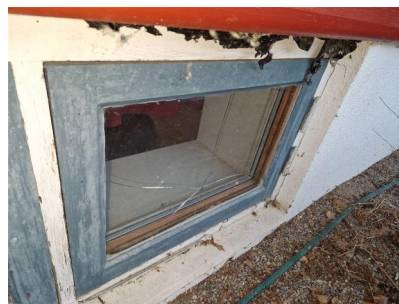
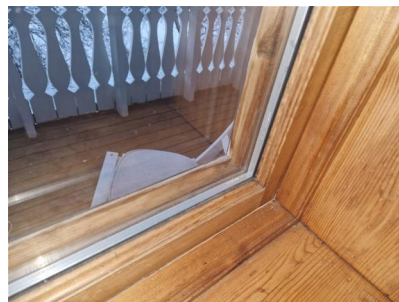
Utvändigt / Fönster

Fönster är i behov av målning/underhåll.

Fönsterbågar och fönsterkarmar där målningsbehov finns riskerar att få fukt- och rötskador på grund av sämre vattenavvisande förmåga.

Sprucket källarfönster noteras.

Isolerglas är äldre.

Befintliga fönster är äldre vilket betyder att tätningen mellan fönsterrutorna kan vara sämre. Detta kan leda till att missfärgning/imma kan uppstå mellan glasrutorna.

För att öka livslängden på fönster rekommenderas målning och underhåll.

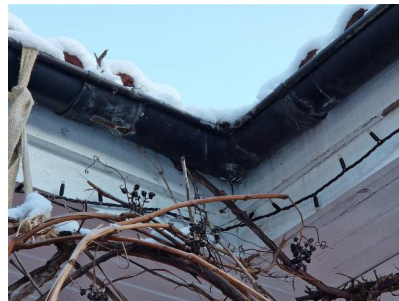
Utvändigt / Hängrännor / Stuprör

Läckage och otätheter noteras på vissa hängrännor

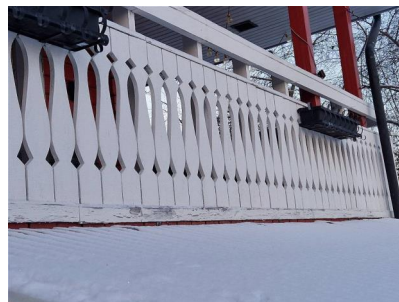
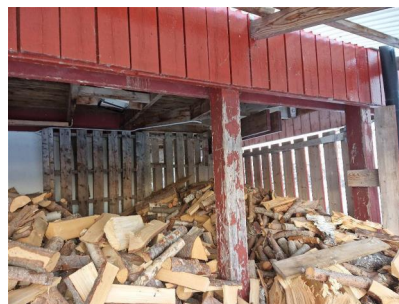
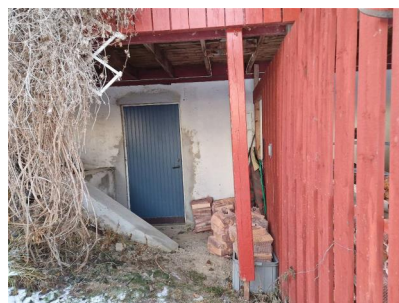
Utvändigt / Balkong

Underliggare samt stolpe är i behov av målning/ underhåll.
(se bild).

En stolpe har fått sig en " knuff" och lutar en aning.
Rekommenderar att man rätar upp infästningen.

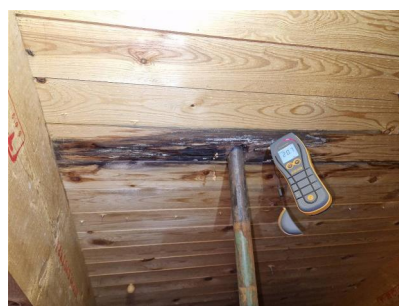
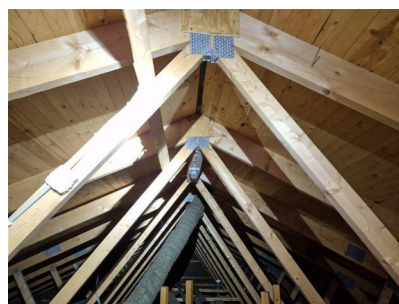
Utvändigt / Vind

Vidare utredning av de förhöjda fuktvärden som uppmättes i duschzonen intill blandaren.
Fuktskadan vid rör genomföring på vinden.

Underlagstaket har förhöjda fuktvärden vid takgenomföring.

Fuktfläckar kan bero på olika saker, och kan vara ett tecken på en tidigare eller ett pågående läckage.

Vi rekommenderar en fördjupad undersökning för att bedöma orsak och omfattning.

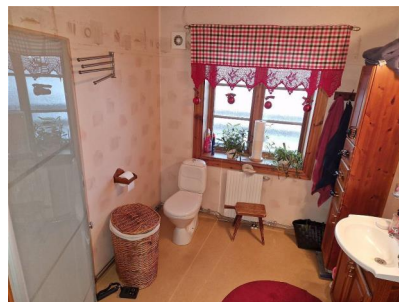
Entréplan / Dusch/Toalett

Duschblandare sitter löst samt mäter förhöjda fuktvärden på väggen runt blandaren.

*Rekommenderar en fördjupad undersökning för att bedöma orsak samt omfattning.

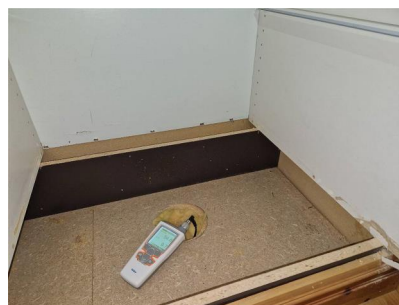
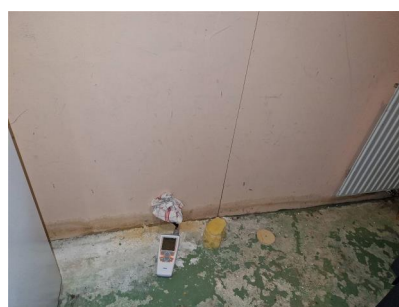
Källarplan / Allmänt källare/ kontroll av konstruktion.

Delar av källaren har ett uppreglat golv.

Vid kontroll av konstruktion uppmättes fuktvärden under kritisk nivå för mikrobiell tillväxt och normal lukt upplevdes.

Grundläggningen består av en betongplatta på mark utan underliggande isolering och med ett uppreglat isolerat golv dikt an betongen. Den relativa fuktigheten till 63 %.

Befintlig golvkonstruktion och eventuella väggsyllar riskerar att drabbas av fuktskador på grund av naturlig fuktpåverkan. Detta i sin tur kan leda till mikrobiella skador (angrepp av mikroorganismer) som kan resultera i att mikrobiell lukt sprids till boendemiljön. Om väggsyllarna är tryckimpregnerade kan även en kemisk lukt förekomma.

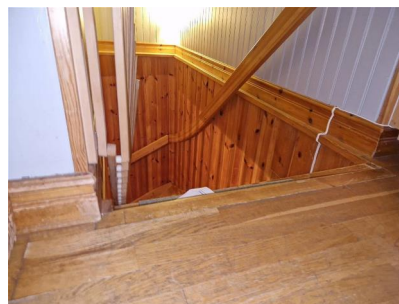
Källarplan / Trappa

Golvknarr noterades i trappen. (Högst upp)

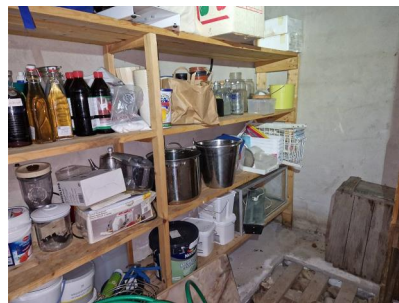
Källarplan / Matkällare

Trädetaljer i kontakt med betonggolvet och källarvägg.

Trädetaljer (Hyllor, trösklar, innervägg mm) kan via kapillärkraft bli fuktiga vilket kan leda till fuktskador. Vid misstanke om detta bör dessa delar bytas ut.

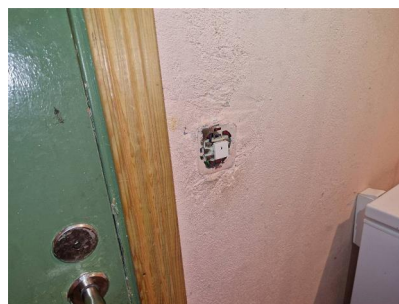
Källarplan / Förråd

Täckram saknas runt strömbrytare.

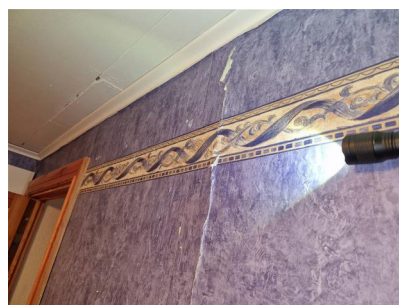
Källarplan / Sovrum 1

Spricka i vägg mellan trävägg och murstock.
Bedöms som en mindre brist.

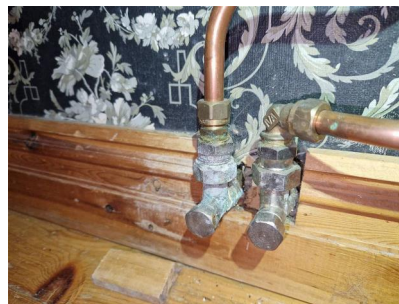
Källarplan / Vardagsrum

Ärgade rörkoppling noteras i utrymmet.
Bedöms som mindre brist.
