Besiktningssprotokoll

Anticimex Försäkringsbesiktning i samarbete med Fastighetsbyrån

Fastighetsbeteckning: Gubbekulla 1:161	
Fastighetsadress: Ottos väg 6	
Postnummer: 43933	Ort: Onsala

Försäkringsbesiktning

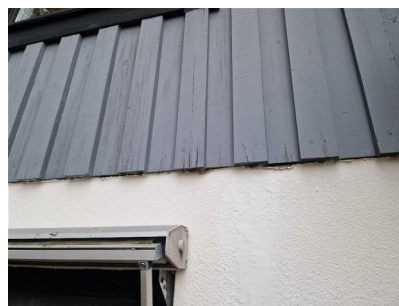
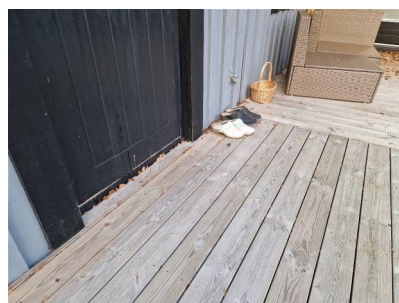
Utvändigt / Fasad

Fasadpanelen är i behov av målning/underhåll. där panelbrädor lokalt har mindre rötskador (främst framsida).

Vidare noteras att fasadpanel avslutas bakom trall lokalt.

Att fasadpanel avslutas bakom trall medför en risk att vatten blir stående mellan fasadpanelen och trall med fuktrelaterade skador som möjlig följd. Vidare försvårar det framtida underhåll och ökar risk för fuktuppsug i fasadpanelens ändträ.

Fasadbeklädnad och träkonstruktioner där målningsbehov finns riskerar att få fukt- och rötskador på grund av sämre vattenavvisande förmåga. För att öka livslängden på fasadbeklädnaden rekommenderas målning och underhåll. I samband med ommålning rekommenderas att de rötskadade panelbrädorna byts ut.

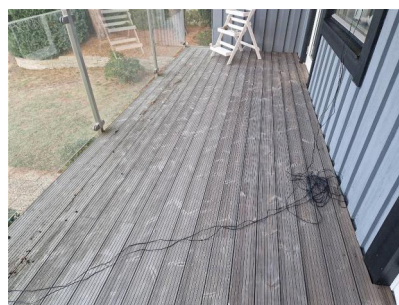
Utvändigt / Balkong

Taket under trall kunde inte besiktas då trallen döljer takets yta. Se vidare text: lämnade upplysningar gällande renovering av balkong.

Vi rekommenderar att trätrallen demonteras/delas upp i sektioner så att en kompletterande besiktning kan utföras samt förenkla framtida inspektioner/rengöring.

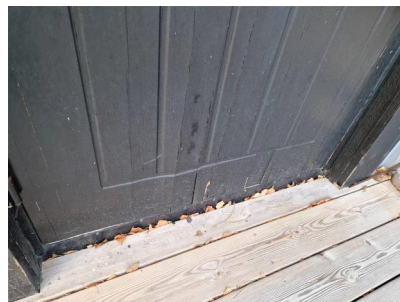
Utvändigt / Dörrar

Dörr (tvättstuga) är skadad.

De upptäckta skadorna kan bero på olika saker, exempelvis bristfälligt underhåll, målning, skruvar och beslag etc.

Vi rekommenderar en kontakt med byggherren för åtgärd.

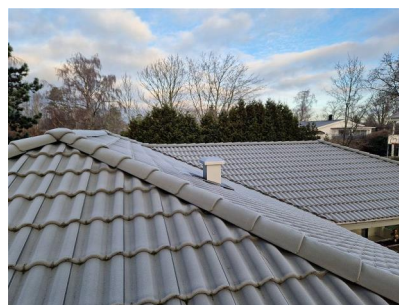
Utvändigt / Tak

Inget att notera.

Besiktning av yttertaket har genomförts från mark, anliggande stege samt takstege.

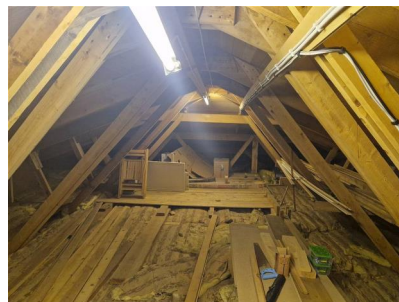
Utvändigt / Vind

Del av vindsutrymmet saknar landgångar (tillbyggnad).

Vindsutrymmet har inte kunnat besiktas i sin helhet eftersom landgångar till viss del saknas. Vi rekommenderar en kompletterande besiktning när landgångar är monterade och vindsutrymmet är tillgängligt.

Gällande de delar som gått att kontrollera finns inget att notera.

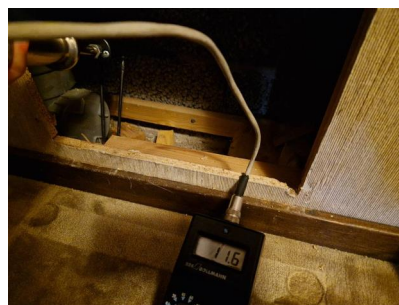
Entréplan / Allmänt

Vid kontroll av konstruktion uppmättes fuktvärden under kritisk nivå för mikrobiell tillväxt.

- Kontroll 1 utfördes via inspektionslucka i hobbyrummets innervägg. Fuktkvoten uppmättes i golvkonstruktion till 11,6 % i träregel liggandes mot betongplatta och en normal lukt upplevdes.
- Kontroll 2 utfördes via provhål i hobbyrummets motfyllda yttervägg. Fuktkvoten uppmättes till 10,3 % i väggregel och en normal lukt upplevdes i provhålet.

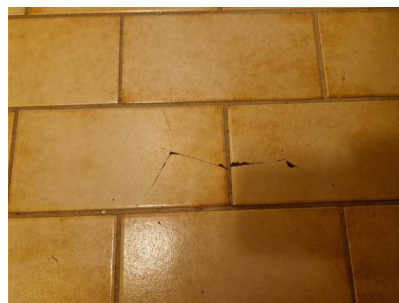
Entréplan / Groventré

Mindre sprickor finns i klinkergolv samt att ytterdörrens insida noteras med färgsläpp.

Dessa bedöms inte ha lett till bakomliggande skador.

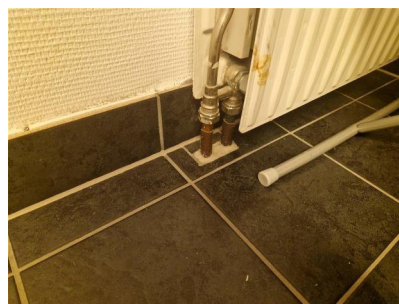
Övre plan / Tvättstuga

Fördelare (tvättställsskåp) saknar vattentät botten samt att rörgenomföring finns i golv.

En fördelare bör ha en vattentät botten och vara försedd med skvallerrör. När det saknas ökar risken för att ett läckage inte upptäcks i tid. Det kan leda till fuktskador i omkringliggande konstruktioner. Med fördel kan en fuktvakt/sensor installeras i utrymmet för att upptäcka eventuella läckage.

Rörgenomföringar i golvet medför en ökad risk för att vatten tränger ner i omkringliggande konstruktioner och orsakar fuktskador.

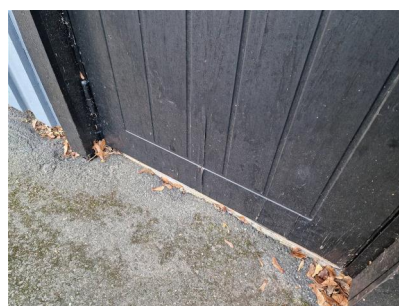
Utvändigt / Dörrar

Mindre skador finns i dörr.

Dessa bedöms inte ha lett till bakomliggande skador.

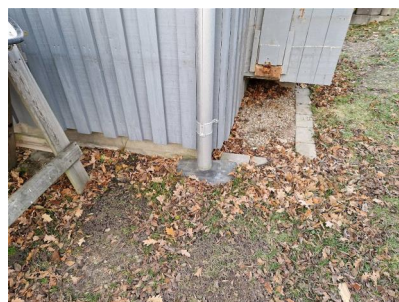
Utvändigt / Hängrännor / Stuprör

Stuprör avslutas nära husliv.

Stuprör som avslutas intill husliv (ovan mark) kan medföra en ökad fuktbelastning på grundmur/sockel med fuktrelaterade skador som följd. Om möjligt rekommenderas att dessa ansluts till markledning.

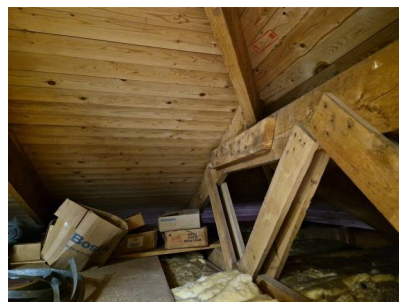
Utvändigt / Vind

Mindre mängd mikrobiell påväxt finns på underlagstaket.

Detta kan vara ett tecken på att vinden tillförs fukt inifrån bostaden. Observera att besiktning av bostadens ventilationssystem inte har ingått i uppdraget.

Observera att vindsutrymme enbart är kontrollerat från lucka då säker steganordning saknades samt att vindsutrymmet till delar var belamrat med lösöre.

För att komma tillrätta med detta kan fuktillförseln inifrån bostaden behöva minskas. Det kan göras genom att ventilationen i bostaden förbättras samt att eventuella otätheter i vindsbjälklaget (tak-/väggvinklar, taklucka med mera) tätas. Läs Anticimex faktablad om oppvärmda vindsutrymmen för tips och råd.

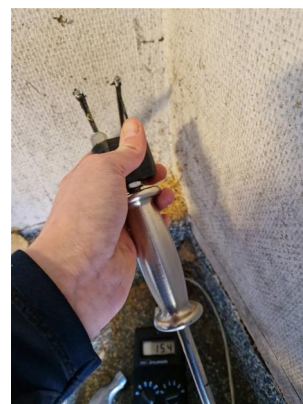
Garage invändigt / Garage

Vid kontroll av konstruktion uppmättes fuktvärden under kritisk nivå för mikrobiell tillväxt.

- Kontroll utfördes via provhål i yttervägg.
Fuktkvoten uppmättes till 15,4 % i syll och en normal lukt upplevdes i provhålet.

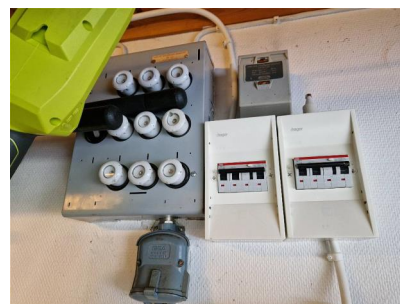
3-fasuttag i metall finns.

Denna typ av uttag tillverkas inte längre då de anses medföra en stor risk för personskada. Vidare noteras att gruppförteckning över elcentralen saknas.

Kontakta en elektriker för kontroll och åtgärd.
