Öna 395:15

Brudtallsvägen 27

| Uppdragsnummer | WA5737 |
| Besiktningsdatum | 2024-12-16 |

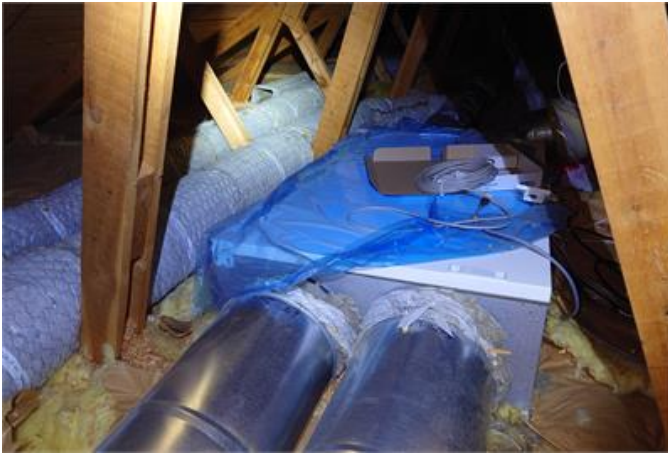
Ventilationsaggregat är monterat i vindsutrymmet. Inga indikationer på skador förekommer i utrymmet.

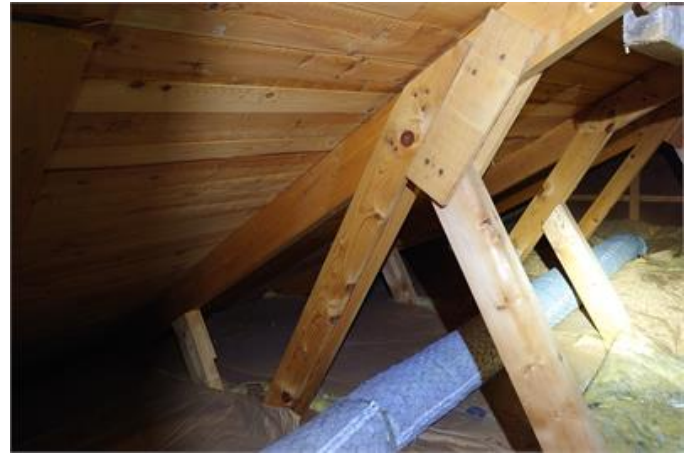
| Besiktningsresultat | | | | | |
|---|---|---|---|---|---|
| Vind | | X | | | Liten isolermängd (ca20 cm spån/mineralull). |

Yttertakspanelens undersida är lokalt mikrobiellt missfärgad i begränsad omfattning samt att utrymmet har en liten isolermängd.

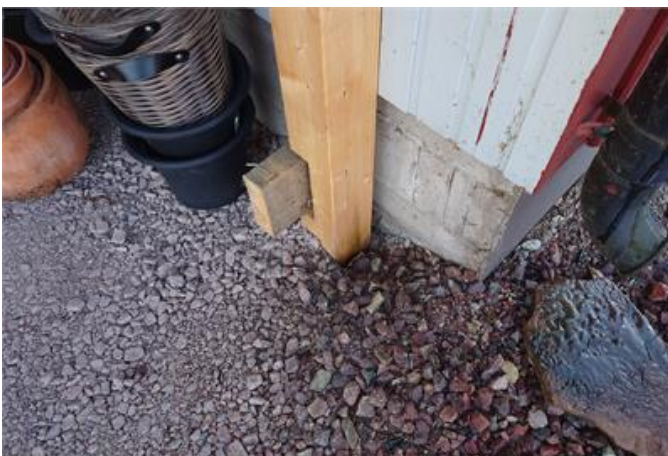
| Besiktningsresultat | | | | | |
|---|---|---|---|---|---|
| Grund | | X | | | Stolpar till altantaket ligger an mot marken innebärande ökad risk för fuktpåverkan. |

Plintar till altanens tak ligger delvis under marknivån innebärande ökad risk för fuktpåverkan.

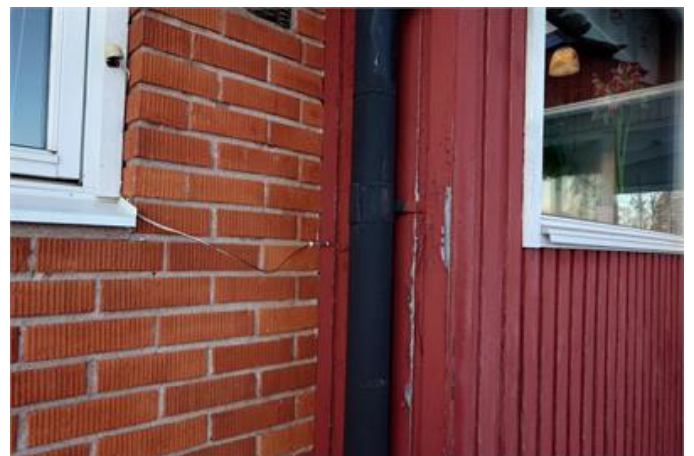
| Besiktningsresultat | | | | | |
|---|---|---|---|---|---|
| Fasad | | X | | | Visst målningsunderhåll föreligger av fasad, vindskivor, taksarg, mm. |

Visst målningsunderhåll föreligger av byggnadens träfasader, taksarg, vindskivor, mm.

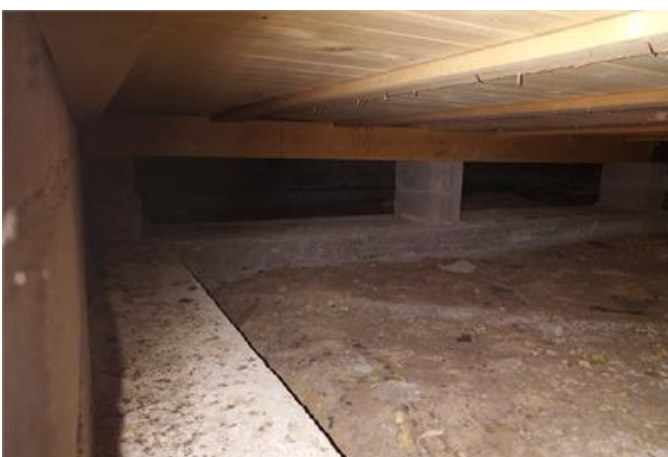
| Besiktningsresultat | | | | | |
|---|---|---|---|---|---|
| Torpargrund | | | X | | Utrymmet ej fysiskt inspekterbar då inspektionslucka saknas. Utrymmet endast inspekterat via ventilationsöppningar. |

Torpargrundens utrymme (under tillbyggd vardagsrum) saknar inspektionslucka. Inspektion via ventilationsöppning uppvisar inga tecken på skador.

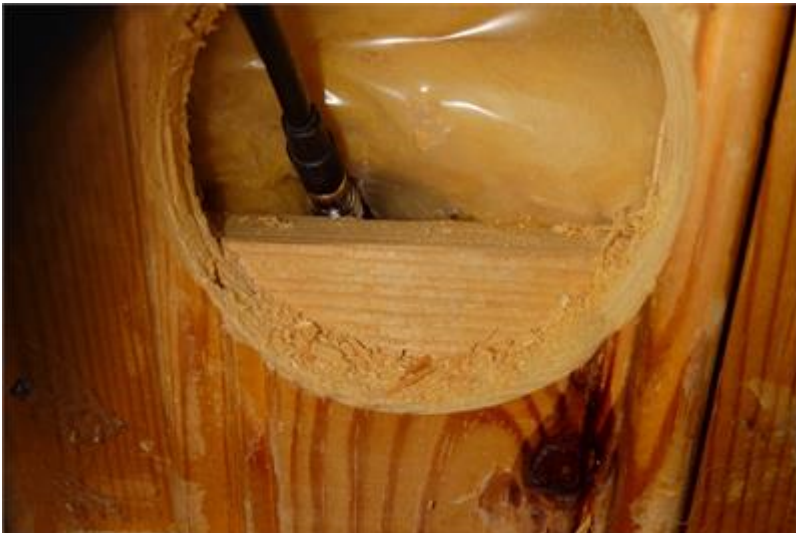
En avvikande lukt kan kännas i anslutning till uppreglade golv/utreglade väggar i gillestugan. Fuktmätning i upptaget hål i ytterväggshörn visar fuktvärden över gällande gränsvärde varför åtgärder bör övervägas.

Det kritiska gränsvärdet för mikrobiell tillväxt brukar anges till ca 70-75% relativ fuktighet (RF). Uppmätt värde vid besiktningstillfället uppgick till 76%
