Besiktningssprotokoll

Fastighetsbeteckning: Skidåkaren 2	
Fastighetsadress: Villagatan 1	
Postnummer: 582 44	Ort: Linköping

Besiktningdatum: 2024-12-16	Protokollnummer: 68727072
Temperatur: 7 °C	Väderlek: Halvklart
Tekniker: Anders Strid	
E-post: anders.strid@anticimex.se	
Kontor: Linköping	
Närvarande: Fastighetsägare

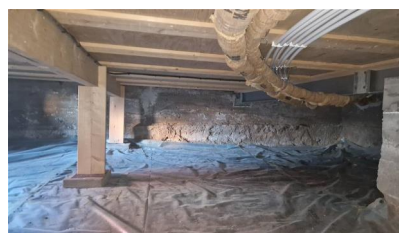
Utvändigt / Krypgrund

Fuktkvoten uppmättes till 9% i bjälklaget.

Risken för mikrobiell tillväxt föreligger om fuktkvoten överstiger 17%.

I grunden finns en frånluftsfläkt som suger luft ur grunden, tanken är att luft från bostaden via springor och otätheter letar sig ned i grunden och ventilerar bort eventuellt fuktillskott. Några skador i grunden kan ej noteras så hittills fungerar installationen. Skulle man vilja är det möjligt att installera en krypgrundsavfuktare som automatiskt håller krypgrunden på en luftfuktighetsnivå som gör att mikrobiella skador ej kan uppstå.

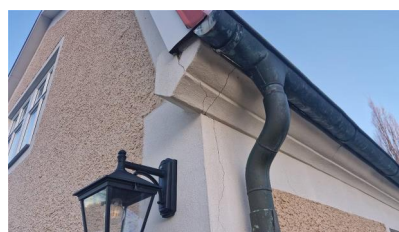
Utvändigt / Fasad

Sprickor förekommer i den putsade fasaden

Då den putsade fasaden har brister finns risk att vatten tränger in i bakomvarande konstruktion med fuktrelaterade skador som följd.

Rekommendationen är att man lagar sprickorna om de riskerar frostsprängning. Vid osäkerhet bör man kontakta en murare. Tunnare så kallade hårstrå sprickor riskerar inte frostsprängning.

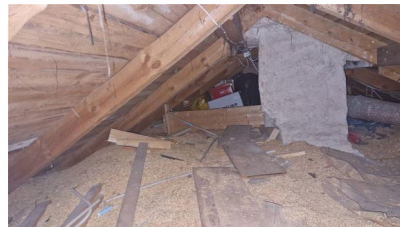
Utvändigt / Vind

Vid kontroll av vinden uppmättes fuktvärden under kritisk fuktnivå för mikrobiell tillväxt.

Fuktkvoten i underlagstak/takbjälkar uppmättes till 7 %.

Risken för mikrobiell tillväxt föreligger om fuktkvoten överstiger 17%.

Vind över master bedroom och badrum ej besiktigad då vindslucka saknas till denna del.

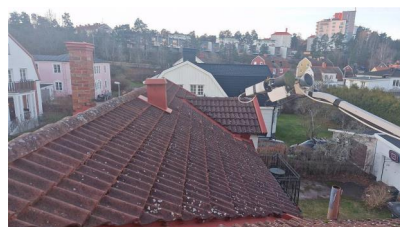
Utvändigt / Tak

Inget att notera.

Besiktigat från mark och från taklucka på vind.

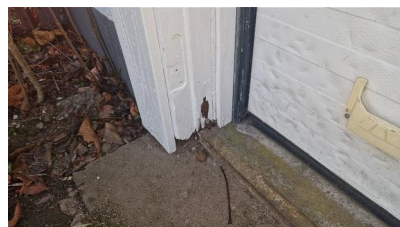
Utvändigt / Garage invändigt och utvändigt

Rötskada vid port.

Invändigt är garagetak klätt med gips men rör för eldragning ej färdigställt.

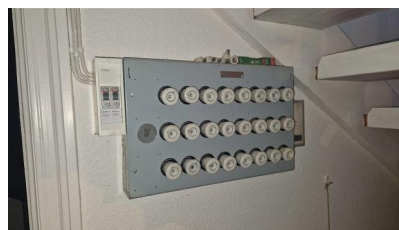
Entréplan / Källarplan Lägenhet sovrum

Vid besiktningen noteras det att man monterat luftning vid golvlister. Syftet med detta är att skapa en ventilation mellan golv och betongplatta. Hur och om detta är utfört finns det dock ingen information om.

Risken är därför att om golvkonstruktion utsätts för underliggande markfukt kan fuktrelaterade skador uppstå. Detta gäller även om väggar står i direkt kontakt med källarytterväggar.

Elcentral i utrymmet har installerad jordfelsbrytare.

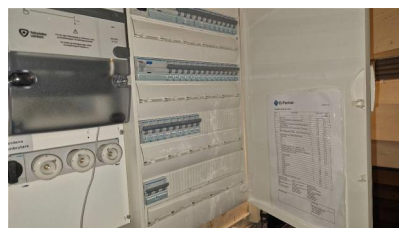
Källarplan / Trappa

El-centralen har jordfelsbrytare.

Jordfelsbrytare finns installerad vid elcentralen.

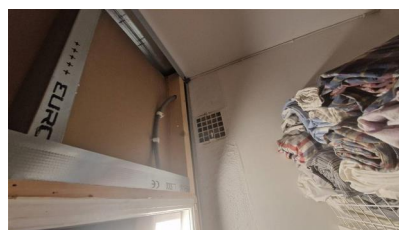
Övre plan / Linneförråd

Vägg på insida ej färdigställd.
