Besiktningssprotokoll

Anticimex Försäkringsbesiktning i samarbete med Fastighetsbyrån

Fastighetsbeteckning: Branäs 7:8	
Fastighetsadress: Hjorten 10	
Postnummer: 680 60	Ort: Sysslebäck

Besiktningdatum: 2024-12-17	Protokollnummer: 68723333
Temperatur: -2 °C	Väderlek: Sol
Tekniker: Lennart Davidsson	
E-post: Lennart.Davidsson@anticimex.se	
Kontor: Karlstad	
Närvarande:

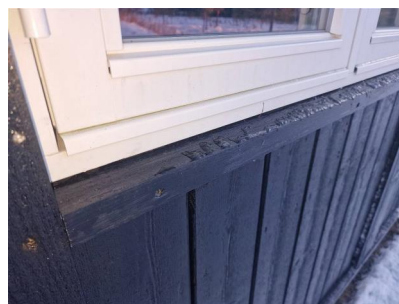
Fönsterbleck saknas på fönster, bräda finns i stället.

Avsaknad av fönsterbleck medför en ökad risk för att vatten kan rinna in och orsaka fuktrelaterade skador i omkringliggande konstruktioner.

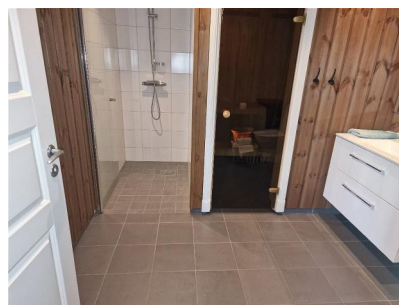
Entréplan / Dusch/Toalett/Bastu

- ✓ Kakel och klinkers
Inget att notera

Normala fuktvärden indikerades mot klinker/kakel.

En viss fukt tränger alltid in bakom kakel/klinker via fogarna, detta är helt normalt och innebär inte att tätskiktet/ våtrumsisoleringen under kaklet/klinkern är bristfälligt eller ur funktion.

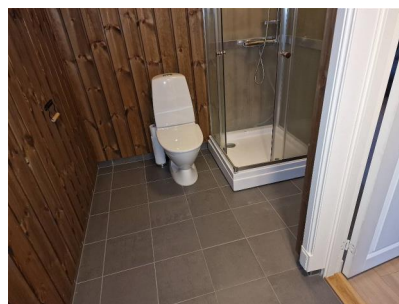
Övre plan / Dusch/Toalett

- ✓ Klinkers på golv och träpanel på vägg
Inget att notera

Normala fuktvärden indikerades mot klinker/kakel.

En viss fukt tränger alltid in bakom kakel/klinker via fogarna, detta är helt normalt och innebär inte att tätskiktet/ våtrumsisoleringen under kaklet/klinkern är bristfälligt eller ur funktion.
