Sintorp 4:121

Vallersviksvägen 4

Uppdragsnummer	O26589
Besiktningsdatum	2024-12-17
Besiktningföretag	OBM Besiktning Väst AB
Besiktningförrättare	Markus Grunditz
Närvarande	Säljare
Giltig till och med	2025-12-17

Byggnadsbeskrivning Friliggande i 1- plan med källare.	Byggnadsår 1959
Till eller ombyggnad Ca 2001.	Övrigt Huset var möblerat. Fristående/vidbyggda byggnader såsom t.ex. uthus/förråd/altaner besiktigas ej.

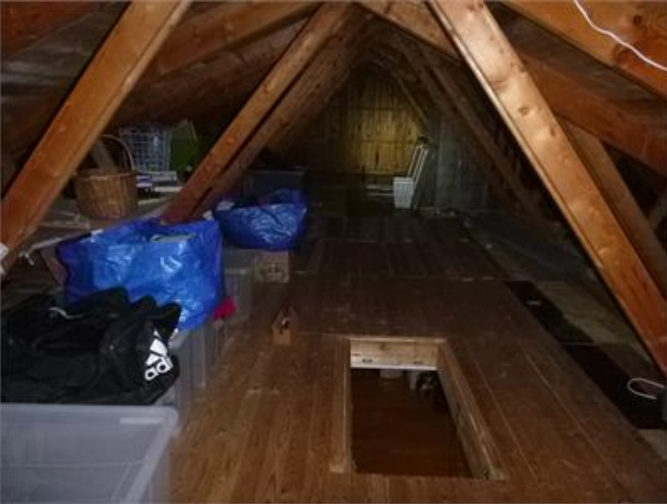
Besiktningresultat					
Bedömningsskala: 1 = Utan anmärkning, 2 = Påpekande, 3 = Bör åtgärdas, 4 = Ej besiktningbart					
Byggnadsdel	1	2	3	4	Anmärkning
Badrum			X		Bomljud noterades i golvet. Golvfallet är bristfälligt. Otätheter/brister noterades vid vissa rörgenomföringar. Kontakta en fackman för vidare kontroll/åtgärd. Se kommentar/riskanalys. (Duschkabin finns i utrymmet).
				X	Tätskiktets anslutning till utrymmets golvbrunn var ej besiktningbart p.g.a. att fäst/fogmassa är applicerat mellan klinkerram och klämring.
Vind		X			Mikrobiell påväxt/missfärgningar förekommer i utrymmet. Oisolerade ventilationsrör förekommer. Se kommentar/riskanalys. Bild 1 (Utrymmet är besiktigt ifrån landgången).

Bilden visar vy av vind.

Konturerna på missfärgningarna i underlagstaket kan t.ex. ritas in för att få en bättre kontroll över missfärgningarna, skulle de öka i omfattning bör kontakt tas med en fackman för vidare kontroll/åtgärd (se även rubrik Tak (skorsten)).

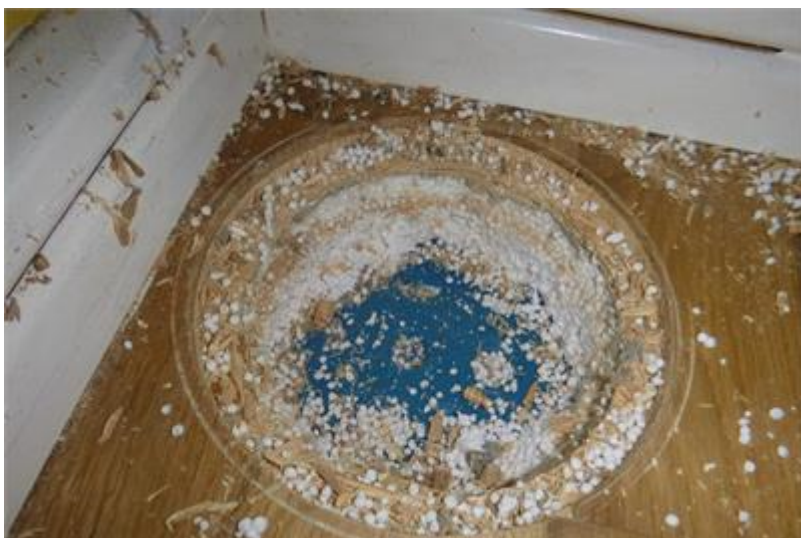
Det kritiska gränsvärdet för mikrobiell tillväxt är ca 17% fuktkvot i trä.

Vid kontroll av konstruktion togs ett provhål upp i golvet i sovrum 1 där det kunde konstateras att det består av Platonmatta och cellplast (flytande golvkonstruktion). Vidare togs ett provhål upp i en påreglad yttervägg i sovrum 1 där det kunde konstateras att den består av plåtreglar och cellplast. Fuktkvotsmätning i dessa konstruktioner är ej möjlig p.g.a. avsaknad av organiskt material. Inga avvikande lukter kunde kännas vid besiktningstillfället.

Notera att stickprovsmässig undersökning är utförd. För att säkert fastställa konstruktionens uppbyggnad, kondition och fuktstatus i källaren måste en mer omfattande undersökning utföras.
