# Besiktningssprotokoll

Anticimex Försäkringsbesiktning i samarbete med Fastighetsbyrån

Fastighetsbeteckning: Ubbhult 3:17	
Fastighetsadress: Hällingsjövägen 1822	
Postnummer: 43895	Ort: Hällingsjö

Besiktningdatum: 2024-12-11	Protokollnummer: 68714956
Temperatur: -1 °C	Väderlek: Molnigt
Tekniker: Magnus Uhlegård	
E-post: magnus.uhlegard@Anticimex.se	
Kontor: Borås	
Närvarande: Fastighetsägaren

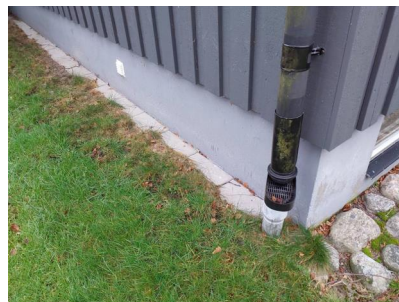
#### Utvändigt / Sockel

Sockeln är i behov av målning/underhåll lokalt.

Sockel där målningsbehov finns riskerar att få fuktskador på grund av sämre vattenavvisande förmåga. För att öka livslängden på grunden rekommenderas målning och underhåll.

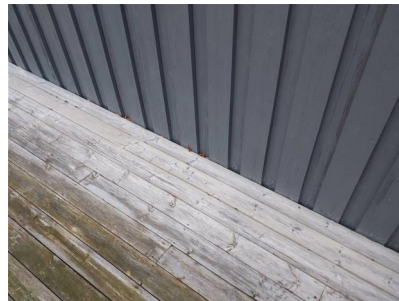
### Utvändigt / Fasad

Fasadpanel är lokalt avslutad under/ bakom tralldäck. Vilket bl.a. försvårar framtida underhåll samt ökar risk för fuktuppsug i ändträ. Vid målning bör närmsta trallbräda demonteras för att även kunna måla ändträ på panelen.

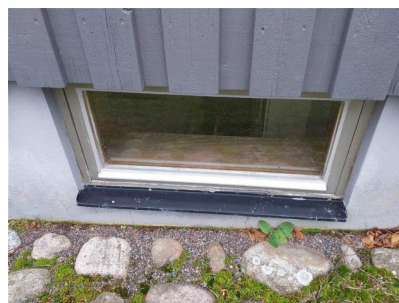
### Utvändigt / Fönster

Isolerglas är äldre. Befintliga fönster är äldre vilket betyder att tätningen mellan fönsterrutorna kan vara sämre. Detta kan leda till att missfärgning/imma kan uppstå mellan glasrutorna.

Fönster är lokalt i behov av målning/underhåll. (Fremst på källarplan). Fönsterbågar och fönsterkarmar där målningsbehov finns riskerar att få fukt- och rötskador på grund av sämre vattenavvisande förmåga. För att öka livslängden på fönster rekommenderas målning och underhåll.

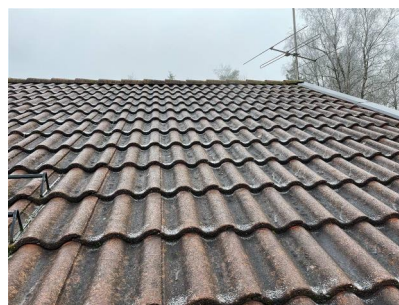
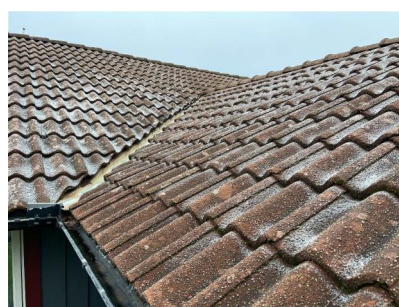
### Utvändigt / Tak

Yttertaket är äldre.

Takpannor, plåtdetaljer och underlagspapp har enligt vår bedömning en begränsad livslängd. Eftersom husets taktäckning är äldre har det ett minskat motstånd mot vatteninträngning. Detta i sin tur kan leda till fuktskador på träläkt och vidare ner i underliggande konstruktioner.

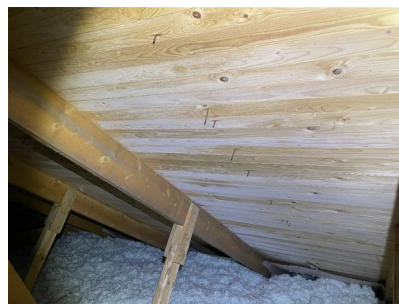
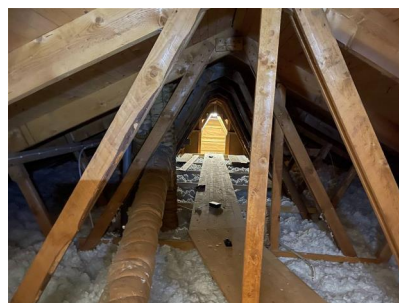
### Utvändigt / Vind

Mikrobiell påväxt finns i mindre utstreckning på underlagstaket ovan köket.

Detta kan vara ett tecken på att vinden tillförs fukt inifrån bostaden. Observera att besiktning av bostadens ventilationssystem inte har ingått i uppdraget.

För att komma tillrätta med detta kan fukttillförseln inifrån bostaden behöva minskas. Det kan göras genom att ventilationen i bostaden förbättras samt att eventuella otätheter i vindsbjälklaget (tak-/väggvinklar, taklucka med mera) tätas. Läs Anticimex faktablad om uppvärmda vindsutrymmen för tips och råd.

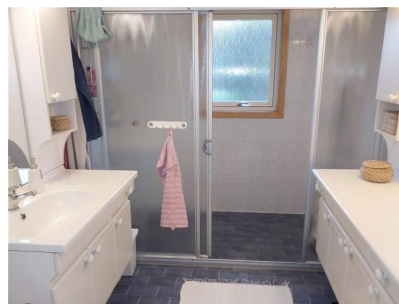
### Entréplan / Badrum/Wc

Våtutrymmet har äldre yt-/tätskikt samt en äldre golvbrunn som inte byttes ut vid förra renoveringen.

Utrymmet är äldre och har passerat tiden för sin tekniska livslängd.

Renovering av utrymmet rekommenderas. Kontakta en behörig våtrumsentreprenör för en renovering. I samband med renoveringen bör omkringliggande konstruktioner kontrolleras för att upptäcka eventuella följdskador.

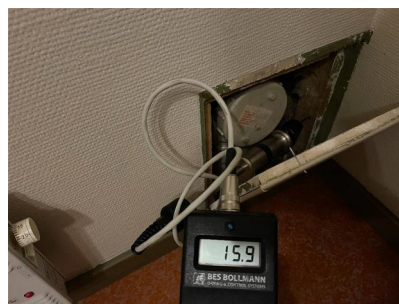
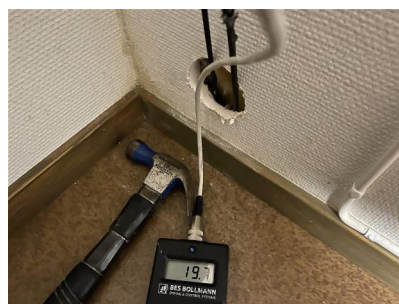
### Källarplan / Allmänt

- 🔍 Vid kontroll av konstruktion uppmättes fuktvärden över och under kritisk nivå för mikrobiell tillväxt och normal lukt upplevdes.

Grundläggningen består av en betongplatta på mark utan underliggande isolering. Troligtvis med en (sandwich konstruktion) bestående av: bottenplatta, mineralullsmatta och en ovan gjuten finsats av betong med ytskikt dikt an betongen. (plastmattor). Källargrundmurar med påreglade isolerade ytterväggar.

Denna konstruktion får ofta skador på grund av naturlig fuktvandring. Kontroll av konstruktion är inte utförd i golven med fuktmätning då konstruktionen inte innehåller några organiska mätbara material.

Fuktkvot 1 uppmättes till 15,9%, i en väggregel bakom en slitslucka i relaxrummet, och en normal lukt kunde kännas i golv/vägg vinkel.

Fuktkvot 2 uppmättes till 19,7%, i ett borrhål i väggens bottenregel i hobbyrummet, och en normal lukt kunde kännas i golv/vägg vinkel.

Vi rekommenderar en fördjupad undersökning för att bedöma orsak och omfattning. Det är viktigt att tänka på att denna rekommendation om fördjupad undersökning gäller hela källarplanet utreglade väggar och golv med täta plastmattor limmade dikt mot bottenplattan.

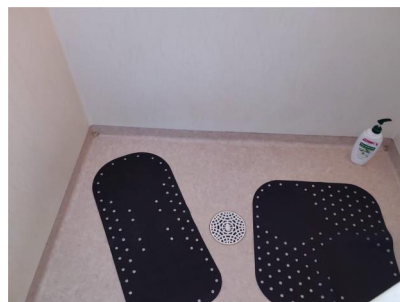
### Källarplan / Dusch

Golvbrunnen är inte utbytt i samband med renovering.

Risk finns att det nya tätskiktet inte har kunnat anslutas till golvbrunnen på ett riktigt sätt, vilket kan leda till fuktskador i omkringliggande konstruktioner.

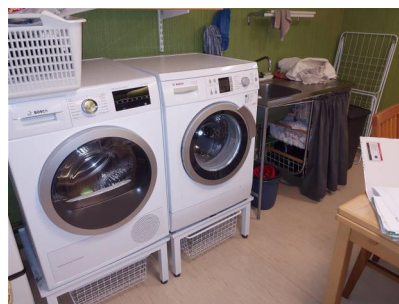
### Källarplan / Tvättstuga

⚠ Utrymmet har äldre yt-/tätskikt.

Eftersom funktionen, som innebär att ytskiktet/tätskiktet ska vara vattentätt, kan vara nedsatt finns en ökad risk att vatten tränger igenom ytskiktet/tätskiktet med vattenskador i omkringliggande konstruktioner som följd.

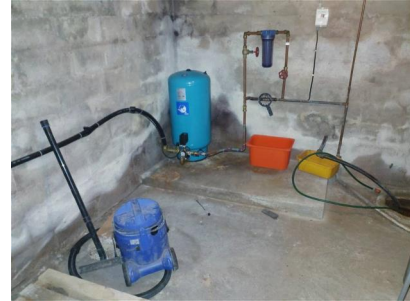
### Källarplan / Matkällare under garage.

Väggen har synliga fuktfläckar.

Fuktfläckar kan bero på olika saker, och kan vara ett tecken på en tidigare eller en pågående fuktskada, Trolig orsak är äldre bristfällig dränering  
Då utrymmet är en råkällare kommer det inte leda till några följskador.
