**Fastighetsuppgifter**

Fastighetsbeteckning  
Utmeland 655:3  
Adress  
Grapevägen 3  
79234 Mora

Uppdragsnummer WA5739  
Besiktningdatum 2024-12-17  
Besiktningföretag OBM Besiktning i Dalarna AB  
Besiktningförrättare Tomas Myrbråten  
Närvarande Säljaren.  
Giltig till och med 2025-12-17

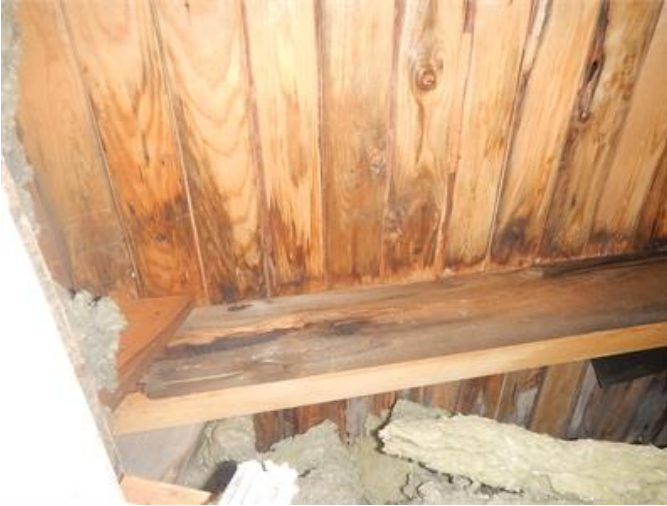
-Mikrobiell påväxt förekommer på yttertaket insida i begränsad omfattning ovan vindslucka. Det kan ej bedömas om detta är ett pågående problem eller av äldre ursprung. Yttertaket insida bör därför kontrolleras regelbundet, se även info på protokollets näst sista sida, pos. 3.

Fuktpåverkan och mikrobiell påväxt på underlagstak ovan vindslucka.

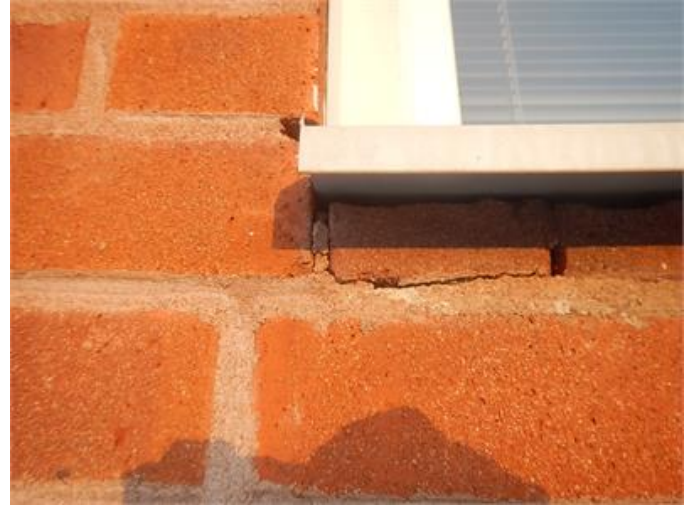
Tegel som släppt i infästning.

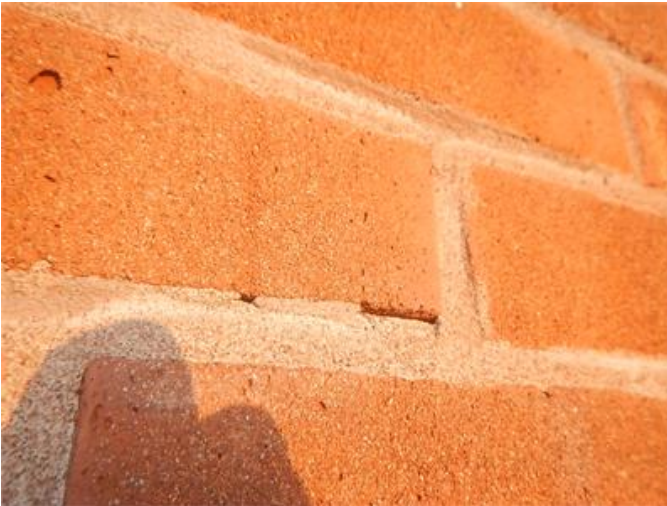
Bristfällig tegelfog.

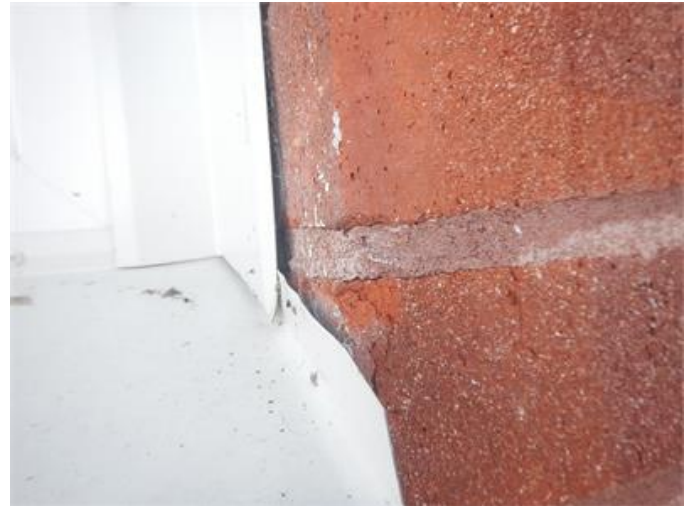
Fönsterbleck som är otätt mot fönster.
