**Fastighetsuppgifter**

Ametisten 16

Timmerbacken 31

## Bilaga 1 för kontroll av valda konstruktioner

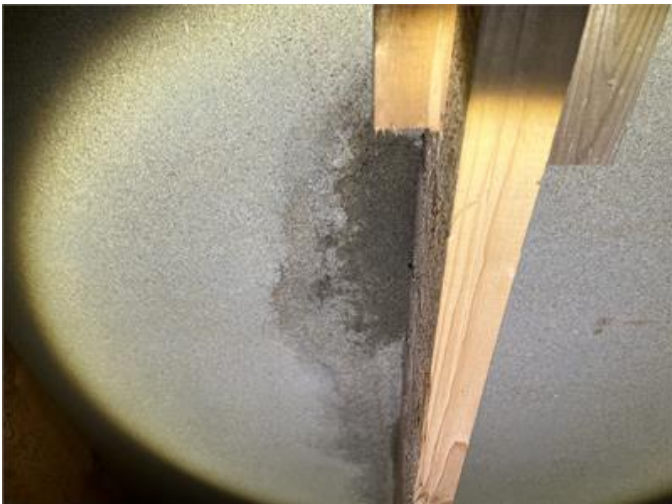
| Besiktningsresultat | | | | | |
|---|---|---|---|---|---|
| <b>Vind</b> | | | X | | Fuktfläckar med förhöjda fuktindikationer noterades lokalt på yttertakets insida, orsak och omfattning bör fastställas och åtgärdas. |

Fuktfäckar med förhöjda fuktindikationer noterades lokalt på yttertaketets insida, orsak och omfattning bör fastställas och åtgärdas.
