Besiktningssprotokoll

Anticimex Försäkringsbesiktning i samarbete med Fastighetsbyrån

Fastighetsbeteckning: Vättungen 1:233	
Fastighetsadress: Radhusvägen 7	
Postnummer: 668 40	Ort: Bäckefors

Besiktningdatum: 2024-12-17	Protokollnummer: 68734564
Temperatur: 1 °C	Väderlek: Klart
Tekniker: Joakim Hellblad	
E-post: joakim.hellblad@Anticimex.se	
Kontor: Karlstad	
Närvarande: Anhörig till Fastighetsägaren.

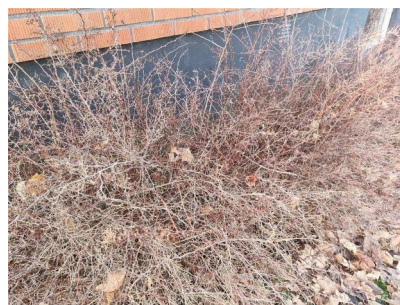
Utvändigt / Sockel

Växter finns i anslutning till grundmur.

När det finns rabatter och växter nära grundmuren finns risk att fukt stannar kvar i väggarna. Detta kan i sin tur orsaka invändiga fuktskador. Växternas rötter kan också skada grundmuren och sätta dräneringsledningen ur funktion.

Området närmast huset rekommenderas att vara fritt från växtlighet.

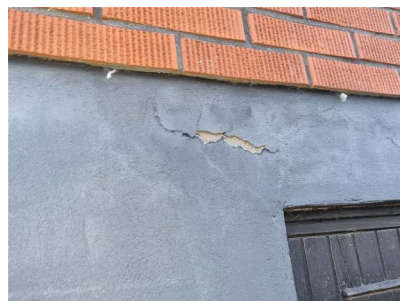
Puts och färgsläpp förekommer i mindre omfattning.

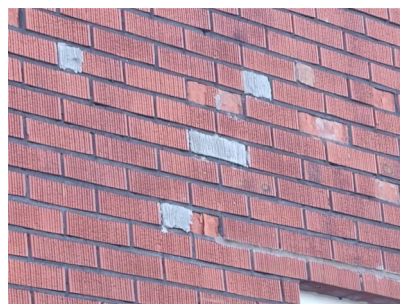
Utvändigt / Fasad

Frostsprängning finns i tegelfasaden.

Frostsprängda fasader kan orsaka fuktskador i bakomliggande konstruktioner.

Vi rekommenderar en fördjupad undersökning för att bedöma orsak och omfattning.

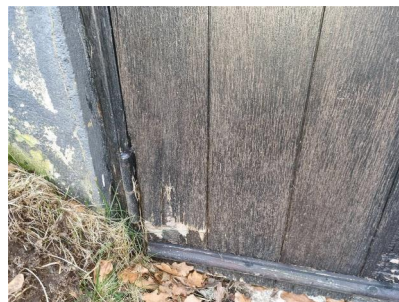
Utvändigt / Dörrar

Torrspäckor finns på garagedörr.

Dessa bedöms inte ha lett till bakomliggande skador.

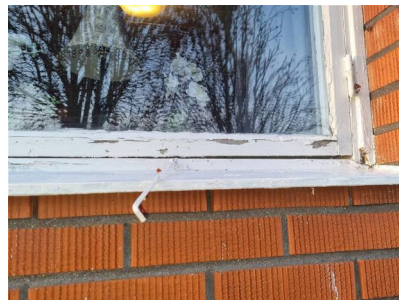
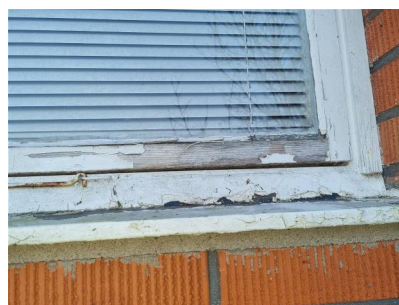
Utvändigt / Fönster

Fönster har färgsläpp och torrspäckor.

Fönsterbågar och fönsterkarmar där målningsbehov finns riskerar att få fukt- och rötskador på grund av sämre vattenavvisande förmåga.

För att öka livslängden på fönster rekommenderas målning och underhåll.

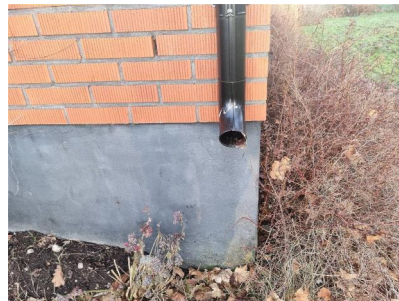
Utvändigt / Hängrännor / Stuprör

Stuprör är inte anslutet till markledning.

Stuprör som inte är anslutet till markledning kan medföra en ökad fuktbelastning på grundmur/sockel som i sin tur kan leda till fuktrelaterade skador.

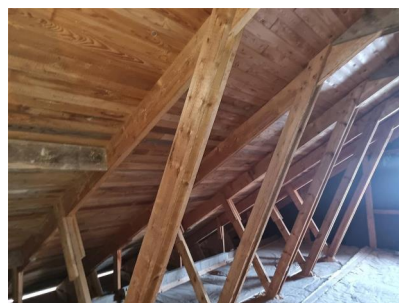
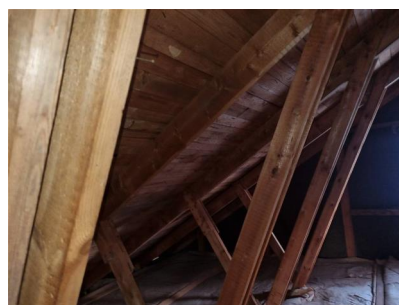
Utvändigt / Vind

Vid kontroll av vinden uppmättes fuktvärden under kritisk fuktnivå för mikrobiell tillväxt och en normal lukt upplevdes. Fuktkvoten i underlagstak/takbjälkar uppmättes vid besiktningstillfället till ca 13-14 %. Detta värde varierar dock under året beroende på årstid och utomhusklimat.

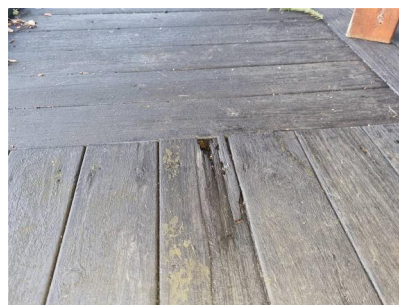
Utvändigt / Altan

Rötskador finns på altan.

Rötskador i altan är ett tecken på bristande fuktskydd och hög fuktpåverkan.

Vi rekommenderar en fördjupad undersökning för att bedöma orsak och omfattning.

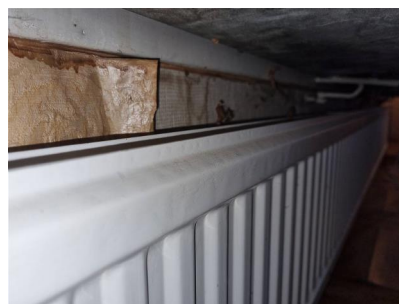
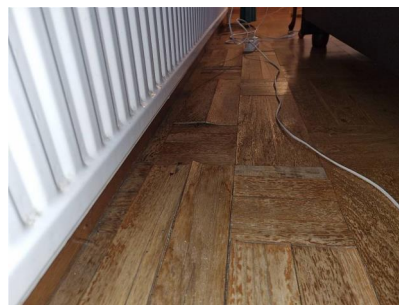
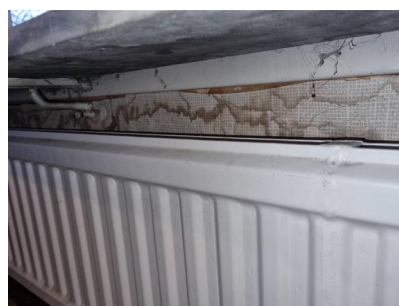
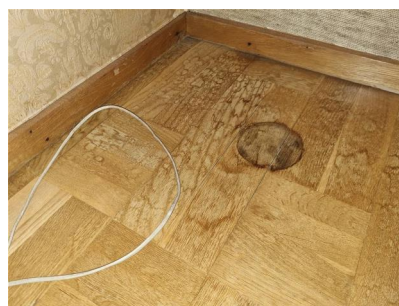
Entréplan / Allrum

Väggen och golvet har fuktfläckar.

Fuktfläckar kan bero på olika saker, och kan vara ett tecken på en tidigare eller en pågående fuktskada.

Vi rekommenderar en fördjupad undersökning för att bedöma orsak och omfattning.

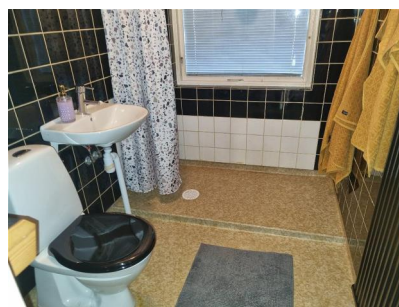
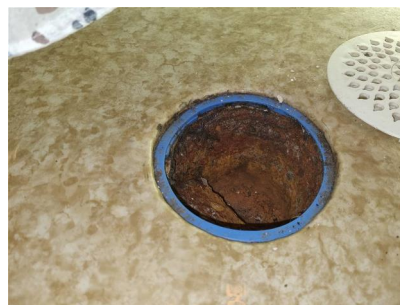
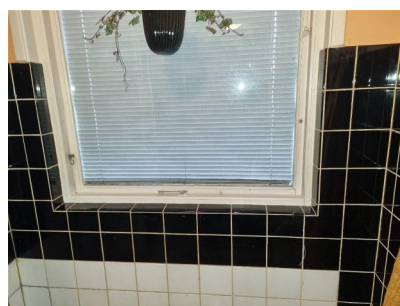
Entréplan / Dusch/Toalett

Våtutrymmet har äldre yt-/tätskikt.

- Äldre gjutjärnsbrunn.
- Fönster placerat i duschzon.

Eftersom funktionen, som innebär att ytskiktet/tätskiktet ska vara vattentätt, kan vara nedsatt finns en ökad risk att vatten tränger igenom ytskiktet/tätskiktet med vattenskador i omkringliggande konstruktioner som följd.

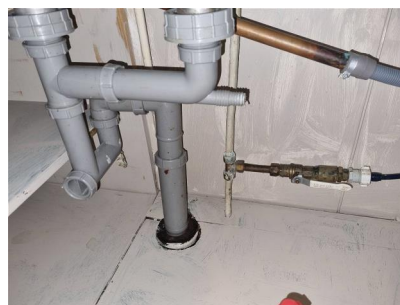
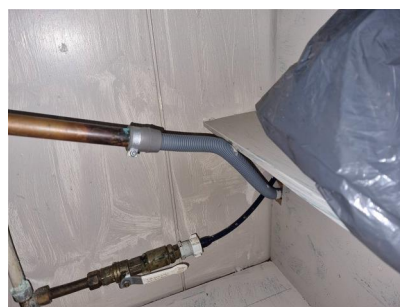
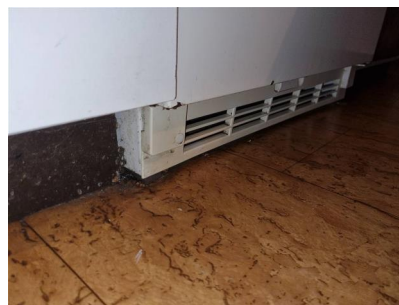
Entréplan / Kök

Fuktskydd saknas i diskbänkskåp och under vitvaror samt diskmaskinsslangen saknar upphängningsbygel.

Utan fuktskydd är det svårt att upptäcka läckage från rörledningar. Vatten kan då tränga in i omkringliggande konstruktioner och orsaka fuktskador.

För att upptäcka eventuella läckage, installera ett fuktskydd.

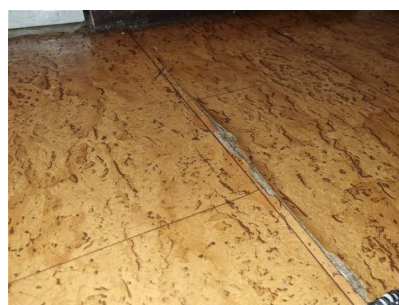
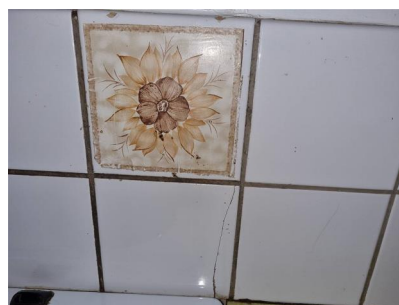
Sprickor finns i golv och kakelplattor.

Dessa bedöms inte ha lett till bakomliggande skador.

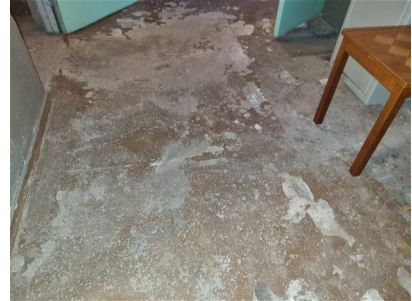
Källarplan / Hall

Utvändigt fuktskydd är äldre än 20 år.

Eftersom källarens utvändiga fuktskydd (dagvattensystem, dräneringssystem samt källarytterväggarnas utvändiga fuktskydd) är äldre än 20 år, vilket betraktas som dessa delars genomsnittliga tekniska livslängd, så kan systemet ha nedsatt funktion. Detta ökar risken för invändiga fuktskador i källaren. Tecken på detta är puts och färgsläpp på golv och vägg i källaren.

Se notering under allmänt källarplan.

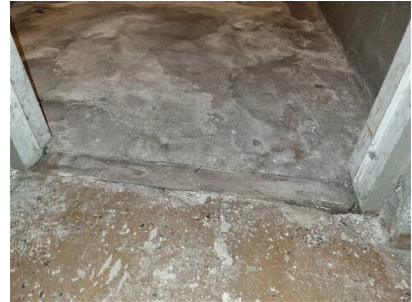
Källarplan / Förråd

Se notering under allmänt källarplan.

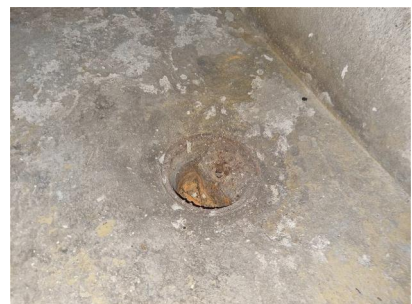
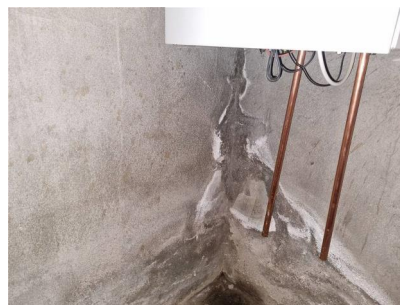
Källarplan / Pannrum

Gjutjärnsbrunnen är rostangripen.

Golvbrunn i pannrum/garage är i dåligt skick.

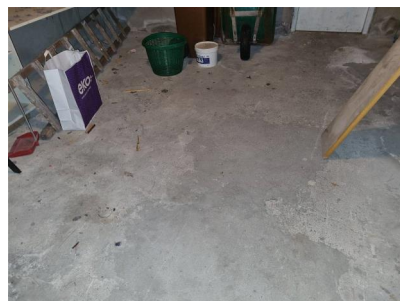
Källarplan / Hobbyrum

Se notering under allmänt källarplan.

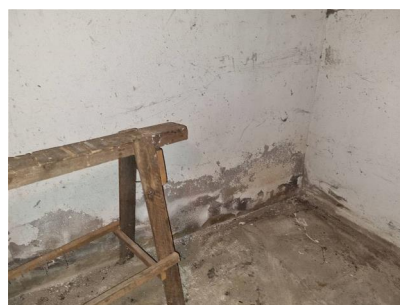
Källarplan / Garage

Se notering under allmänt källarplan.

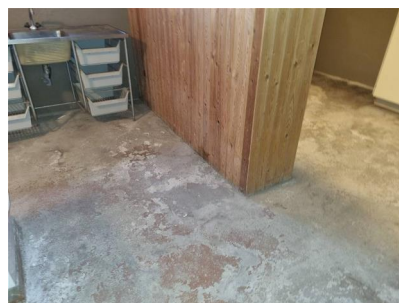
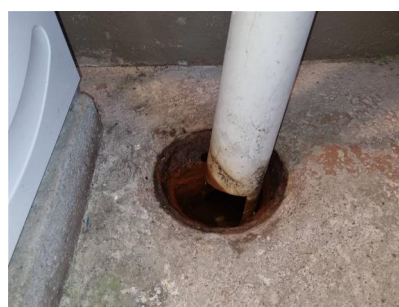
Källarplan / Tvättstuga

Äldre gjutjärnsbrunn i tvättstugan och något förhöjda fuktvärden i trävägg.
