Besiktningssprotokoll

Anticimex Försäkringsbesiktning i samarbete med Fastighetsbyrån

Fastighetsbeteckning: Backa 866:881	
Fastighetsadress: Tofsvipegatan 30	
Postnummer: 422 43	Ort: Hisings Backa

Försäkringsbesiktning

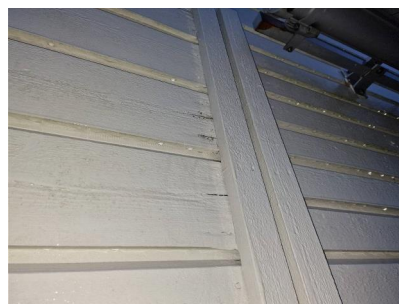
Utvändigt / Fasad

Fasadbeklädnaden har mindre rötskador.

Mindre rötskador finns i fasadpanelen. Dessa bedöms dock inte ha lett till bakomliggande skador.

För att undvika följdskador kan rötskadad träpanel bytas ut.

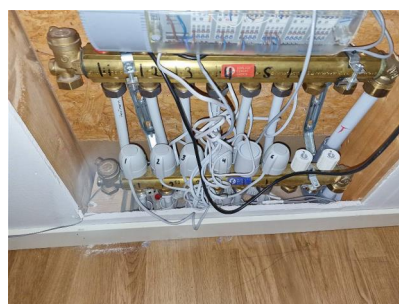
Entréplan / Trappförråd

Rörslits saknar vattentät botten.

En rörslits ska ha en vattentät botten och vara försedd med skvallerrör. När det saknas ökar risken för att ett läckage inte upptäcks i tid. Det kan leda till fuktskador i omkringliggande konstruktioner.
