Fastighetsuppgifter

Fastighetsbeteckning
Bällsta 5:263
Adress
Kantarellvägen 127
18655 Vallentuna

**Besiktningssuppgifter**

Uppdragsnummer C15197
Besiktningsdatum 2024-12-17
Besiktningss företag OBM Fuktteknik AB
Besiktningss förrättare Benny Solin
Närvarande Säljare
Giltig till och med 2025-12-17

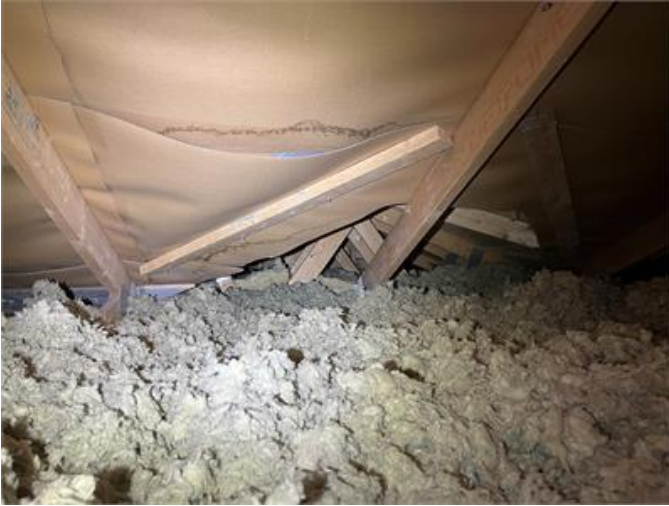
Besiktningresultat					
Bedömningsskala: 1 = Utan anmärkning, 2 = Påpekande, 3 = Bör åtgärdas, 4 = Ej besiktningbart					
Byggnadsdel	1	2	3	4	Anmärkning
Vind		X			Fuktfläckar förekommer på underlagstak av board, vilket är relativt normalt för konstruktionstypen. Vid besiktningen uppmättes inga förhöjda fuktvärden i åtkomliga delar. Takets insida bör dock regelbundet kontrolleras. Utrymmet delvis belamrat med lösöre. Vinden besiktades i anslutning vindslucka.
				X	Vind över tillbyggd del ej helt besiktningbart samt att vind över tvättstuga ej är en besiktningbart konstruktion.
Garagevind		X			Fuktfläckar förekommer på underlagstak av board, vilket är relativt normalt för konstruktionstypen. Vid besiktningen uppmättes inga förhöjda fuktvärden. Takets insida bör dock regelbundet kontrolleras. Vinden besiktades från landgång över isolering.
Övre plan					
Trappa	X				
Hall	X				
Badrum		X			- Silikon har monterats mot del av klämring/manschett i golvbrunnen. - Del av golv lutar ej mot golvbrunnen. - Färgsläpp förekommer på vattenledningar.

Bild visar delar av vinden där fuktfläckar finns på underlagstaket.

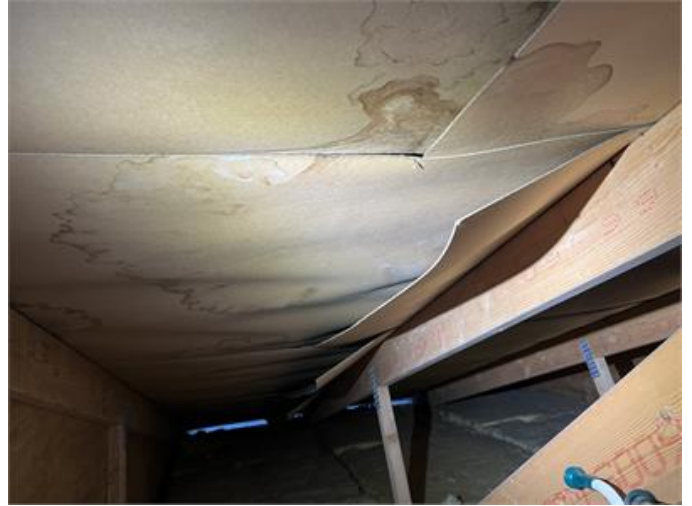
Bild från garagevind.
