Björöd 1:221

Alberts väg 10

Uppdragsnummer	O26582
Besiktningsdatum	2024-12-16
Besiktningföretag	OBM Besiktning Väst AB
Besiktningförrättare	Roger Gustafsson
Närvarande	Säljare
Giltig till och med	2025-12-15

Byggnadsbeskrivning	Byggnadsår
1,5-plans hus med källare	1885
Till eller ombyggnad	Övrigt
	Huset delvis möblerat. Sidobyggnader och uterum besiktigas inte

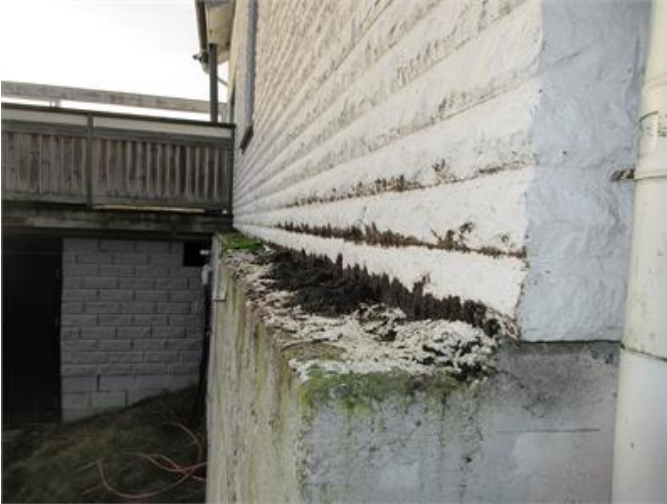
Fasad: När det är sprickor i tegelfasaden finns det en risk att fukt kan tränga in och orsaka skador som påverkar byggnaden negativt. Om sprickor ökar/växer bör en vidare undersökning göras. När tegelfasaden är monterad innanför grundmuren finns risk att vatten tränger in i fasad/sockel med skador som följd. Åtgärdas inte rötskadorna i fasadpanelen kan det inte uteslutas att skador på angränsande konstruktioner uppstår. Detta kommer att påverka byggnaden och inomhusmiljön negativt.

Tegelfasad monterat innanför grundmur/sockel

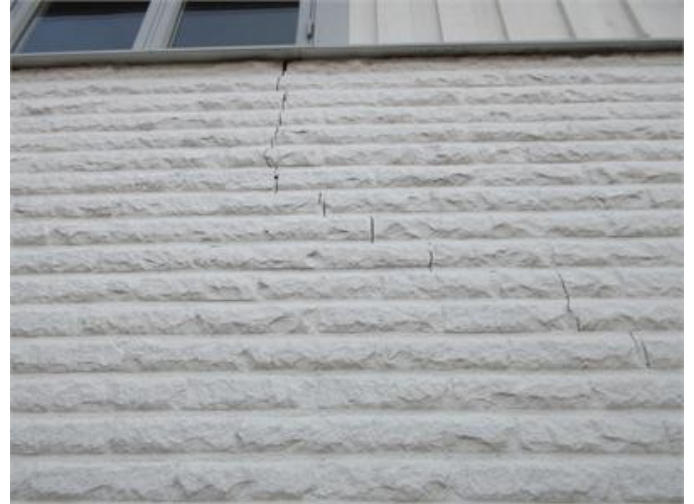
Exempel på spricka i tegelfasad

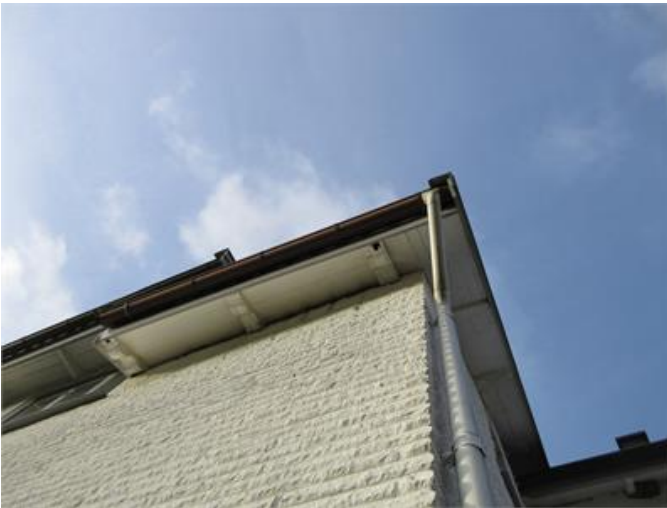
Röta i två utstickande takstolar i taksims

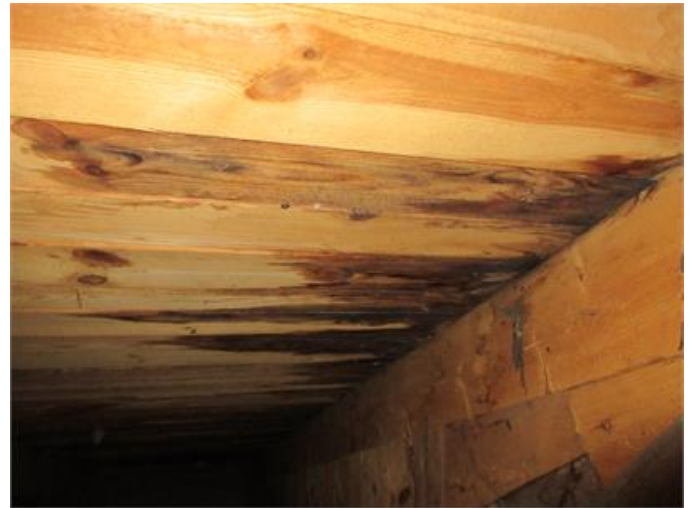
Missfärgningarna på insidan yttertaksbrädor på vind visar på att det förekommit inläckage. Vi rekommenderar att vinden framtills taket kontrollerats hålls under uppsikt med jämna mellanrum för kontroll av eventuella läckage.

Missfärgning insida yttertak i vind

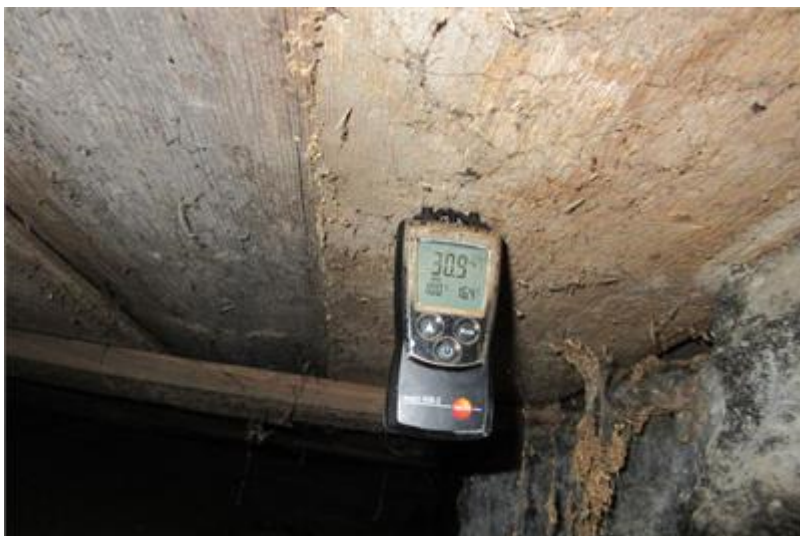
Byggnadsdel	Krypgrund
Konstruktionsdel	Golvbjälklag
Konstruktionsuppbyggnad	Uteluftsventilerad krypgrund med träbjälklag. På marken ligger jord/byggspill

Kritiskt gränsvärde för mikrobiell tillväxt (mögel/bakterier mm) är ca 17 % fuktkvot (FK) i trä och för rötsvampstillväxt ca 28 %.

Två stickprovsvis fuktmätningar utfördes i undersidan av golvbjälkaget. Fuktkvoten mättes till ca 31 % vilket är över det kritiska gränsvärdet för mikrobiell tillväxt. I grunden noterades en avvikande lukt.

Notera att stickprovsmässig undersökning är utförd med mätvärden över kritiskt gränsvärde. För att säkert fastställa krypgrundens kondition och fuktstatus måste en mer omfattande undersökning utföras.
