# Besiktningsprotokoll

Anticimex Försäkringsbesiktning i samarbete med Fastighetsbyrån

| Fastighetsbeteckning:<br>Önnered 51:14 | |
| Fastighetsadress:<br>Korsåsliden 128 | |

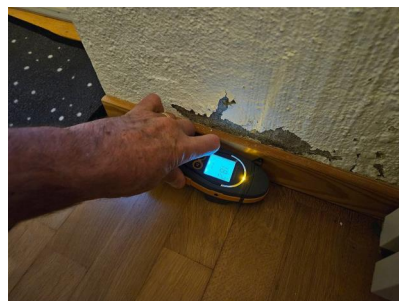
Väggen har fuktfläckar/putssläpp i golv/väggvinkel.

Fuktfläckar kan bero på olika saker, och kan vara ett tecken på en tidigare eller en pågående fuktskada.

Vid fuktindikering noterades förhöjda fuktindikationer.

Vi rekommenderar en fördjupad undersökning för att bedöma orsak och omfattning.

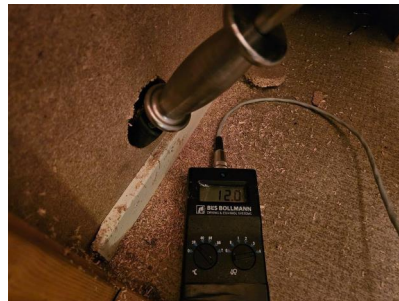
Vid kontroll av konstruktion uppmättes fuktvärden under kritisk nivå för mikrobiell tillväxt och normal lukt upplevdes.

Grundläggningen består av en betongplatta på mark utan underliggande isolering och med ett flytande golvspånskiva på en cellplastisolering.

Risk för mikrobiell tillväxt föreligger om den relativa fuktigheten (RF) i den omgivande luften är över 75 % vilket i furuvirke motsvarar en fuktkvot (FK) på 17 %.

Fuktkvoten uppmättes till 12,0 % FK.

Flytande golvkonstruktion och eventuella väggsyllar riskerar att drabbas av fuktskador på grund av naturlig fuktpåverkan om fuktskyddet är bristfälligt utfört alternativt saknas. Fuktvandring kan ske från marken genom betongen till organiskt material genom så kallad kapillärsugning och diffusion, vilket kan leda till skador med lukt av mikrobiell karaktär. Om väggsyllarna är tryckimpregnerade kan även en kemisk lukt förekomma.

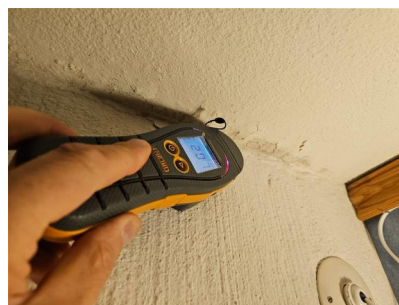
Väggen har fuktfläckar i tak/väggvinklar. Vid fuktindikering noterades förhöjda fuktindikationer.

Fuktfläckar kan bero på olika saker, och kan vara ett tecken på en tidigare eller en pågående fuktskada.

Vi rekommenderar en fördjupad undersökning för att bedöma orsak och omfattning.
