# Besiktningssprotokoll

## Anticimex Överlåtelsebesiktning av småhus - nivå 2

Fastighetsbeteckning: Högsta 75:8	
Fastighetsägare: Gun Gabriella Laurin	
Fastighetsadress: Masurgatan 112	
Postnummer: 804 31	Ort: Gävle

Besiktningdatum: 2024-12-18	Protokollnummer: 68745742
Temperatur: -2 °C	Väderlek: Molnigt
Tekniker: Henrik Linander	
E-post: henrik.linander@Anticimex.se	
Kontor: Gävle	
Närvarande: Fastighetsägare

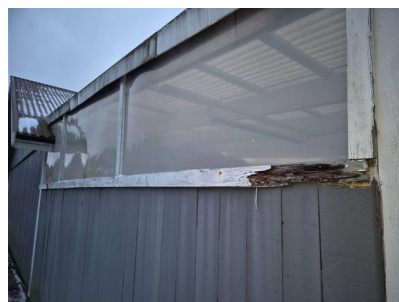
#### Utvändigt / Altaner

Mindre rötskador noterades på utsidan av framsidans altan.

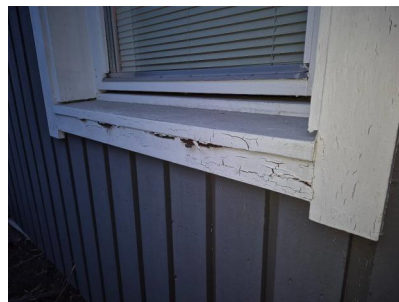
### Utvändigt / Fönster

Fönster är i behov av målning och underhåll.

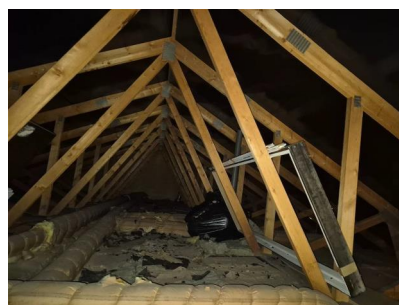
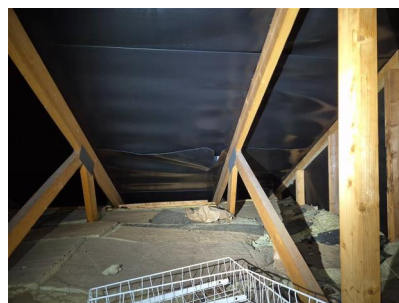
### Utvändigt / Vind

Ingen skada kunde noteras efter takläkage vid avluftningens takgenomföring som nämns i lämnade upplysningar.

Dock så noterades en reva i kondensskyddet.
