Överlåtelsebesiktning

Överlåtelsebesiktning av fast egendom enligt jordabalken för säljare.

Vårdkaseberg 15, 434 98 Kungsbacka

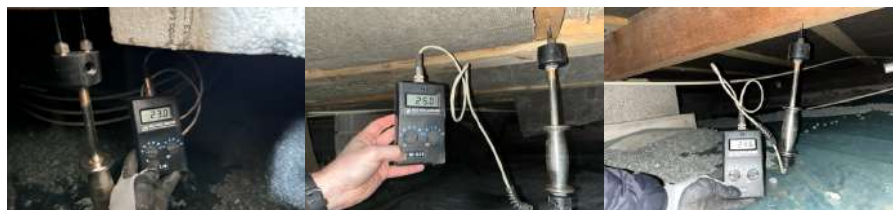
Bilder

Krypgrunder	<p>I kryppgrundsdel byggd 1961 noteras att bjälklagets undersida är täckt med cellplastisolering varpå syllar inte är okulärt åtkomliga. Vid fuktkvotmätning som utfördes i bärlina, uppmättes fuktkvoten till 23,0%. Under sovrum 3 noteras skadad bärlina samt så upplevdes en avvikande lukt i sovrummet.</p> <p>I kryppgrundsdel byggd 1993 noteras att skivmaterialen av asfaboard bitvis har släppt samt att det förekommer mikrobiell påväxt på skivorna. Vidare noteras att vatten lokalt är stående på markplasten. Vid fuktkvotmätning som utfördes i bärlina, uppmättes fuktkvoten till 25,0%.</p> <p>I kryppgrundsdel byggd 2003 noteras att grundmuren är synligt uppfuktad samt att förhöjda fuktindikationer påvisades, främst mot baksidan/ knuthörn mot väst. Vidare noteras att det saknas markplast i kryppgrundsdel under badrummet samt att det förekommer mindre del skräp på markytan. Vid fuktkvotmätning som utfördes i bjälklagets undersida uppmättes fuktkvoten till 24,6%.</p> <p>De uppmätta fuktkvotsvärdena i bjälklagets undersida samt övriga brister indikerar att grunden delar av året är så fuktig att mikroorganismer utvecklas. För att undvika detta så måste grundens klimat bli torrare, detta kan exempelvis göras genom installation av en s.k sorptionsavfuktare vars uppgift är att hålla luftfuktigheten på en så låg nivå att en tillväxt av mikroorganismer ej är möjlig.</p> <p>En vidare teknisk undersökning rekommenderas för att konstatera orsak och omfattning av brister i kryppgrundsdelarna.</p>
