Våtmarken 21

Jordgränd 73

Uppdragsnummer	C15213
Besiktningsdatum	2024-12-19
Besiktningföretag	OBM Fuktteknik AB
Besiktningförrättare	Anders Borgenvik
Närvarande	Fastighetsägaren
Giltig till och med	2025-12-19

Besiktningresultat					
Bedömnings skala: 1 = Utan anmärkning, 2 = Påpekande, 3 = Bör åtgärdas, 4 = Ej besiktningbart					
Byggnadsdel	1	2	3	4	Anmärkning
Vind			X		Luftläckage förekommer via ventilationskanal och fuktpåverkar underlagstaket lokalt, bör kontrolleras och åtgärdas. Se bild.
Övre plan					
Trapp	X				
Hall	X				
Sovrum 1	X				
Sovrum 2	X				
Badrum	X				
Sovrum 3	X				
Sovrum 4	X				
Entréplan					
Hall	X				
Badrum		X			Rör genomföring finns i golv, dock utförd med genomföringshylsa. Finns även noterat i kvalitetsdokument.
			X		Klämring i golvbrunn är inte i sitt rätta säte och bör justeras.
Trappförråd	X				
Kök	X				
Vardagsrum	X				
Utvändigt					
Tak	X				Taket besiktades från taklucka.
Takavvattning	X				
Fasad	X				
Fönster/dörrar	X				
Sockel	X				
Mark	X

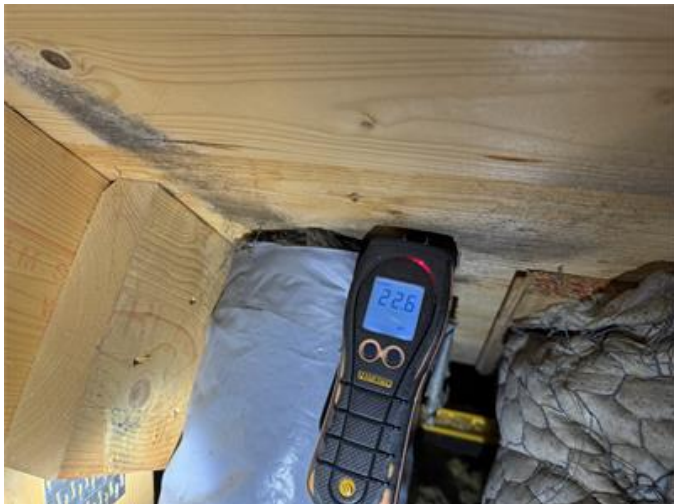
Luftläckage från ventilationsrör.
