Besiktningssprotokoll

Anticimex Försäkringsbesiktning i samarbete med Fastighetsbyrån

Fastighetsbeteckning: Lövekulle 1:39	
Fastighetsadress: Semestervägen 111	
Postnummer: 441 44	Ort: Alingsås

Besiktningdatum: 2024-12-19	Protokollnummer: 68734493
Temperatur: 6 °C	Väderlek: Mulet
Tekniker: Martin Ivarsson	
E-post: Martin.Ivarsson@anticimex.se	
Kontor: Borås	
Närvarande: Uppdragsgivare

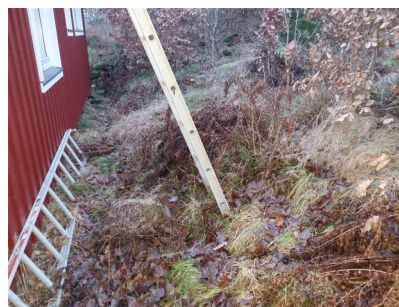
Marken lutar mot huset.

Detta innebär en ökad fuktbelastning mot grunden vilket i sin tur kan orsaka fuktskador i huset.

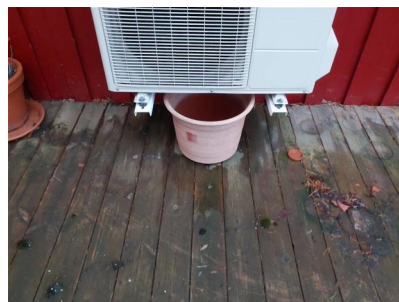
Kondensvatten från luftvärmepumpens utedel leds inte bort från husgrunden.

Detta medför ökad risk för att vatten tränger in i anslutande konstruktioner, vilket i sin tur kan leda till fuktrelaterade skador. Observera att besiktning av byggnadens värmesystem eller värmepumpen inte har ingått i uppdraget.

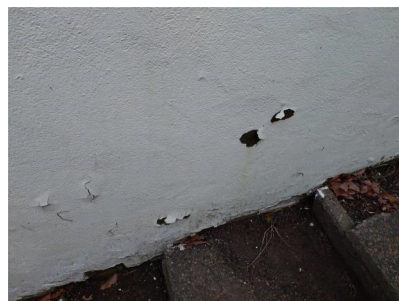
Fuktuppsug finns på sockeln.

När sockeln suger upp fukt finns risk att fukten sprider sig till kringliggande konstruktioner.

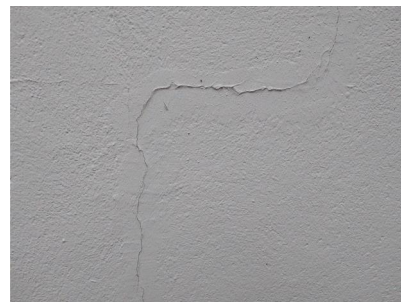
Sprickor finns i sockel.

Detta kan leda till fukt- och frysskador i konstruktionen.

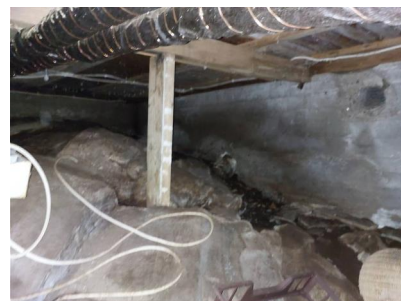
Vid kontroll av krypgrunden upplevdes mikrobiell lukt.

Trots att fuktmätningen gav fuktvärden under kritisk fuktnivå känns en mikrobiell lukt i grunden. Uteluftsventilerade krypgrunder med bjälklag av organiskt material har ofta fuktskador på grund av naturlig fuktpåverkan. Lukten som känns i krypgrunden kan också spridas till boendemiljön. Fuktkvoten uppmättes till 17,5-21%.

Vi rekommenderar en fördjupad undersökning för att bedöma orsak och omfattning.

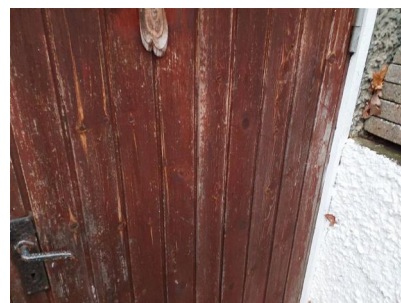
Dörr är i behov av målning/underhåll.

Dörrar där målningsbehov finns riskerar att få fukt- och rötskador på grund av sämre vattenavvisande förmåga.

För att öka livslängden på dörr rekommenderas målning och underhåll.

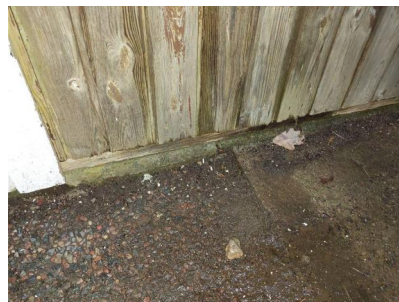
Tröskelbleck saknas under dörr.

Avsaknad av tröskelbleck medför att det finns risk för att vatten kan rinna in och orsaka fuktskador på tröskel och/eller i kringliggande vägg och bjälklag.

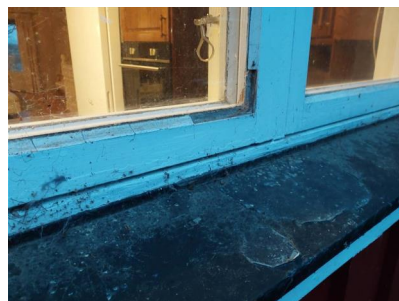
Fönster är i behov av målning/underhåll.

Fönsterbågar och fönsterkarmar där målningsbehov finns riskerar att få fukt- och rötskador på grund av sämre vattenavvisande förmåga.

För att öka livslängden på fönster rekommenderas målning och underhåll.

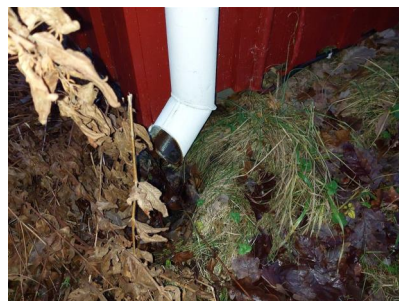
Stuprör är inte anslutet till markledning.

Stuprör som inte är anslutet till markledning kan medföra en ökad fuktbelastning på grundmur/sockel som i sin tur kan leda till fuktrelaterade skador.

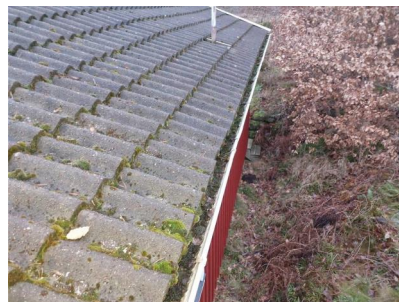
Hängrännor är skräpfyllda.

Eftersom hängrännor är fulla med skräp finns risk för fuktskador på fasad och sockel då vatten kan svämma över.

För att förhindra översvämning rekommenderas rensning av hängrännor.

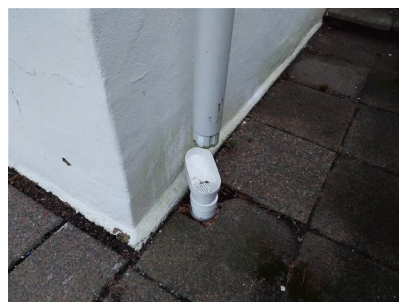
Stuprör är bristfälligt anslutet till markledning.

Stuprör som avslutas intill huset (ovan mark) kan medföra en ökad fuktbelastning på grundmur/sockel som i sin tur kan leda till fuktrelaterade skador.

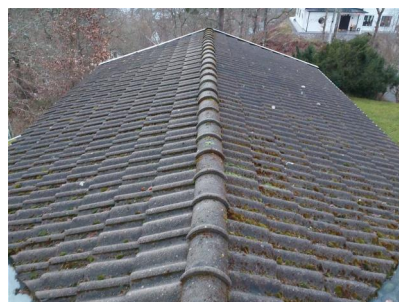
Yttertaket är äldre.

Takpannor, plåtdetaljer och underlagspapp har enligt vår bedömning en begränsad livslängd. Eftersom husets taktäckning är äldre har det ett minskat motstånd mot vatteninträngning. Detta i sin tur kan leda till fuktskador på träläkt och vidare ner i underliggande konstruktioner.

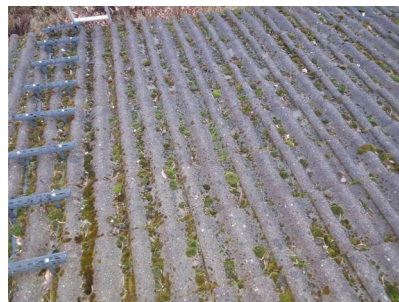
Mospåväxt finns på takpannor.

Mossa som växer på taket kan leda till att taktäckningen har ett minskat motstånd mot vatteninträning. Detta i sin tur kan leda till fuktskador på träläkt och takkonstruktionen vilket kan resultera i mikrobiella skador (angrepp av mikroorganismer).

För att öka livslängden på taket rekommenderas att mossan tas bort från takpannorna.

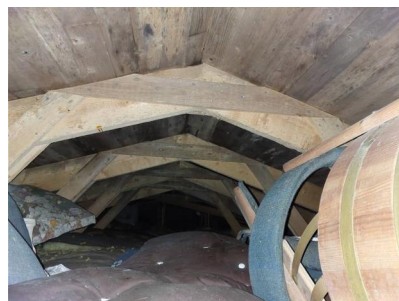
Mikrobiell påväxt finns på underlagstaket.

Detta kan vara ett tecken på att vinden tillförs fukt inifrån bostaden. Observera att besiktning av bostadens ventilationssystem inte har ingått i uppdraget.

För att komma tillrätta med detta kan fukttillförseln inifrån bostaden behöva minskas. Det kan göras genom att ventilationen i bostaden förbättras samt att eventuella otätheter i vindsbjälklaget (tak-/väggvinklar, taklucka med mera) tätas. Läs Anticimex faktablad om uppvärmda vindsutrymmen för tips och råd.

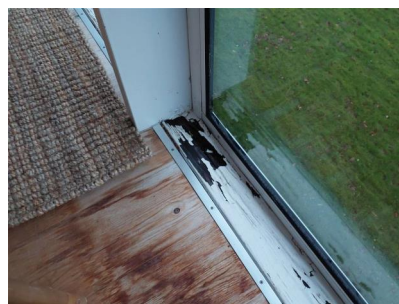
Rötskador finns i fönsterpartier. Kontakt bör tas med en snickare för bedömning/åtgärd.

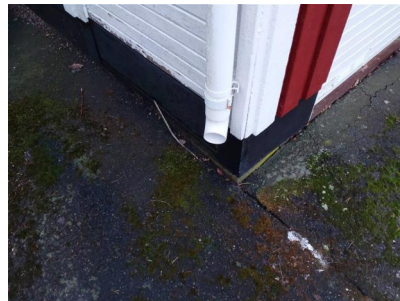
Stuprör är inte anslutet till markledning.

Stuprör som inte är anslutet till markledning kan medföra en ökad fuktbelastning på grundmur/sockel som i sin tur kan leda till fuktrelaterade skador.

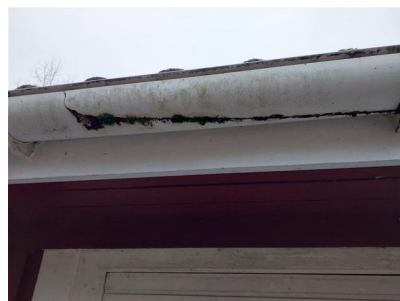
Hängrännor är trasiga och läcker.

Rostskadade hängrännor leder ofta till läckage, vilket i sin tur innebär risk för fuktskador på fasad, sockel och i bakomliggande konstruktioner.

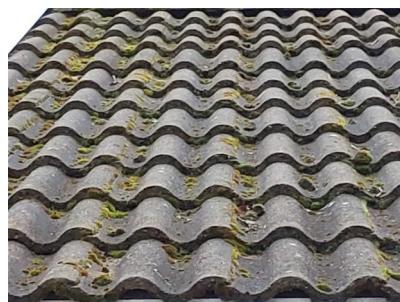
Mosspåväxt finns på takpannor.

Mossa som växer på taket kan leda till att taktäckningen har ett minskat motstånd mot vatteninträning. Detta i sin tur kan leda till fuktskador på träläkt och takkonstruktionen vilket kan resultera i mikrobiella skador (angrepp av mikroorganismer).

För att öka livslängden på taket rekommenderas att mossan tas bort från takpannorna.

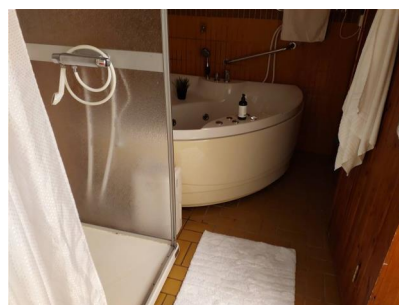
Våtutrymmet har äldre yt-/tätskikt.

Utrymmet är äldre och har passerat tiden för sin tekniska livslängd.

Renovering av utrymmet rekommenderas. Kontakta en behörig våtrumsentreprenör för en renovering. I samband med renoveringen bör omkringliggande konstruktioner kontrolleras för att upptäcka eventuella följdskador.

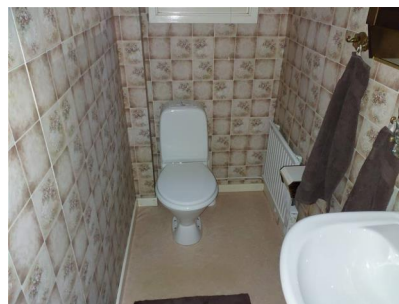
⚠ Våtutrymmet har äldre yt-/tätskikt.

Eftersom funktionen, som innebär att ytskiktet/tätskiktet ska vara vattentätt, kan vara nedsatt finns en ökad risk att vatten tränger igenom ytskiktet/tätskiktet med vattenskador i omkringliggande konstruktioner som följd.
