Besiktningssprotokoll

Anticimex Försäkringsbesiktning i samarbete med Fastighetsbyrån

Fastighetsbeteckning: Osebol 1:70	
Fastighetsadress: Osebol 42	
Postnummer: 680 51	Ort: Stöllet

Besiktningdatum: 2024-12-13	Protokollnummer: 68738411
Temperatur: -2 °C	Väderlek: Mulet
Tekniker: Lennart Davidsson	
E-post: Lennart.Davidsson@anticimex.se	
Kontor: Karlstad	
Närvarande:

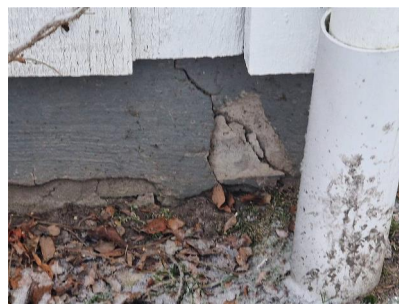
Utvändigt / Sockel

Sprickor förekommer

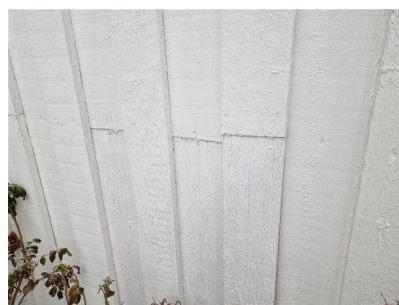
Utvändigt / Fasad

Skarvar förekommer på delar av fasad.

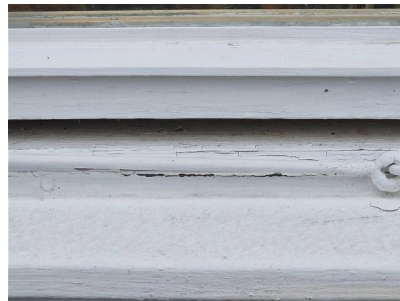
Utvändigt / Fönster

Vissa fönster har färgsläpp, underhållsbehov speciellt nedre del.

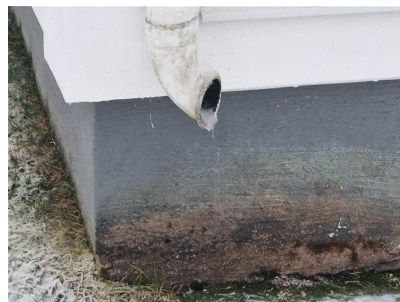
Utvändigt / Hängrännor / Stuprör

Stuprör avslutas nära husliv.

Stuprör som avslutas intill husliv (ovan mark) kan medföra en ökad fuktbelastning på grundmur/sockel med fuktrelaterade skador som följd.

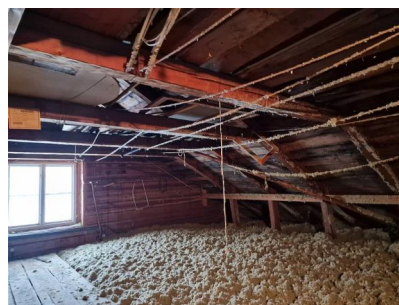
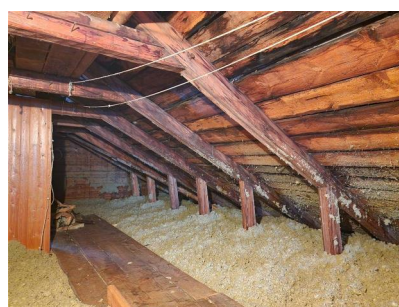
Utvändigt / Vind

Vid kontroll av vinden uppmättes fuktvärden under kritisk fuktnivå för mikrobiell tillväxt och en normal lukt upplevdes.

Fuktkvoten i underlagstak/takbjälkar uppmättes vid besiktningstillfället till ca 9 %.

Underlagstak består av brädor och kondensskydd saknas mot brädorna. Vinden är tilläggsisolerad med lösull.

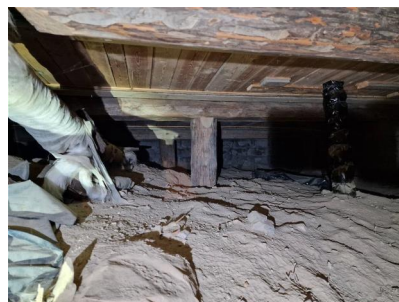
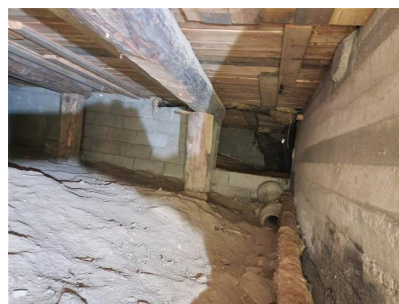
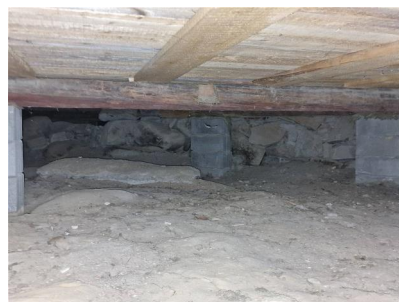
Utvändigt / Krypgrund

Vid kontroll av konstruktionen i krypgrund uppmättes fuktvärden under kritisk fuktnivå för mikrobiell tillväxt och normal lukt upplevdes. Lucka finns i källardel och lucka finns även från utsidan.

Golvbjälklaget ovan den uteluftsventilerade krypgrunden riskerar att drabbas av fuktskador på grund av naturlig fuktpåverkan. Detta kan i sin tur leda till mikrobiella skador (angrepp av mikroorganismer) som kan leda till att mikrobiell lukt sprids till boendemiljön.

Fuktkvoten uppmättes till mellan 12 och 14 %.

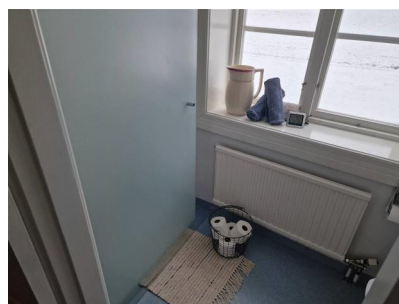
Entréplan / Dusch/Toalett

Plastmatta på golv och vägg

- Fönster i duschzon
- Rör förekommer genom golv

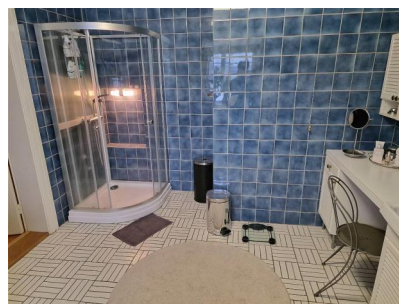
Övre plan / Dusch/Toalett

Våtutrymmet har äldre yt-/tätskikt, äldre standard med kakel och klinkers.
- Rör förekommer genom golv.

Eftersom funktionen, som innebär att ytskiktet/tätskiktet ska vara vattentätt, kan vara nedsatt finns en ökad risk att vatten tränger igenom ytskiktet/tätskiktet med vattenskador i omkringliggande konstruktioner som följd.

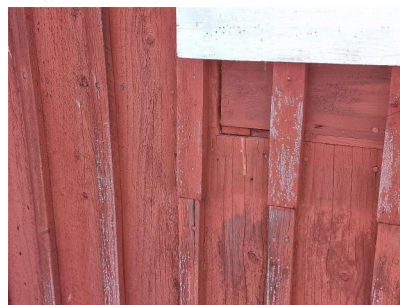
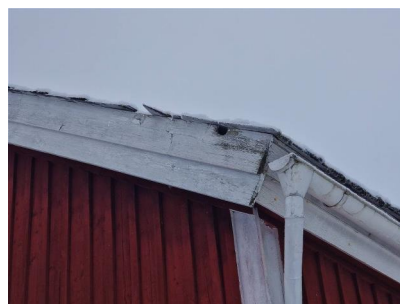
Utvändigt / Fasad/Vindskivor

Fasadpanelen är i behov av målning/underhåll. Mindre skador kan noteras på vindskivor.

Fasadbeklädnad och träkonstruktioner där målningsbehov finns riskerar att få fukt- och rötskador på grund av sämre vattenavvisande förmåga. För att öka livslängden på fasadbeklädnaden rekommenderas målning och underhåll.

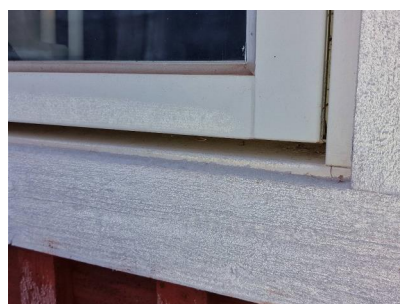
Utvändigt / Fönster

Fönsterbleck saknas på fönster.

Avsaknad av fönsterbleck medför en ökad risk för att vatten kan rinna in och orsaka fuktrelaterade skador i omkringliggande konstruktioner.

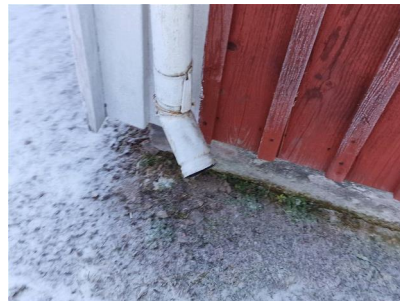
Utvändigt / Hängrännor / Stuprör

Stuprör avslutas nära husliv.

Stuprör som avslutas intill husliv (ovan mark) kan medföra en ökad fuktbelastning på grundmur/sockel med fuktrelaterade skador som följd.

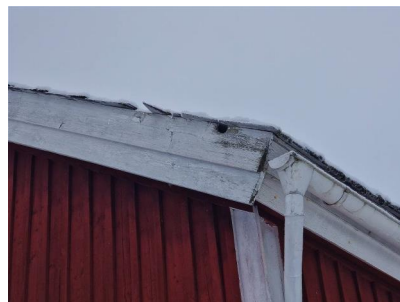
Utvändigt / Tak

Yttertaket är äldre.

Enstaka takplattor trasiga/ur läge.

Takplattor, plåtdetaljer och underlagstak har enligt vår bedömning en begränsad livslängd. Eftersom husets taktäckning är äldre har det ett minskat motstånd mot vatteninträngning. Detta i sin tur kan leda till fuktskador på träläkt och vidare ner i underliggande konstruktioner.

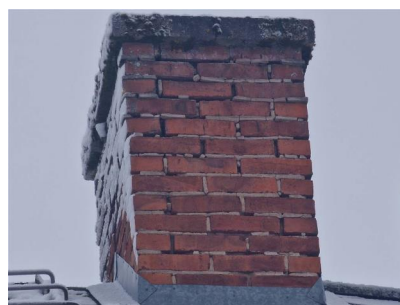
Brister kan noteras på delar av skorsten.

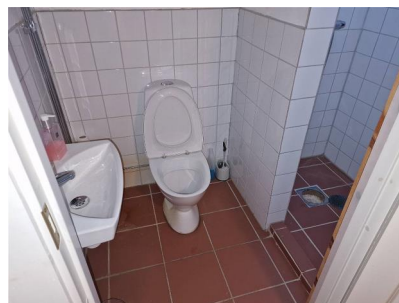
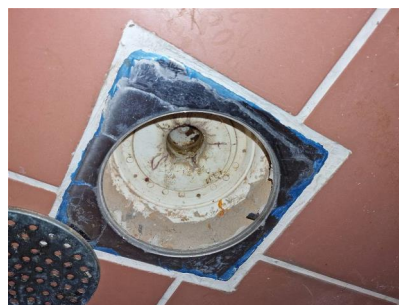
Entréplan / Dusch/Toalett

Kakel och klinkers

- Sprickor kan noteras på vägg utanför dusch
- Bristfälligt fall i duschzon
- Tätskikt och klämring finns inte i golvbrunn.

Vissa delar av ovanstående noteringar är ej fackmässigt utfört.

När tätskikt saknas i golvbrunnen innebär det risk för fuktskador. Vatten kan tränga ner i omkringliggande konstruktioner med fuktrelaterade skador som följd.

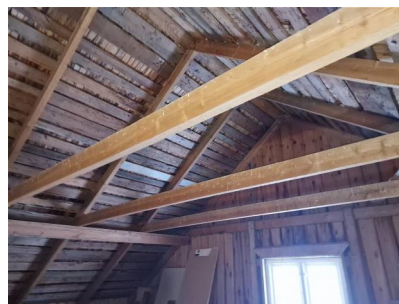
Övre plan / Kallvind

Inget att notera
