Barken 61

Aktervägen 9

Uppdragsnummer	A31175
Besiktningdatum	2024-12-18
Besiktningföretag	OBM Byggnadsmiljö AB
Besiktningförrättare	Petra Vesterlund
Närvarande	Säljaren
Giltig till och med	2025-12-18

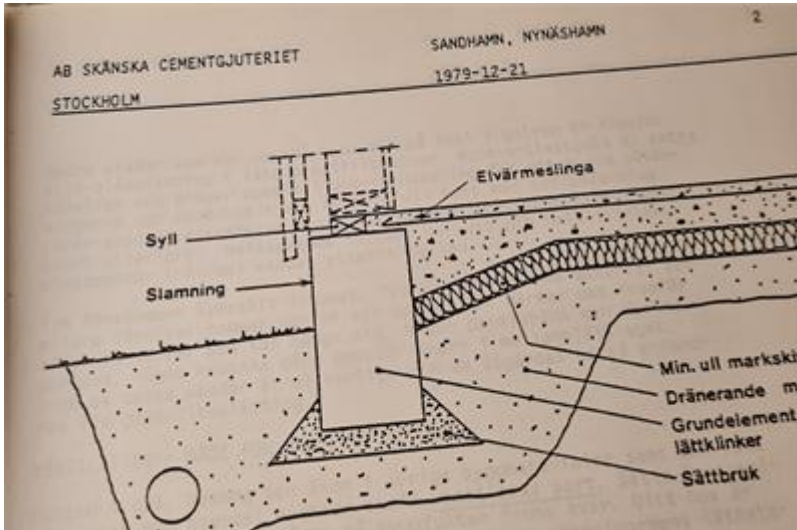
Bilaga 1

Då större förstörande ingrepp krävs för att göra en konstruktionskontroll av nedsänkt ytterväggsyll, har konstruktionskontroll ej utförts.
