# Besiktningsprotokoll

Anticimex Försäkringsbesiktning i samarbete med Fastighetsbyrån

| Fastighetsadress:<br>Dammetorpsvägen 2 | |

| Besiktningsdatum:<br>2024-12-16 | Protokollnummer:<br>68737310 |

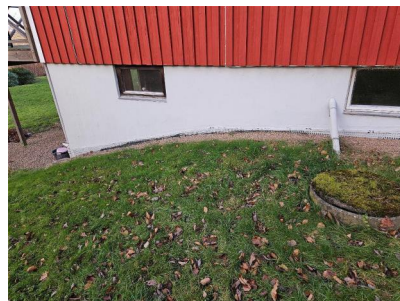
Utvändigt fuktskydd ligger oskyddat ovan mark.

Risk finns att det utvändiga fuktskyddet skadas och funktionen försämras.

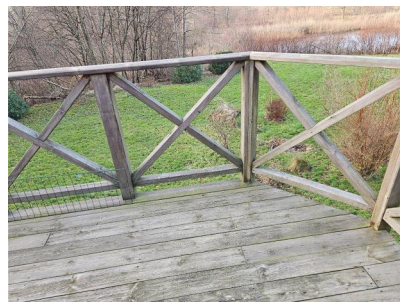
Räcket är inte tillräckligt tät för att kallas barnsäker och höjden är ganska hög.

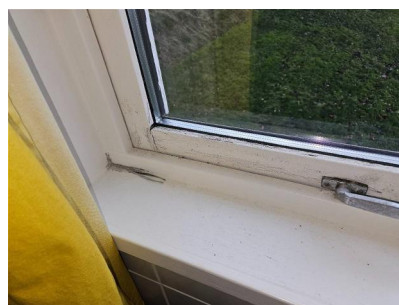
Några isolerglas är punkterade (missfärgade/imma mellan rutorna), samt del är skadade av fuktskador.

Isolerglas som är punkterade tyder på att tätningen mellan rutorna är bristfälliga.

Kontakta glasmästare för åtgärdsförslag och bedömning av omfattningen av ett eventuellt fönsterbyte.

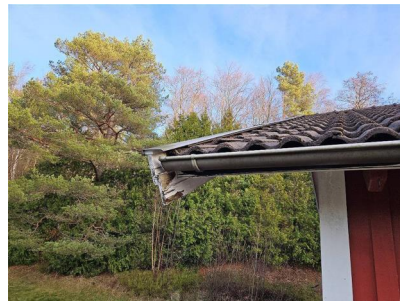
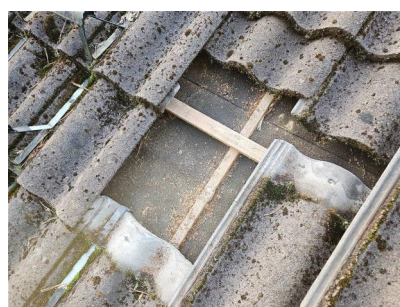
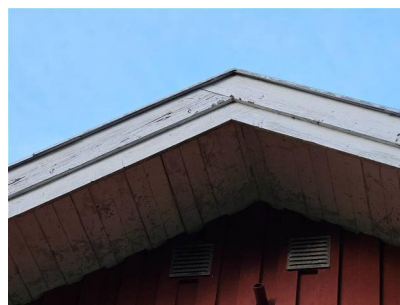
Yttertaket är äldre. Original tak från -78.  
- Skador förekommer på vindsquivor.

Takpannor, plåtdetaljer och underlagspapp har enligt vår bedömning en begränsad livslängd. Eftersom husets taktäckning är äldre har det ett minskat motstånd mot vatteninträngning. Detta i sin tur kan leda till fuktskador på träläkt och vidare ner i underliggande konstruktioner.

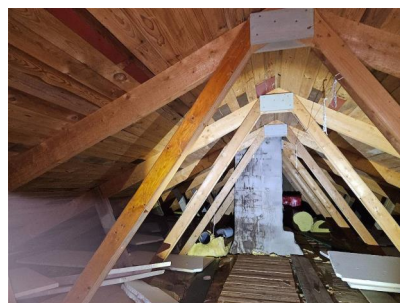
Vid kontroll av vinden uppmättes fuktvärden under kritisk fuktnivå för mikrobiell tillväxt och en normal lukt upplevdes.  
Fuktkvoten i underlagstak/takbjälkar uppmättes till 14 %.

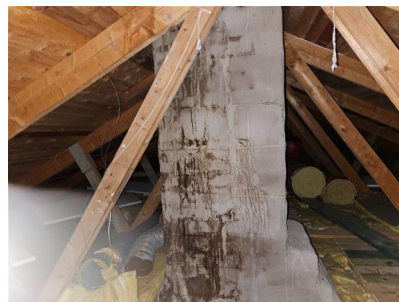
Utfällningar förekommer på murstock.  
Enl. uppgifter via mäklare, så ska brandskydd vara utförd och godkänd.

Bedöms som mindre brist.

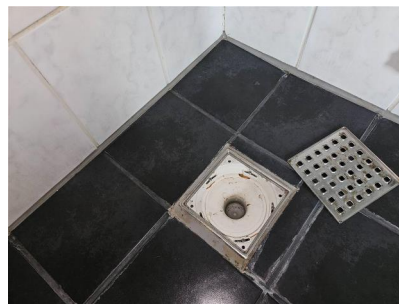
Våutrymmet har äldre yt-/tätskikt.

- Klämringen och dess skruvar är inte åtskruvade helt. ( var försiktig om man drar åt, då de ska dras med enbart 1 Newton meter )
- Golvbrunnen ligger lite för nära väggvinkeln. Ska vara minst 200 mm från vägg till golvbrunn.

Eftersom funktionen, som innebär att ytskiktet/tätskiktet ska vara vattentätt, kan vara nedsatt finns en ökad risk att vatten tränger igenom ytskiktet/tätskiktet med vattenskador i omkringliggande konstruktioner som följd.

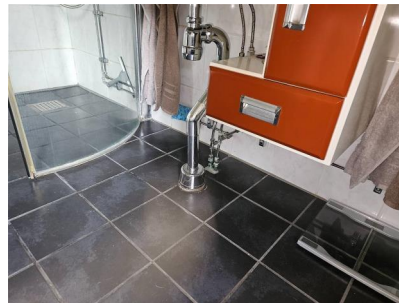
Rör genomföring finns i golv.

Rör genomföringar i golvet medför en ökad risk för att vatten tränger ner i omkringliggande konstruktioner och orsakar fuktskador.

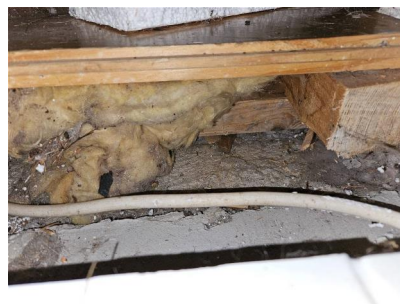
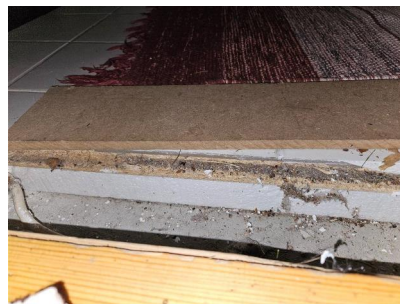
Vid kontroll av konstruktion uppmättes fuktvärden under kritisk nivå för mikrobiell tillväxt dock kunde mikrobiell lukt kännas. Golv i sovrum och gillestuga är reglat mot betongplatta.

Grundläggningen består av en betongplatta på mark utan underliggande isolering och med ett uppreglat isolerat golv dikt an betongen. Denna konstruktion får ofta skador på grund av naturlig fuktvandring. Fuktkvoten uppmättes till 15 %.

Kontroll utfördes Vid tröskel och ett mindre hål i sovrumsfolvet.

Vi rekommenderar en fördjupad undersökning för att bedöma orsak och omfattning. Det är viktigt att tänka på att denna rekommendation om fördjupad undersökning gäller hela källaren.

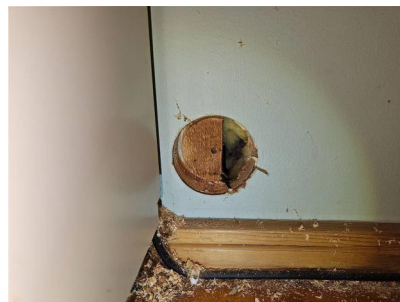
Vid kontroll av väggkonstruktion uppmättes fuktvärden under kritisk nivå för mikrobiell tillväxt och normal lukt upplevdes i sovrums, trapphall och gillestuga.  
Vägg i trapphall är isolerad med cellplast.

Källargrundmurar med påreglade isolerade ytterväggar.  
Fuktkvoten uppmättes till 9 % och en normal lukt kunde kännas i golv/vägg vinkel.

Befintlig påreglad vägg och eventuella väggsyllar riskerar att drabbas av fuktskador på grund av naturlig fuktpåverkan. Detta i sin tur kan leda till mikrobiella skador (angrepp av mikroorganismer) som kan resultera i att mikrobiell lukt sprids till boendemiljön. Om regler/syllar är tryckimpregnerade kan även en kemisk lukt förekomma.

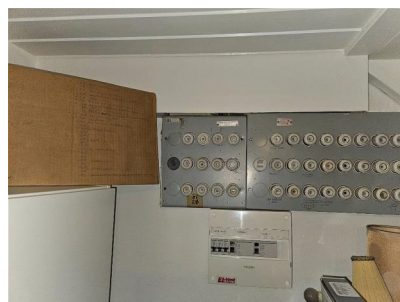
Gruppförteckning över elcentralen saknas. Det finns en som är skriven på en wellpappskiva som inte bedöms som tillräcklig.

"Gruppförteckning" är en lista som ska vara placerad vid elcentralen. Den visar vilka säkringar som är anslutna till vilka armaturer, vägguttag och apparater. Den är också till för att underlätta vid felsökning och elarbeten.

Kontakta en elektriker för att upprätta en gruppförteckning som placeras i närheten av elcentralen.

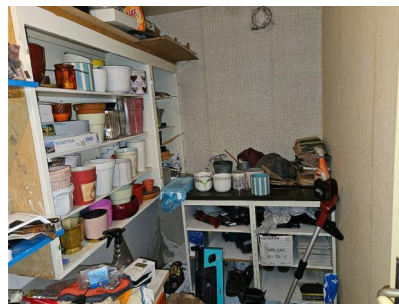
Källarväggar har täta ytskikt direkt på grundmur.

På insidan av källarväggarna finns täta ytskikt. På grund av naturlig fuktpåverkan från mark riskerar ytskiktet att släppa från underlaget. Ytskiktet riskerar dessutom att få mikrobiella skador (angrepp av mikroorganismer) som kan leda till att mikrobiell lukt sprids till boendemiljön.

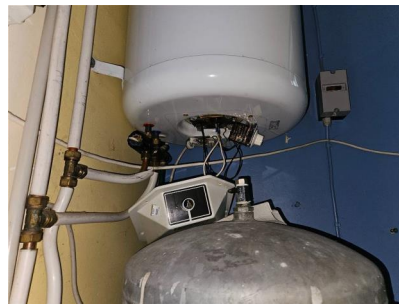
Elinstallationer i utrymmet har enligt vår bedömning uppenbara brister.  
- Underdel till varmvattenberedare och dess kablage är ej skyddat.

Elinstallationen i utrymmet är en säkerhetsrisk som kan orsaka både personskador och brand.

Återställ skydds lock eller byt varmvattenberedaren.

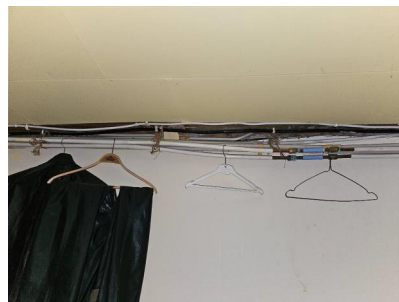
Bristfälligt förankring av rör i vägg/tak. Rören hålls upp av rep.
