**Fastighetsuppgifter**

Guldhornet 72

Kransvägen 128

Uppdragsnummer	B4714
Besiktningsdatum	2024-12-18
Besiktningföretag	OBM Besiktning Väst AB
Besiktningförrättare	Magnus Henriksson
Närvarande	Fastighetsägarna och mäklaren
Giltig till och med	2025-12-18

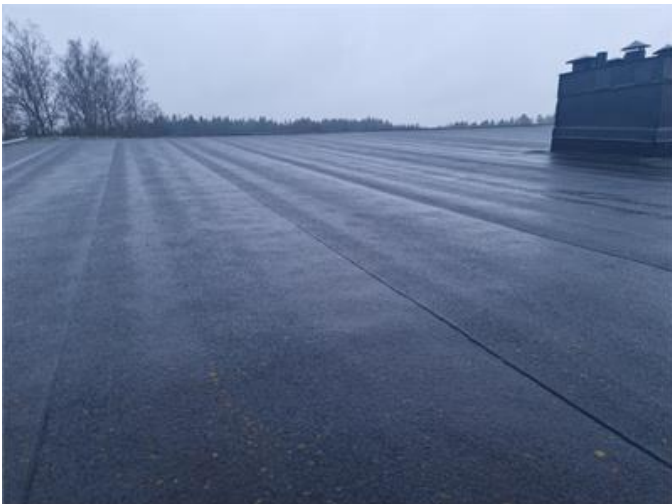
Vy på yttertak

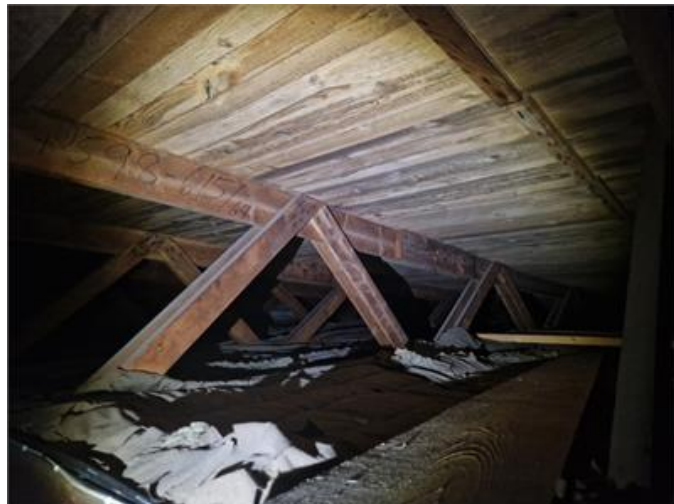
Vy på underlagstak

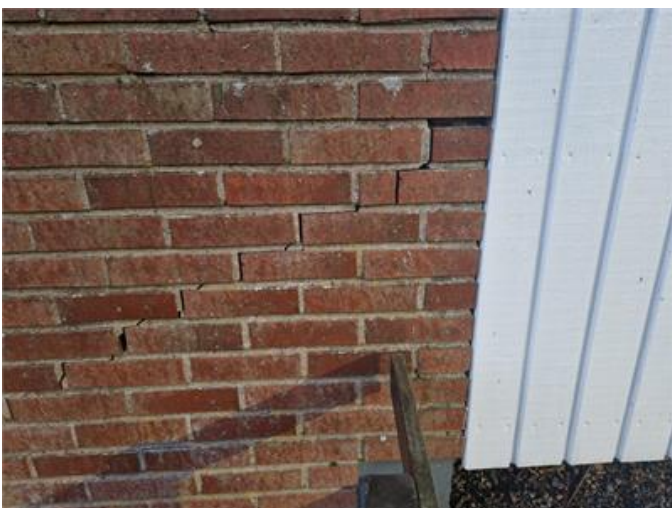
Spricka i tegelfasad

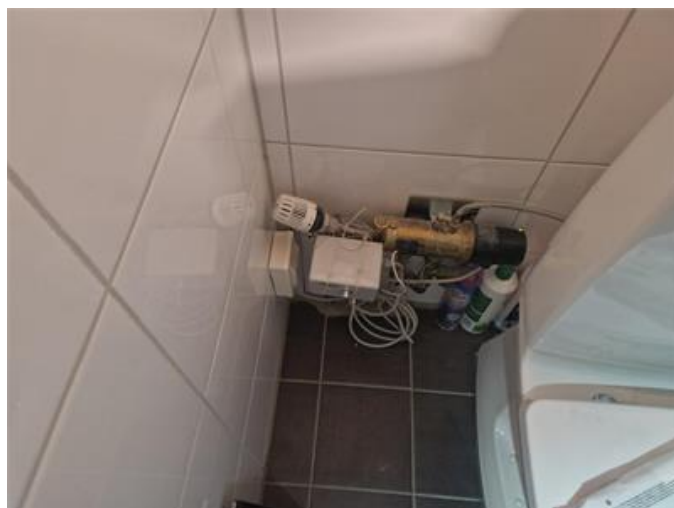
Installation för vattenburen golvvärme finns inbyggt vid wc stol i badrum på suterrängplan.

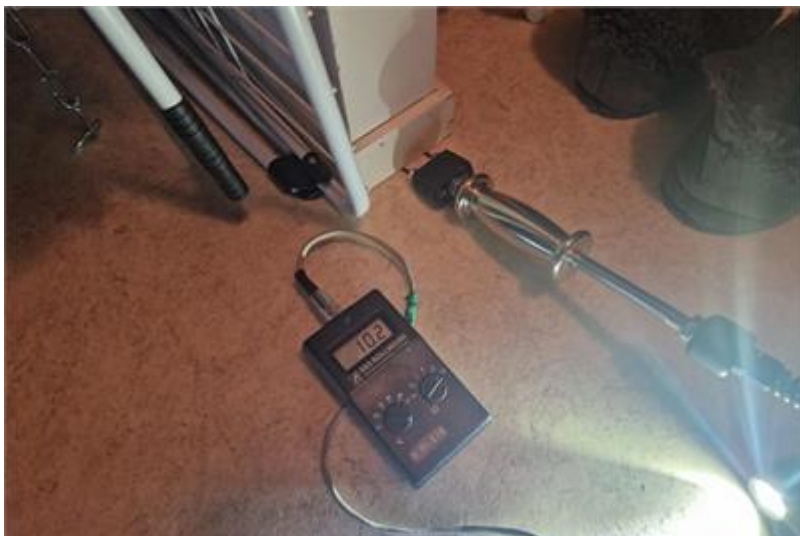
Vid besiktningen utförs stickprovsmässiga fuktmätningar i källaren. Fuktkvoten visade på 10-14 % och gränsvärdet för mikrobiell påväxt ligger på 17%. Ingen avvikande lukt noterades vid besiktningen.

En äldre källare av detta slag utsätts i regel mer eller mindre för permanent fuktpåverkan från angränsande mark. Utifrån erfarenhet är det känt att konstruktioner och beläggningar/beklädnader med organiska material mot golv- och väggytor bör undvikas, då fuktpåverkan och mikrobiell tillväxt (mögel/bakterier) och rötskador kan uppstå i sådana. För att undvika avvikande lukter och fuktskador kan konstruktioner av organiskt material ersättas mot fukttåliga. Vid renovering skall bakomliggande konstruktioner kontrolleras så inga eventuella skador finns kvar innan återställningen.
