Fastighetsuppgifter

Fastighetsbeteckning
Svenstorp 1:22
Adress
Svenstorpsvägen 114A
26698 Hjärnarp

**Besiktningssuppgifter**

Uppdragsnummer G31368
Besiktningdatum 2024-12-18
Besiktningföretag OBM Kronoberg AB
Besiktningförrättare Jörgen Brädde
Närvarande Representant för
uppdragsgivaren
Giltig till och med 2025-12-18

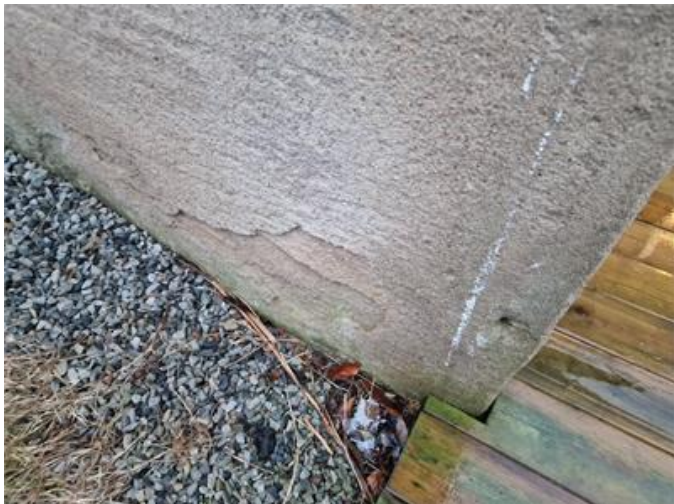
Putssläpp och enstaka sprickor noterades på sockeln.

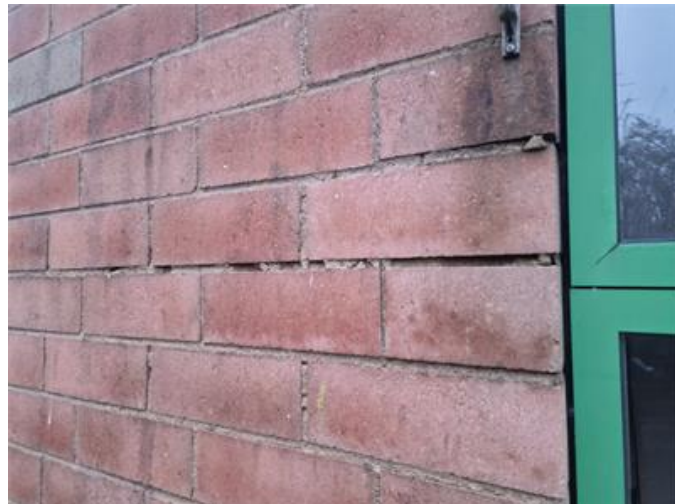
Enstaka sprickor förekommer i stenfasaden.

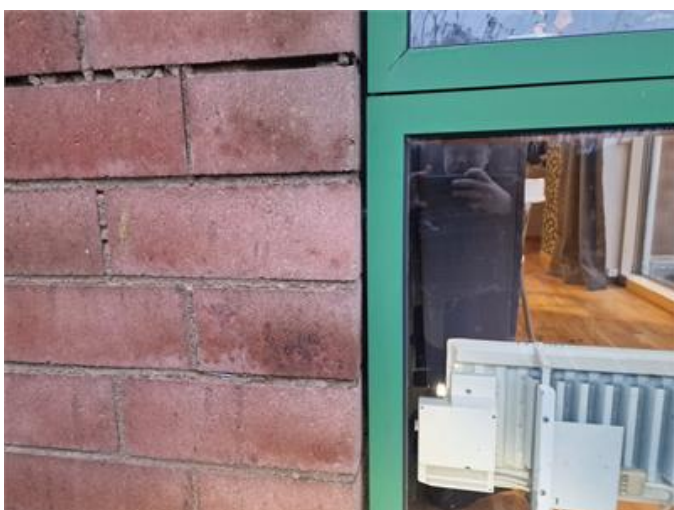
Gliporna mellan fönster och fönstersmyg är tätade med mjukfog.

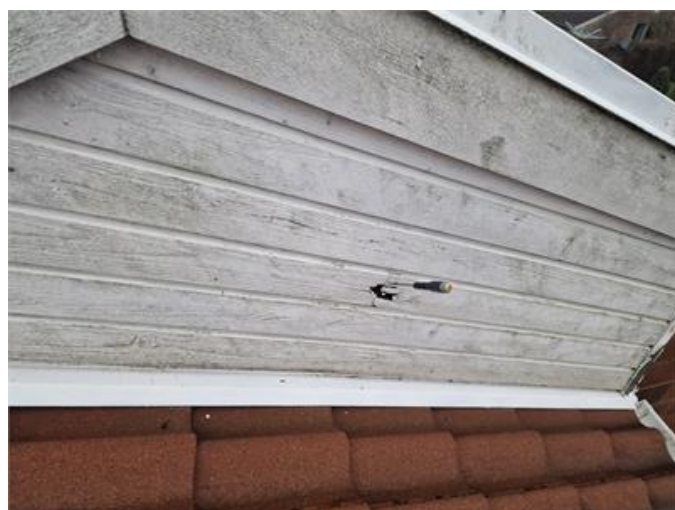
Rötskadad träpanel förekommer på gavelspetsen.

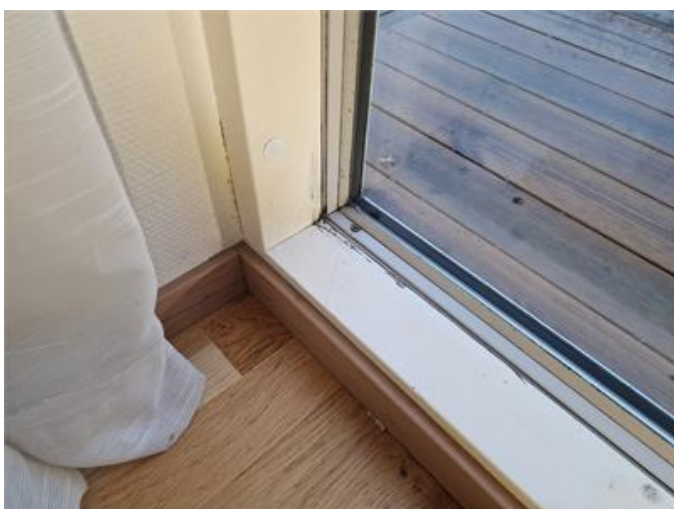
Det förekommer missfärgningar på fönsterpartiernas insida.

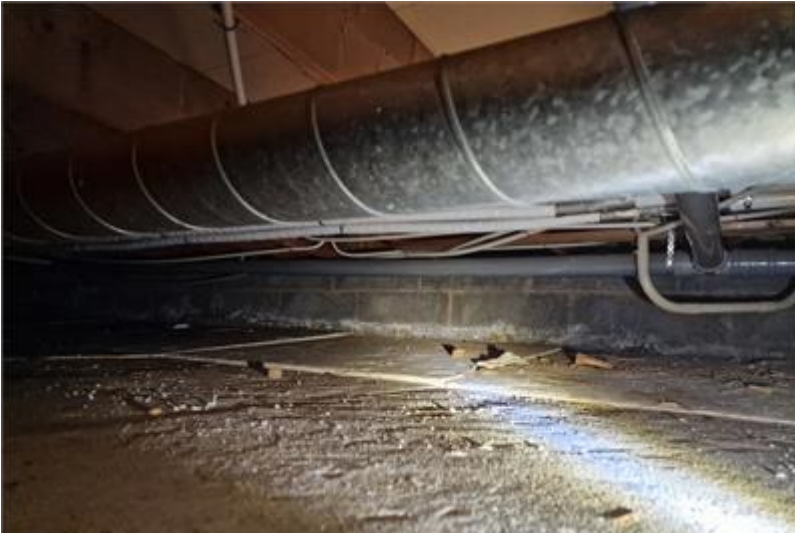
Bilaga 1 för kontroll av valda konstruktioner

Marken täcks av cellplastisolering (frigolit).

Grundmurarna är uppmurade med leca-sten.

Det finns en ventilationsanläggning ansluten till utrymmet (till- och frånluft).

Det finns ingen isolering i golvbjälklaget och utrymmet är att betrakta som en varmgrund.

Fuktkvoten uppmättes i golvbjälklaget till ca 9 %.

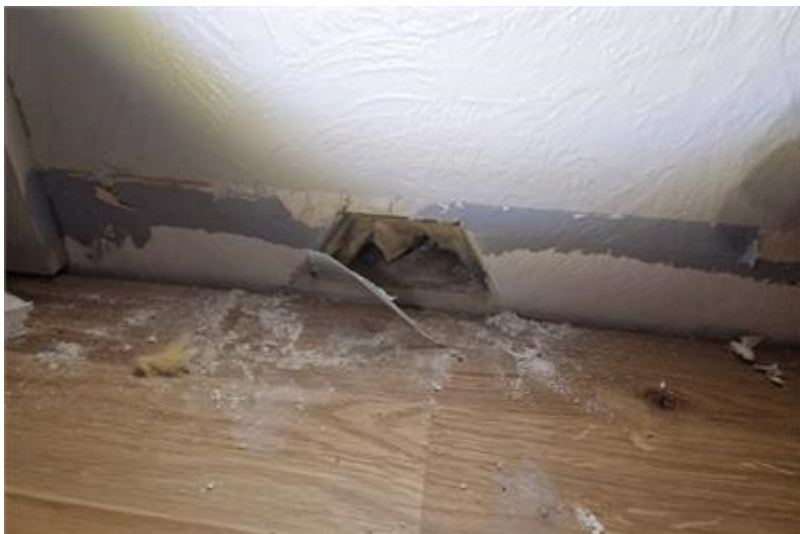
Bilaga 2 för kontroll av valda konstruktioner

Golvlisten demonterades på ytterväggen mot söder och ett hål gjordes i väggen bakom.

Syllen ligger placerad med sin ovansida i nivå med golvbeläggningen. Det är svårt att bedöma om den är träskyddsbehandlad eller inte.

Fuktkvoten uppmättes till 9 - 10 % i syllen.

Risk för mikrobiell påväxt föreligger om den relativa luftfuktigheten (RF) under längre perioder överstiger 75 % RF, vilket i gran- och furuvirke motsvarar en fuktkvot (FK) på 17 %.

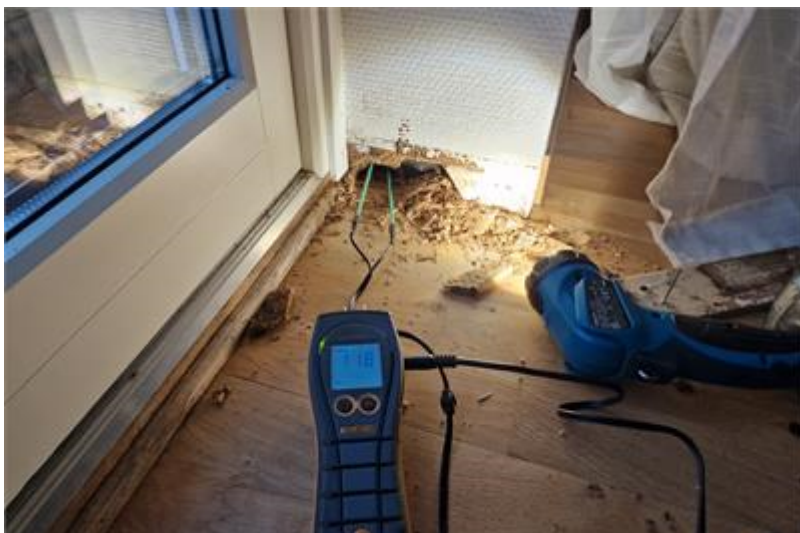
Bilaga 3 för kontroll av valda konstruktioner

Golvlisten demonterades och ett hål sågades upp i fönstersmygen.

Smygbrädan består av en spånskiva som var mjölig/fuktskadad bakom golvlisten där hålet gjordes. Golvlisten var också något missfärgad på dess baksida.

Längre in i väggen noterades en träregel (sannolikt syll).

Fuktkvoten uppmättes i väggkonstruktionen till 11 - 12 %.

Risk för mikrobiell påväxt föreligger om den relativa luftfuktigheten (RF) under längre perioder överstiger 75 % RF, vilket i gran- och furuvirke motsvarar en fuktkvot (FK) på 17 %.

Enligt uppgift ska fönsterdörren ha bytts relativt nyligen (2021). Ingen information om tidigare inträffade läckage lämnades.

Då inga förhöjda fuktvärden uppmättes är sannolikt det fuktskadade materialet av äldre karaktär. Det rekommenderas dock att omfattningen utreds och att vid behov vidta erforderliga åtgärder.
