Besiktningssprotokoll

Anticimex Försäkringsbesiktning i samarbete med Fastighetsbyrån

Fastighetsbeteckning: Hede 3:103	
Fastighetsadress: Åkervägen 31	
Postnummer: 434 40	Ort: Kungsbacka

Besiktningdatum: 2024-12-19	Protokollnummer: 68725623
Temperatur: 7 °C	Väderlek: Mulet
Tekniker: Tobias Larsson	
E-post: tobias.larsson@anticimex.se	
Kontor: Göteborg	
Närvarande: Fastighetsägare

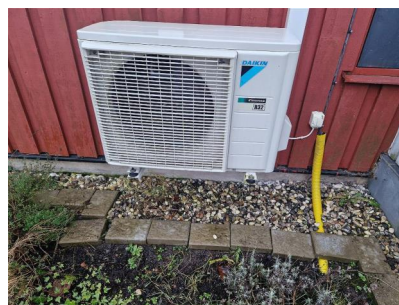
Kondensvatten från luftvärmepumpens utedel leds inte bort från husgrunden.

Detta medför ökad risk för att vatten tränger in i anslutande konstruktioner, vilket i sin tur kan leda till fuktrelaterade skador. Observera att besiktning av byggnadens värmesystem eller värmepumpen inte har ingått i uppdraget.

Växter finns i anslutning till grundmur.

När det finns rabatter och växter nära grundmuren finns risk att fukt stannar kvar i väggarna. Detta kan i sin tur orsaka invändiga fuktskador. Växternas rötter kan också skada grundmuren och sätta dräneringsledningen ur funktion.

Området närmast huset rekommenderas att vara fritt från växtlighet.

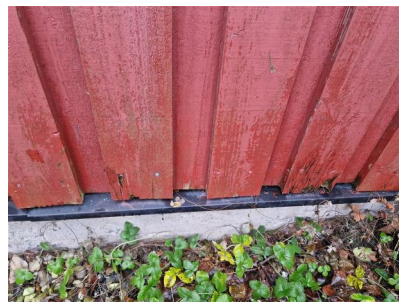
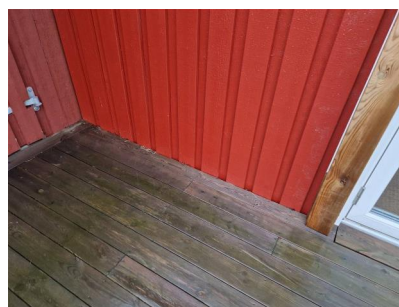
Fasadpanelen är i behov av målning/underhåll där enstaka panelbrädor har mindre rötskador. Vidare noteras att fasadpanel avslutas bakom trall lokalt.

Fasadbeklädnad och träkonstruktioner där målningsbehov finns riskerar att få fukt- och rötskador på grund av sämre vattenavvisande förmåga. För att öka livslängden på fasadbeklädnaden rekommenderas målning och underhåll. I samband med ommålning rekommenderas att de rötskadade panelbrädorna byts ut.

Att fasadpanel avslutas bakom trall medför en risk att vatten blir stående mellan fasadpanelen och trall med fuktrelaterade skador som möjlig följd. Vidare försvårar det framtida underhåll och ökar risk för fuktuppsug i fasadpanelens ändträ.

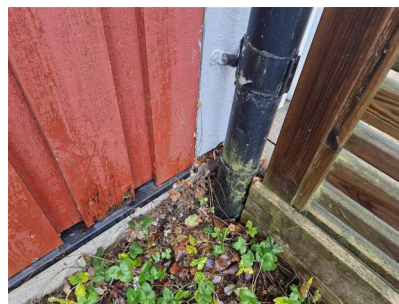
⚠ Lövsilar saknas lokalt och fals på vissa stuprör är vänd mot fasad.

När det saknas lövsilar så finns det risk att det blir stopp i dagvattenledningen. För att hindra stopp i dagvattenledning rekommenderas komplettering av lövsilar.

Falsen på stuprören kan med fördel vändas ut från fasaden för att lättare se om röret blivit skadat efter vinterns påfrestningar samt för att undvika skador på fasad vid ett eventuellt läckage.

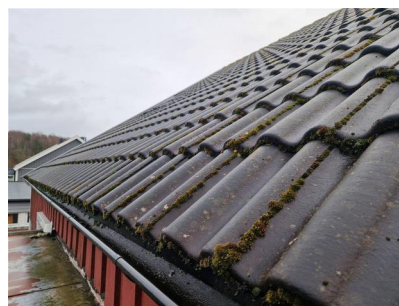
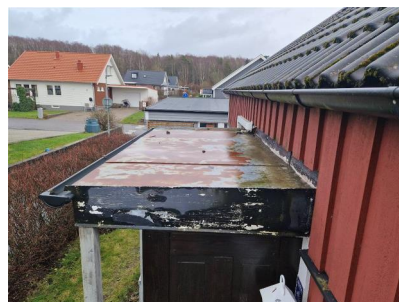
⚠ Mosspåväxt finns på takpannor.

Mossa som växer på taket kan leda till att taktäckningen har ett minskat motstånd mot vatteninträning. Detta i sin tur kan leda till fuktskador på träläkt och takkonstruktionen vilket kan resultera i mikrobiella skador.

Vidare bedöms låglutande tak ha fel taktäckning och ej vara anpassat till taklutning samt att plåttak över entré är i sämre skick. Risk finns för läckage med fuktskador som följd.

För att öka livslängden på taket rekommenderas att mossan tas bort från takpannorna.

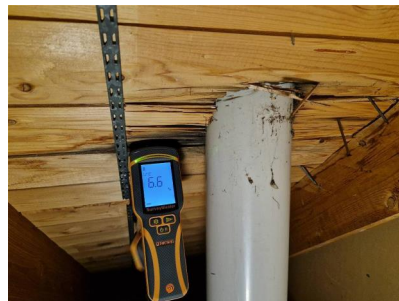
Underlagstaket har äldre fuktfläckar lokalt inockvind samt sidovind.

Noterade fuktfläckar bedöms ha uppstått innan takomläggningen och fuktkvotsmättes utan förhöjda värden vid besiktningstillfället.

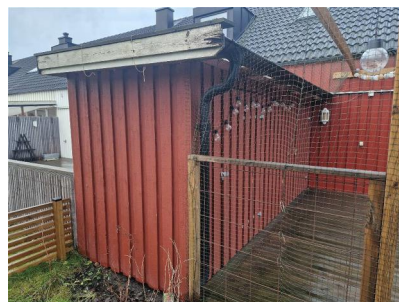
Det utvändiga förrådet bedöms vara i ett allmänt behov av översyn gällande bland annat målning/underhåll och byte av skadade delar (tex rötskadad fasadpanel, vindskivor). Fuktkvotsmätning utfördes med förhöjda uppmätta värden vilket indikerar inläckage.

Vi rekommenderar kontakt med byggtreprenör för bedömning av omfattning samt framtagande av lämplig åtgärd.

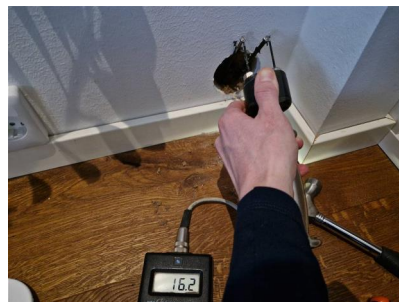
Enligt tidigare fastighetsägare är syll mot gavel inte utbytt i samband med installation av befintlig golvkonstruktion.

Vid kontroll av konstruktion uppmättes fuktvärden under nivå för mikrobiell tillväxt och normal lukt upplevdes.

Befintliga syllar riskerar att drabbas av fuktskador på grund av naturlig fuktpåverkan. Detta i sin tur kan leda till mikrobiella skador som kan resultera i att mikrobiell lukt sprids till boendemiljön. Om väggsyllarna är tryckimpregnerade kan även en kemisk lukt förekomma.

Det finns risk för mikrobiell tillväxt om den relativa fuktigheten (RF) i den omgivande luften är över 75 %. I furuvirke motsvarar det en fuktkvot (FK) på 17 %.

- Kontroll utfördes via provhål i vardagsrummets yttervägg. Fuktkvoten uppmättes till 16,2 % i syll och en normal lukt upplevdes i provhålet.

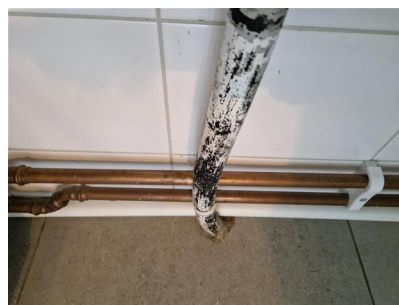
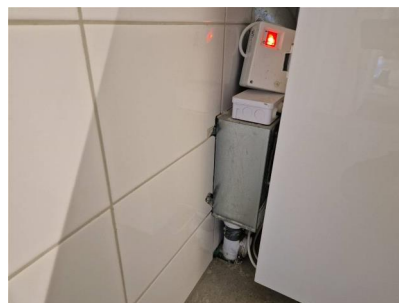
Rör genomföring finns i golv samt noteras mindre otätheter kring golvventilationens genomföring. Mindre lokala bom noteras i klinker.

Rör genomföringar i golvet medför en ökad risk för att vatten tränger ner i omkringliggande konstruktioner och orsakar fuktskador.

Felet som uppstått är att vidhäftningen mellan klinker och underlag har upphört. Sk "bom/ bomljud". Det kan vid hög punktbelastning medföra att klinker spricker.

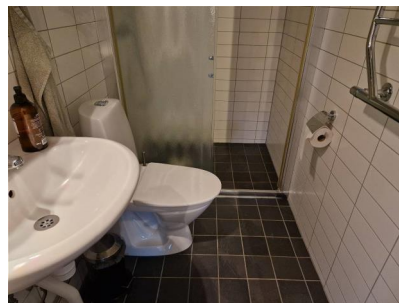
Våtutrymmet har äldre yt-/tätskikt där tätskikt är felmonterat i golvbrunn. Vidare noteras att duschvägg sluter tätt mot golv.

Eftersom funktionen, som innebär att ytskiktet/tätskiktet ska vara vattentätt, kan vara nedsatt samt att tätskikt är något felmonterat och sticker fram under klämring finns en ökad risk att vatten tränger igenom ytskiktet/tätskiktet med vattenskador i omkringliggande konstruktioner som följd.

Att duschvägg sluter tätt mot golv och avskiljer golvbrunn från övriga utrymmet medför vid ett eventuellt läckage från WC-stol eller tvättställ att vatten kan tränga in i omkringliggande konstruktioner eller utrymmen innan det når golvbrunnen.
