Fastighetsuppgifter

Tallen 13

Petersbergsvägen 1B

Uppdragsnummer	A31178
Besiktningsdatum	2024-12-20
Besiktningföretag	OBM Byggnadsmiljö AB
Besiktningförrättare	Connie Åkerlund
Närvarande	Säljare
Giltig till och med	2025-12-20

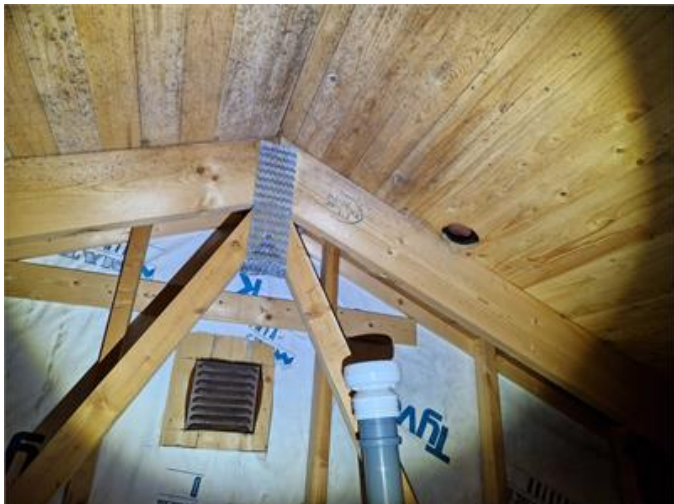
Vind:
Viss påväxt i anslutning till avluftning
