# Besiktningssprotokoll

Fastighetsbeteckning: Galgvreten 14:2	
Fastighetsadress: Kapellvägen 3	
Postnummer: 745 32	Ort: Enköping

Besiktningdatum: 2024-12-18	Protokollnummer: 68741005
Temperatur: 1 °C	Väderlek: Mulet
Tekniker: Fredrik Olander	
E-post: fredrik.olander@anticimex.se	
Kontor: Västerås	
Närvarande: Åke Sundby

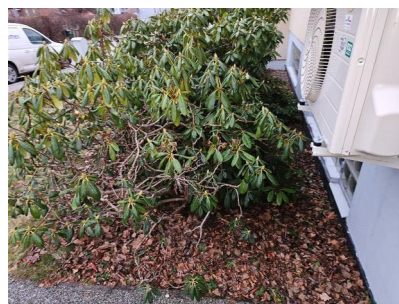
Växter finns i anslutning till grundmur.

Området närmast huset rekommenderas att vara fritt från växtlighet.

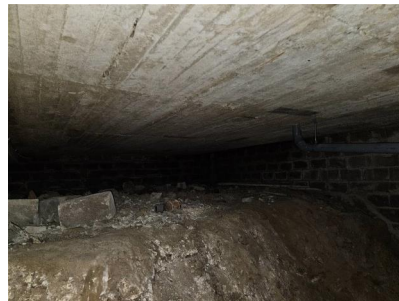
Lokalt fuktig grundmur.

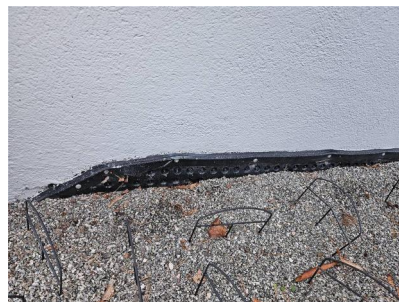
Utvändigt fuktskydd ligger oskyddat ovan mark.

Risk finns att det utvändiga fuktskyddet skadas och funktionen försämras.

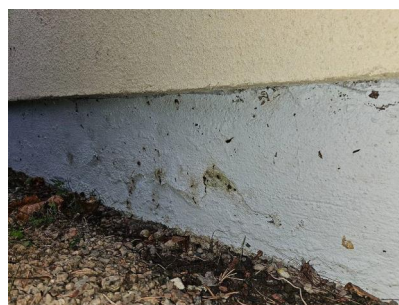
Mindre sprickor finns i sockeln.

Bedöms ej ha lett till bakomliggande skador.

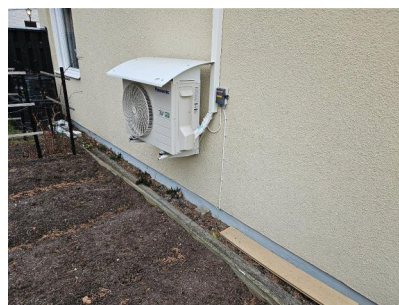
Kondensvatten från luftvärmepumpens utedel leds inte bort från husgrunden.

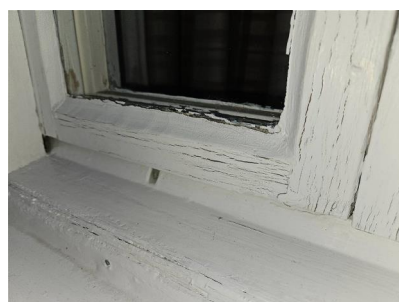
Mindre torrspäckor på enstaka fönster.

Vissa fönster är i behov av målning, underhåll.

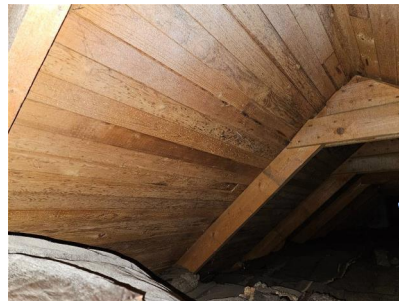
Vid kontroll av vinden från inspektionsluckan uppmättes fuktvärden under kritisk fuktnivå för mikrobiell tillväxt och en normal lukt upplevdes. Fuktkvoten i underlagstak/takbjälkar uppmättes till 12%.

Spår av tidigare fuktpåverkan, mikrobiell påväxt förekommer på underlagstaket

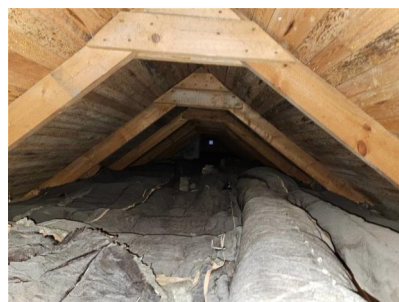
Vindsutrymmet saknar landgångar.

Vindsutrymmet kunde inte besiktas i sin helhet eftersom landgångar saknas.

Vi rekommenderar en kompletterande besiktning om landgång monterats

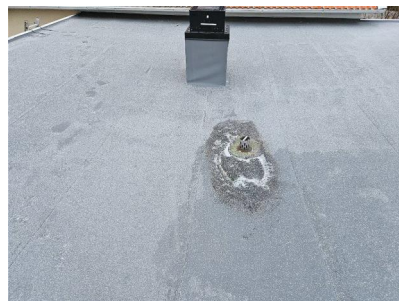
Inbyggda hängrännor och stuprör.

Eftersom vatten från taket avleds med inbyggda hängrännor/invändiga stuprör finns en ökad risk för fuktskador i omkringliggande konstruktioner. Vanliga orsaker till fuktskador är läckage i skarvar på hängrännor och stuprör eller igensatta takbrunnar.

Taket på huset och garaget ser bra ut. Det är dock viktigt att hålla rent och rensa takbrunnen på garagetaket i syfte att minska risken för läckage mellan brunnen och gummiduken på taket.

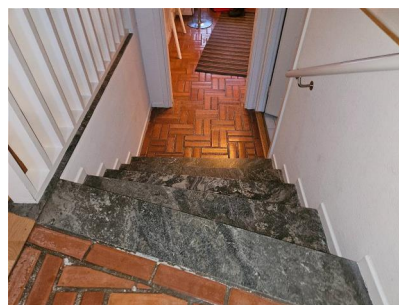
Lös marmorplatta i trappen.

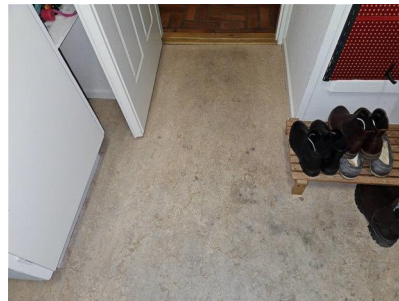
Limmad plastmatta finns på betongplattan.

På grund av naturlig fuktpåverkan från mark riskerar plastmattan att släppa från underlaget. Mattan och limmet kan också avge en kemisk lukt som sprids till boendemiljön.

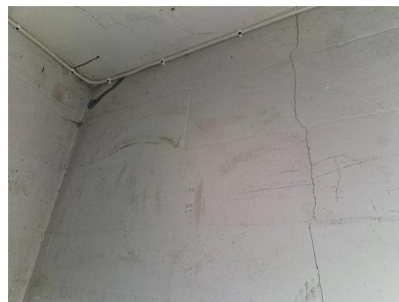
Rostiga gjutjärnsbrunnar.

Mindre sprickor på väggar, golv.

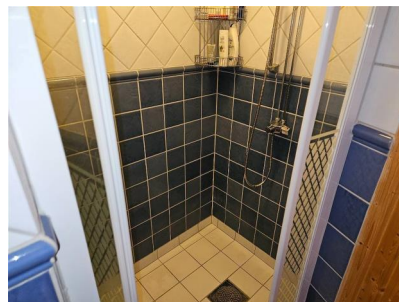
Våtutrymmet har äldre yt-/tätskikt.

Eftersom funktionen, som innebär att ytskiktet/tätskiktet ska vara vattentätt, kan vara nedsatt finns en ökad risk att vatten tränger igenom ytskiktet/tätskiktet med vattenskador i omkringliggande konstruktioner som följd.

Fuktindikering utförd utan anmärkning.

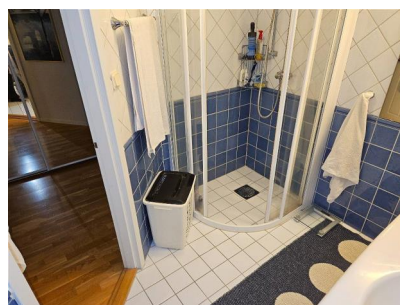
- Våtutrymmet har äldre yt-/tätskikt.

Eftersom funktionen, som innebär att tätskiktet ska vara vattentätt, kan vara nedsatt finns en ökad risk att vatten tränger igenom ytskiktet/tätskiktet med vattenskador i omkringliggande konstruktioner som följd.

Fuktindikering utförd utan anmärkning.

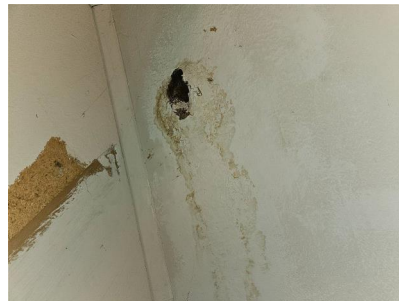
Spår av tidigare fuktpåverkan från genomföring av expansionskärl.

Bedöms ej ha lett till bakomliggande skador.

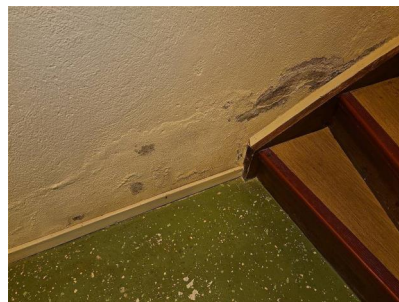
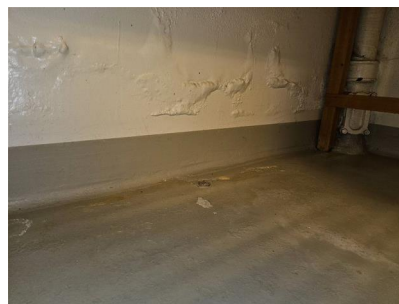
I källaren syns tecken på fuktpåverkan på ytterväggar vilket tyder på att dräneringen, fuktskyddet av källarväggarna börjar tjäna ut och en omdränering bör finnas med på att göra listan.

Tack vare att källaren är betongren och att inga riskkonstruktioner av trä på väggar och golv finns i källaren har inte detta lett till några följdskador. Behovet av omdränering är således inte akut på något vis.

Puts- och färgsläpp finns på källarväggar.

Puts- och färg som släppt från underlaget invändigt på källarytterväggarna är ett tecken på att källarens utvändiga fuktskydd inte längre fungerar tillfredsställande.

För att åtgärda detta måste källarens utvändiga fuktskydd förbättras. Läs Anticimex faktablad om källare för tips och råd.
