Besiktningssprotokoll

Anticimex Försäkringsbesiktning i samarbete med Fastighetsbyrån

Fastighetsbeteckning: Vitkålen 17	
Fastighetsadress: Smultronvägen 20	
Postnummer: 831 62	Ort: Östersund

Besiktningdatum: 2024-12-19	Protokollnummer: 68710259
Temperatur: 0 °C	Väderlek: Mulet
Tekniker: Evelina von Sneidern	
E-post: evelina.von.sneidern@Anticimex.se	
Kontor: Sundsvall	
Närvarande: Fastighetsägare

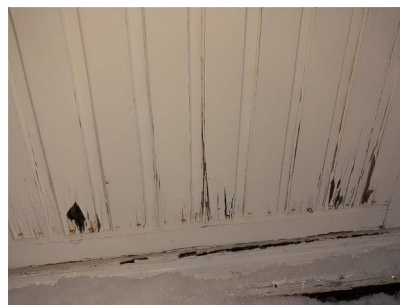
Altandörr är i behov av målning/underhåll.

Dörrar där målningsbehov finns riskerar att få fukt- och rötskador på grund av sämre vattenavvisande förmåga.

För att öka livslängden på dörr rekommenderas målning och underhåll.

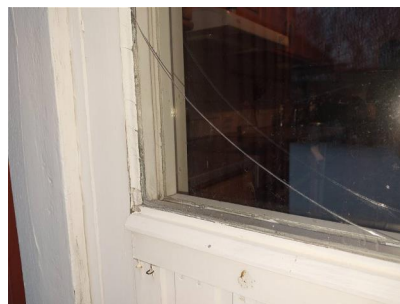
Spricka noterades i glasruta på altandörr.

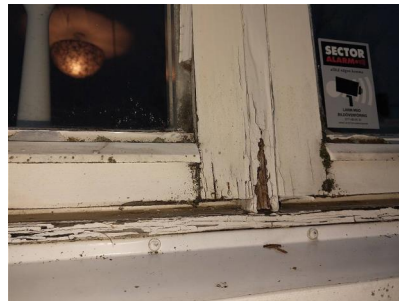
- Vissa fönster är i behov av målning/underhåll.
- Mindre rötskador syns.

Fönster där målningsbehov finns riskerar att få fukt- och rötskador på grund av sämre vattenavvisande förmåga.

För att öka livslängden på fönster rekommenderas målning och underhåll.

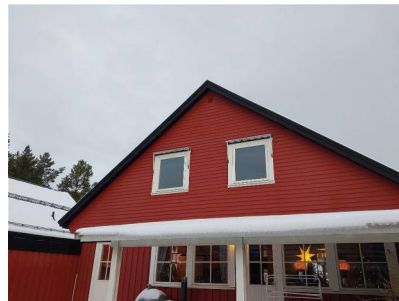
Vindsutrymmet kunde inte besiktas då säker transportväg till luckan saknas.

Altantak hindrar uppställning av stege.

Vi rekommenderar en kompletterande besiktning när säker transportväg är möjlig.

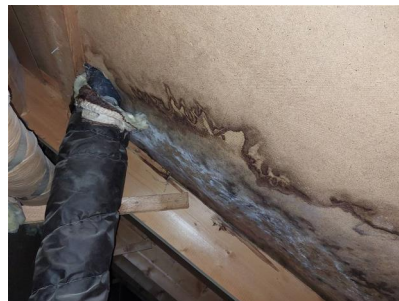
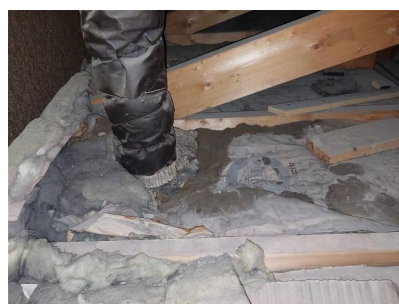
Sidovind 1.

Vid besiktning av sidovindar upptäcktes ett läckage kring genomföring för avluftningen. Enligt fastighetsägaren skall ny plåtstos vara beställt av plåtslagare och monteras inom kort.

Underlagstaket har fuktfläckar vid genomföring för avluftning.

Fuktfläckar kan bero på olika saker, och kan vara ett tecken på en tidigare eller ett pågående läckage.

Vi rekommenderar kontakt med byggtreprenör och plåtslagare för att bedöma orsak och omfattning.

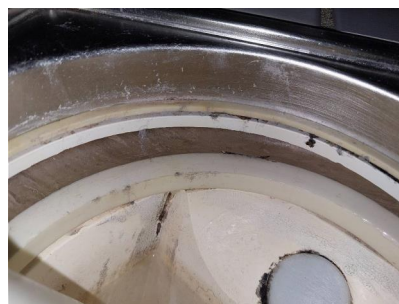
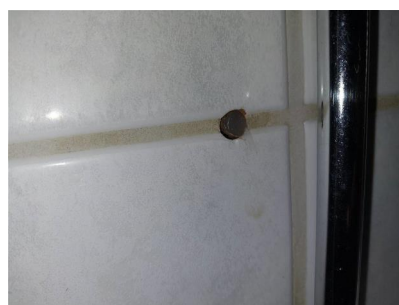
Badrum på entréplan har en del risker och brister. Det noterades bland annat en skada i tätskiktet i golvbrunnen. Jag rekommenderar mycket sparsamt nyttjande av duschen för att ej orsaka fuktskador i konstruktionen. Man bör planera för en renovering av detta utrymme.

- ⚠️ -Skada noterades i tätskikt ovanför klämringen.
-Golvbrunnen är inte utbytt i samband med renovering.
-Otäta skruvhål finns i vägg i duschzon.

Detta kan leda till fuktskador i omkringliggande konstruktioner.

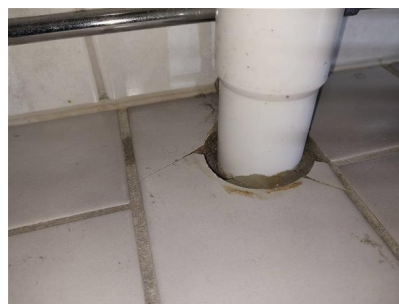
- ⚠️ Ursprunglig plastmatta finns under klinkerplattorna.
-Sprickor och bomljud noterades på vissa klinkerplattor.

Eftersom yttskiktet i utrymmet består av klinker som lagts direkt på befintlig plastmatta kan vidhäftningen mellan klinker och plastmatta vara svår att uppnå. Risk finns att klinkerplattorna släpper från underlaget.

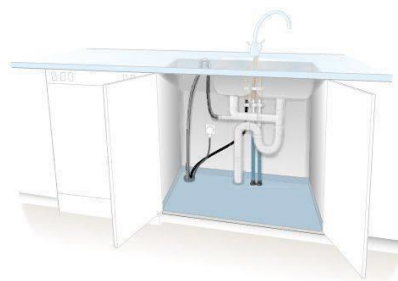
Fuktskydd saknas i diskbänksskåp.

För att upptäcka eventuella läckage, installera ett fuktskydd.

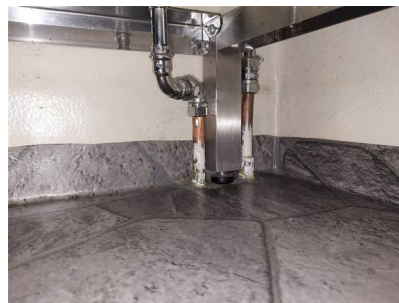
- ⚠ Rörgenomföring finns i golv.

Rörgenomföringar i golvet medför en ökad risk för att vatten tränger ner i omkringliggande konstruktioner och orsakar fuktskador.

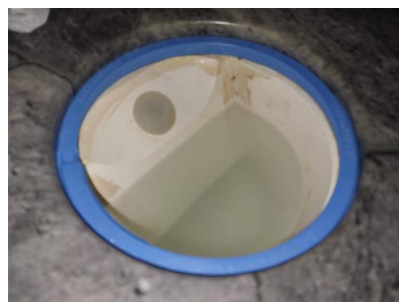
Golvbrunnen är inte utbytt i samband med renovering.

Risk finns att det nya tätskiktet inte har kunnat anslutas till golvbrunnen på ett riktigt sätt, vilket kan leda till fuktskador i omkringliggande konstruktioner.

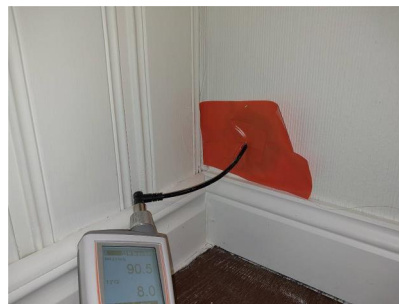
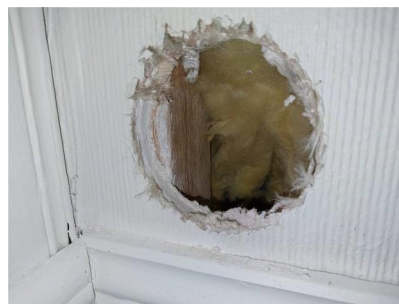
Vid kontroll av påreglade väggar uppmättes förhöjda fuktvärden och mikrobiell lukt upplevdes från mineralullsisolering. Detta är inget ovanligt i dessa hus men jag rekommenderar en vidare teknisk undersökning för att utreda omfattningen. Har man som avsikt att riva ut allt trä och ha rena betongytor alternativt en fuksäker lösning behövs inte utredningen utföras.

- 🔍 Vid kontroll av väggkonstruktion uppmättes fuktvärden över kritisk nivå för mikrobiell tillväxt och mikrobiell lukt upplevdes från isolering i provhål.

Källargrundmurar med påreglade isolerade ytterväggar. Denna konstruktion får ofta skador på grund av naturlig fuktvandring. Fuktkvoten uppmättes till 20 % i träregel och den relativa fuktigheten uppmättes till 91 %.

Konstruktion beskriven; grundmur, träreglar, mellanliggande mineralull, gipsskiva, ytskikt.

Kontroll utförd i ytterhörn i kontor/arbetsrum.

Vi rekommenderar en fördjupad undersökning för att bedöma orsak och omfattning. Det är viktigt att tänka på att denna rekommendation om fördjupad undersökning gäller alla påreglade ytterväggar i källarplan.

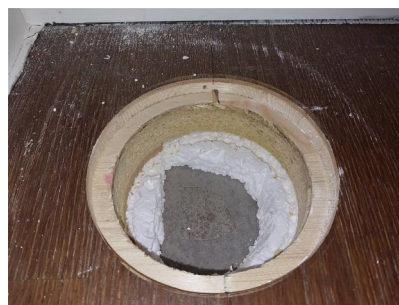
- ⚠️ Vid kontroll av golvkonstruktion upplevdes normal lukt.

Grundläggningen består av en betongplatta på mark utan underliggande isolering och med en flytande golvspånskiva på en cellplastisolering.

Konstruktion beskriven: betongplatta, plastfolie, cellplastisolering, golvspånskiva, ytskikt.

Kontroll utförd i golv i kontor/arbetsrum.

Flytande golvkonstruktion och eventuella väggsyllar riskerar att drabbas av fuktskador på grund av naturlig fuktpåverkan om fuktskyddet är bristfälligt utfört alternativt saknas. Fuktvandring kan ske från marken genom betongen till organiskt material genom så kallad kapillärsugning och diffusion, vilket kan leda till skador med lukt av mikrobiell karaktär. Om väggsyllarna är tryckimpregnerade kan även en kemisk lukt förekomma.

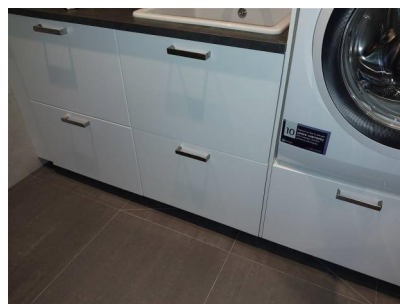
👉 Golvbrunnen under bänkskåp är inte besiktningbar.

För att kunna kontrollera och bedöma golvbrunnen måste den vara tillgänglig och rengjord.

Vi rekommenderar en kompletterande besiktning när golvbrunnen är tillgänglig och rengjord.
