Häggeby 2:97

Gula vägen 6

| Besiktningsdatum | 2024-12-20 |
| Besiktningsföretag | OBM Fuktteknik AB |

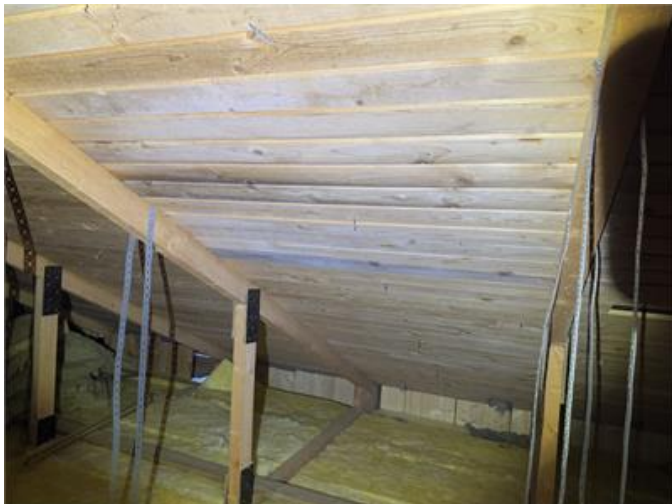
| Besiktningsresultat | | | | | |
|---|---|---|---|---|---|
| Vind | | X | | | <ul style="list-style-type: none"> <li>- Vinden besiktades från utlagda brädor i mittgången.</li> <li>- Mikrobiell påväxt förekommer i begränsad omfattning, vilket bör kontrolleras regelbundet så att det inte förvärras.</li> <li>- Ventilationsrör till badrum är oisolerat.</li> <li>- Otätheter förekommer i vindsbjälklaget, vilket medför ökad risk att varm fuktig luft läcker upp på vinden "vintertid".</li> <li>- Vindsbjälklagets isolering behöver justeras och kompletteras.</li> <li>- Mikrobiell påväxt noterades på enstaka takstolar, bedöms vara från byggnation.</li> </ul> |

Begränsad mikrobiell påväxt på vindens underlagstak.

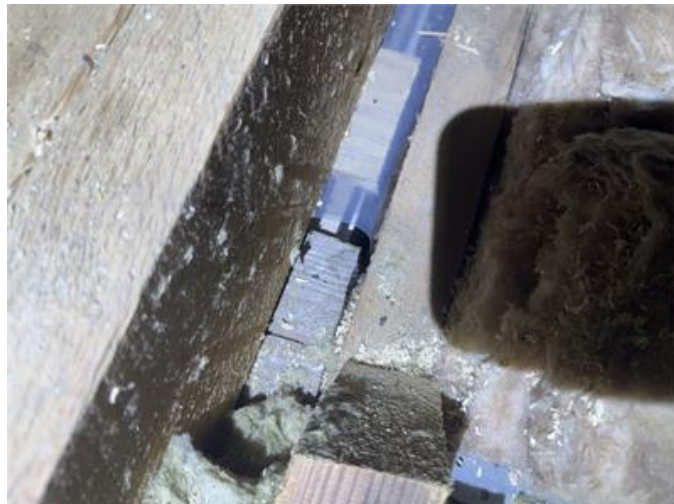
Byggnaden har en svag ventilation på såväl till- som frånluftssidan. Detta kan hämma en god luftväxling i bostaden men även ge höga fuktbelastningar på känsliga konstruktioner som t.ex. vindsutrymmet. Åtgärder bör därför övervägas.

Otättheter i vindsbjälklaget samt bristfälligt isolerat vindsbjälklag.

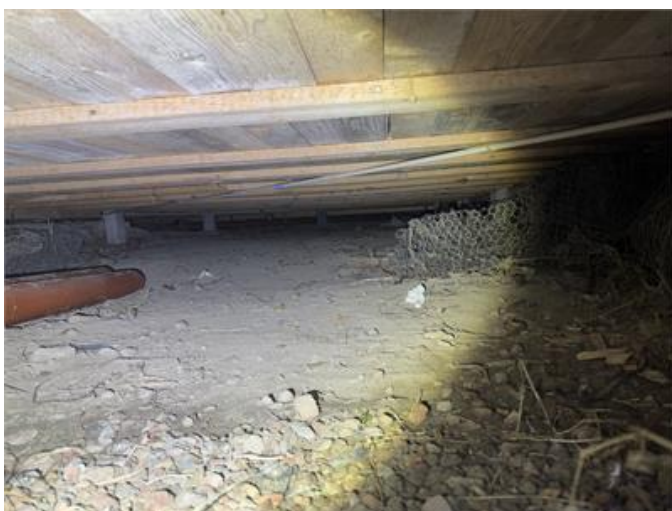
| Besiktningresultat | | | | | |
|---|---|---|---|---|---|
| Plintgrund/krypgrund | | | | X | Ej besiktningbart pga utrymmet mellan fasadpanel och mark är litet, fuktmätning är utförd från gavel, se vidare konstruktionskontroll bilaga 1. |

En plintgrund är en enklare grundläggning som ofta kan medföra sättningar och sprickbildningar i ovanliggande konstruktioner och byggnadsdelar. Den aktuella grunden kan dock liknas vid en krypgrund då delar av sidorna satts igen med skivor. En krypgrund betecknas som en riskkonstruktion även med avseende på fukt- och mikrobiella skador. För att säkert fastställa grundens funktion och golvbjälklagets kondition krävs alltid en fortsatt teknisk undersökning. Se även info i konstruktions och detaljbedömning Pos. 10. på protokollets näst sista sida.

Bild visar del av plintgrund, bild tagen från öppning vid gavel.

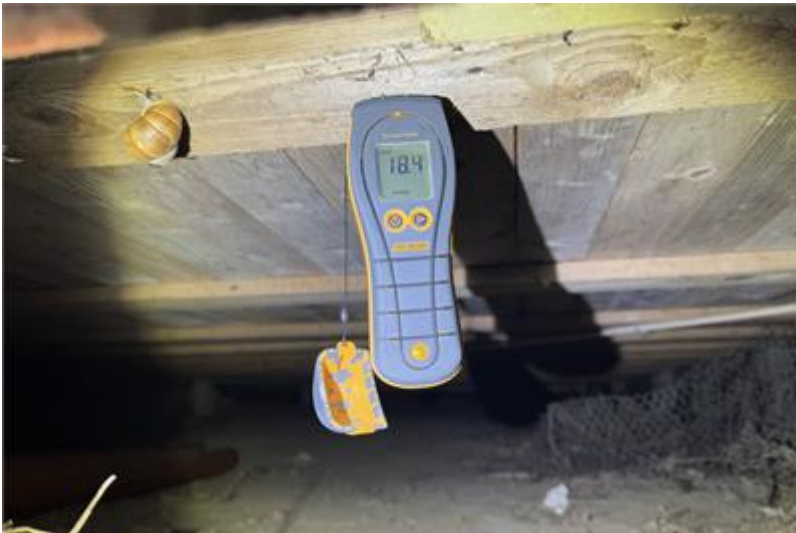
Fuktkvoten uppmättes i blindbotten vid gavel som vetter mot vardagsrummet, fuktkvoten uppmättes till 18-19%FK. Det kritiska gränsvärdet för mikrobiell tillväxt brukar anges till ca 15-17% fuktkvot (FK).

Notera att stickprovsmässig undersökning är utförd samt att mätvärden normalt sett kan variera över årstiderna. För att säkert fastställa konstruktionens kondition och fuktstatus måste en mer omfattande undersökning utföras.
