Fastighetsuppgifter

Rävlanda 4:236

Mejerivägen 2B

Uppdragsnummer	B4725
Besiktningsdatum	2024-12-19
Besiktningföretag	OBM Besiktning Väst AB
Besiktningförrättare	Jonas Väyrynen
Närvarande	Fastighetsägare.
Giltig till och med	2025-12-19

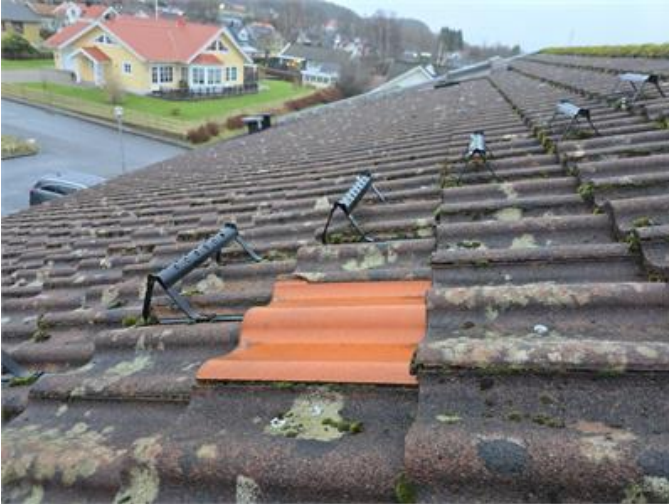
Då taktäckningen är av äldre standard har det ett minskat motstånd mot vatteninträngning. Detta i sin tur kan leda till fukt skador på takkonstruktionen vilket kan påverka byggnaden och dess inomhusklimat negativt.

När underlagstaket består av träfiberskivor utan yttre täckning av underlagspapp/duk blir konstruktionen extra känslig för inläckande vatten förbi takpannor och intill genomföringar, detta kan i sin tur leda till fukt skador i underliggande konstruktioner.

Översiktsbild, yttertak.

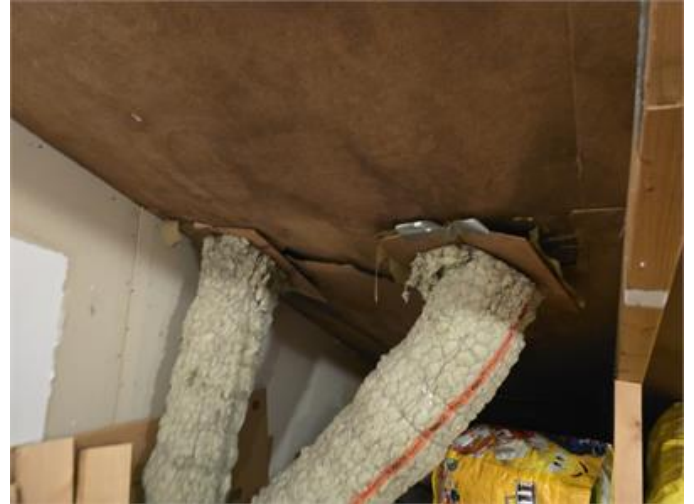
Vind			X		Fuktfläckar förekommer i underlagstakets skivor, främst kring genomföringar. Detta indikerar på utifrånkommande vatten. Vid stickprovsmässig fuktindikering noterades dock inga förhöjda värden. Vidare förekommer lite mikrobiell påväxt på underlagsskivorna. Se kommentar/riskanalys.
Invändigt					
Allmänt		X			Golvknarr förekommer i förväntad omfattning med avseende på husets byggår och hustyp.
	X				Stickprovsmässig funktionskontroll av jordade uttag utfört utan avvikande värden.
		X			Delar av husets v/a och värmeledningar är äldre. Se gärna kapitel om tekniska livslängder längre bak i protokollet.
Entréplan					
Entréhall	X				Inget övrigt att notera.
Vardagsrum	X				Inget övrigt att notera.
Dusch/wc		X			Utrymmet används idag endast som wc. Utrymmet har uppnått tiden för sin tekniskt förväntade livslängd. Innan eventuellt ibruktagande som våtrum igen rekommenderas en renovering då även golvbrunnen skall bytas ut mot en ny.

Exempelbild, fuktfläckar underlagstak, vind.

Det rekommenderas att hålla fläckarna under noggrann uppsikt, skulle de öka i storlek, antal eller omfattning är det viktigt att ta reda på orsaken till, och omfattning av detta.

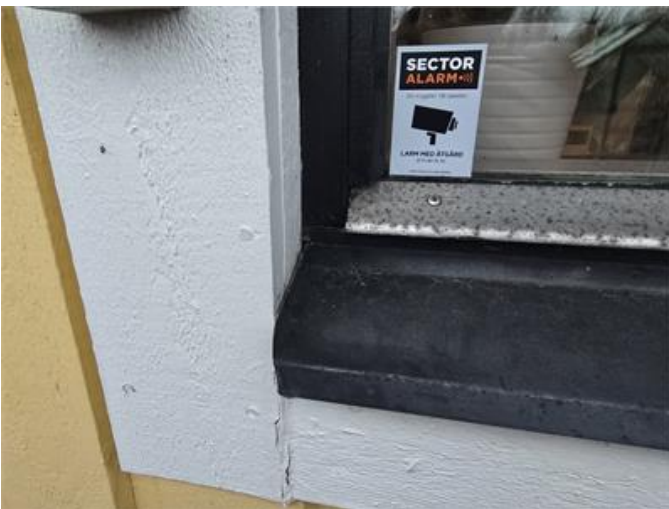
Plåt detaljer skall hindra fukt att tränga in i angränsande konstruktioner. När plåt detaljerna är otäta/bristfälliga finns det en risk att vatten kan tränga in och orsaka skador som påverkar fastigheten och inomhusmiljön negativt.

Exempelbild, otätheter kring fönsterbleck.

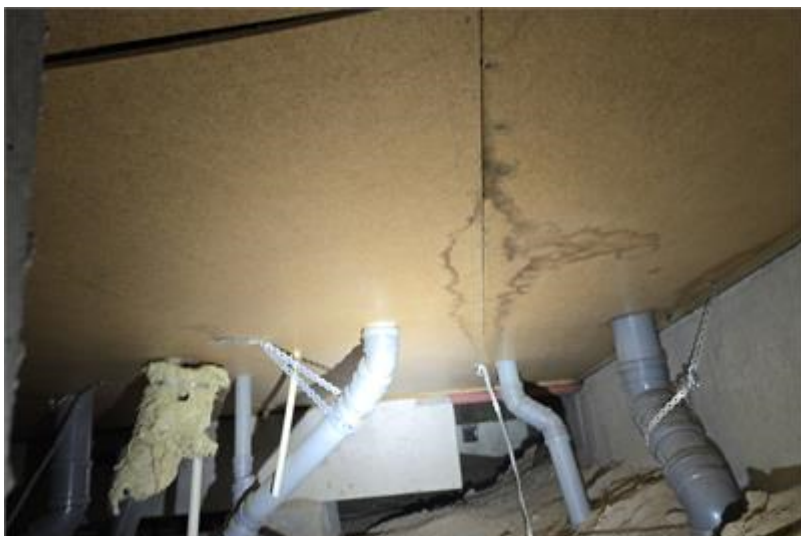
Krypgrund är en riskkonstruktion. Mikrobiell påväxt förekommer på blindbottenskivor. Fuktbläckar noterades lokalt kring genomföringar för ex.vis avlopp/vatten. Vid stickprovsmässig fuktindikering i dessa noterades inga avvikande värden.

Fuktvkotsmätning utfördes stickprovsmässigt med värden kring 12%, vilket är under gränsvärdet för mikrobiell tillväxt som brukar anges till ca 17%.

Det rekommenderas att hålla fläckarna under uppsikt, skulle de öka i storlek, antal eller omfattning är det viktigt att ta reda på orsak och omfattning. Den mikrobiella påväxten indikerar att luftfuktigheten, iallafall under delar av året, har varit för hög.
