Fastighetsuppgifter

Önneröd 1:141

Trallbanevägen 5

Uppdragsnummer	B4726
Besiktningsdatum	2024-12-20
Besiktningföretag	OBM Besiktning Väst AB
Besiktningförrättare	Jonas Väyrynen
Närvarande	Fastighetsägare.
Giltig till och med	2025-12-20

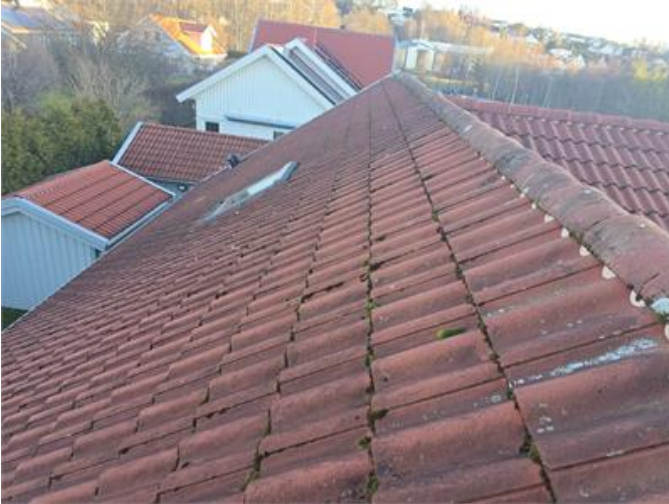
Mossan binder fukt, detta kan påverka taket negativt. Om det finns mossa på taket en längre tid kan det inte uteslutas att det kommer uppstå skador på taket, vilket i sin tur påverkar underliggande material och orsakar skador som påverkar byggnaden negativt.

Översiktsbild, yttertak.

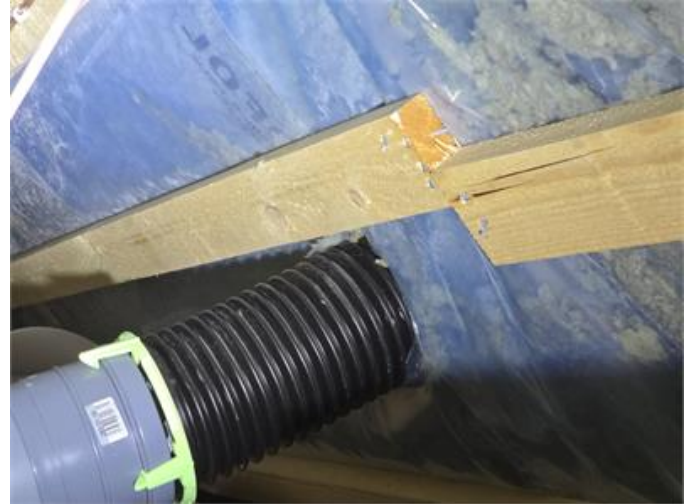
En parallell takkonstruktion är svårare att kontrollera än t.ex. ett vanligt sadeltak mednockvind då yttertaketets insida inte kan inspekteras. Om ångspärren i innertaket inte fungerar tillfredställande kan yttertaket på sikt få mikrobiella skador (bakterier, mögel- och rötskador). Dessa skador påverkar byggnaden och inomhusmiljön negativt.

Exempelbild, otätheter i ångspärr kring genomföring.

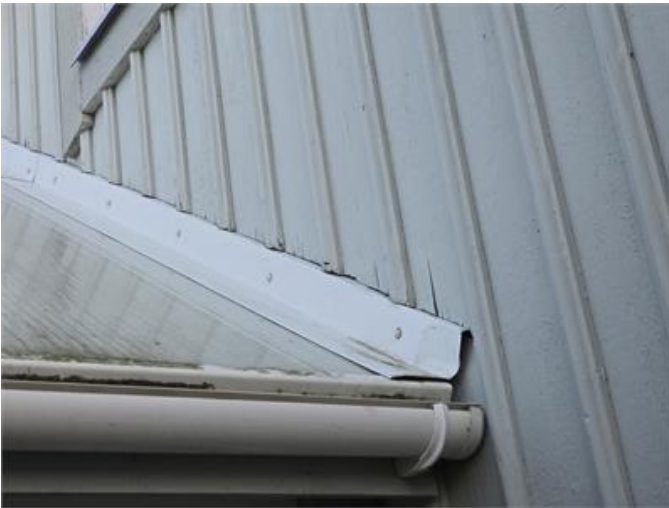
Träkonstruktioner där underhåll/målningsbehov finns riskerar p.g.a. sämre vattenavvisande förmåga att få fuktrelaterade skador.

Exempelbild, begynnande rötskador och målning/underhållsbehov fasad.

Det rekommenderas att byta ut de rötskadade delarna och kontrollera dess kringliggande konstruktioner för eventuella följdskador.
