Gårda 1:44

Boråsvägen 8

| Uppdragsnummer | B4701 |
| Besiktningsdatum | 2024-12-06 |

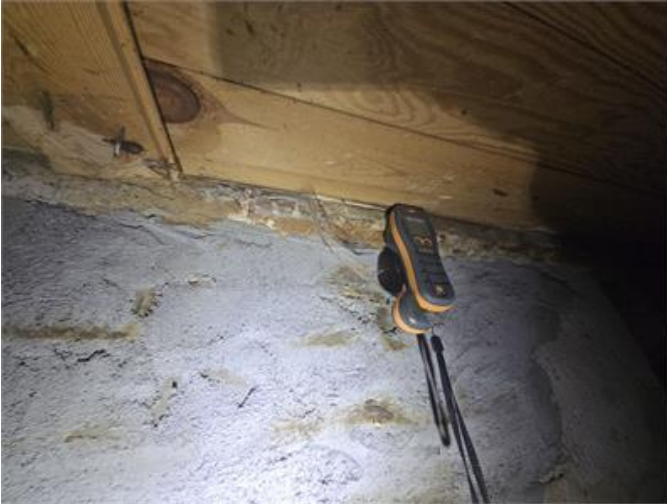
| Besiktningresultat | | | | | |
|--|---|---|---|---|---|
| Vind | | | X | | Fuktfläckar förekommer i underlagstaket, företrädesvis intill genomföringar för ex.vis murstock. Mikrobiell påväxt noterades på underlagstaket, främst i områden längst ut mot takfot. Se kommentar/riskanalys. |

Vid stickprovsmässig fuktindikering i fläckarna noterades något förhöjda värden i delar av dessa, ex.vis intill mustocken. Detta tyder i sin tur på utifrånkommande vatten. För att fastställa exakt orsak och omfattning behöver en vidare undersökning utföras.

Exempelbild, fuktfläck i underlagstak med förhöjda värden vid indikation.

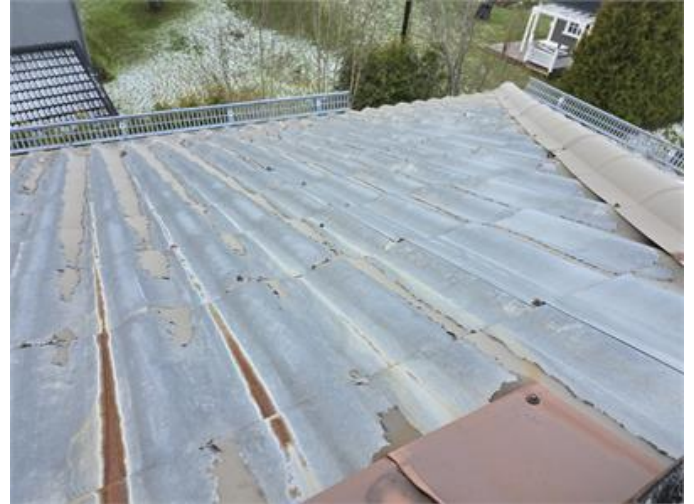
| Besiktningresultat | | | | | |
|--|---|---|---|---|---|
| Tak | | | X | | Yttertaket är kontrollerat från takluckan som nås från vinden. Det noterades färgsläpp från stora delar av takplåt samt plåtarbeten runt murstocken. Rostangrepp förekommer lokalt. Vidare bedöms yttertaket ha uppnått tidsspannet för sin tekniskt förväntade livslängd. Se kommentar/riskanalys. |

Äldre plåttak riskerar att bli otäta i takt med att åldern stiger, och då främst kring infästningar och dess tätningar som med tiden blir torra/spröda varvid tätningsförmågan minskar. Vatten riskerar då att tränga in under plåten med fuktskador i des underliggande konstruktioner som möjlig följd.

Översiktsbild, yttertak.

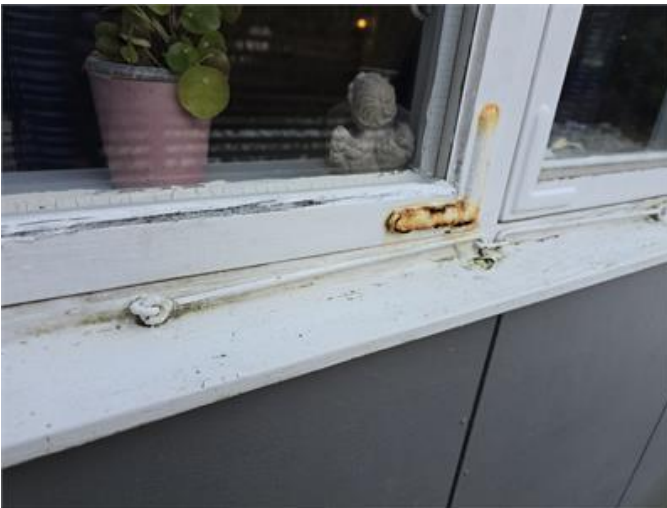
| Besiktningresultat | | | | | |
|--|---|---|---|---|---|
| Fönster/Dörrar | | X | | | Målning/underhållsbehov förekommer. Se kommentar/riskanalys. |

När det finns brister i underhållet och kittningen av fönster och snickerier finns det en risk att man kan få skador i det organiska materialet vilket kan påverka byggnaden och inomhusmiljön negativt.

Exempelbild, målning/underhållsbehov fönster.

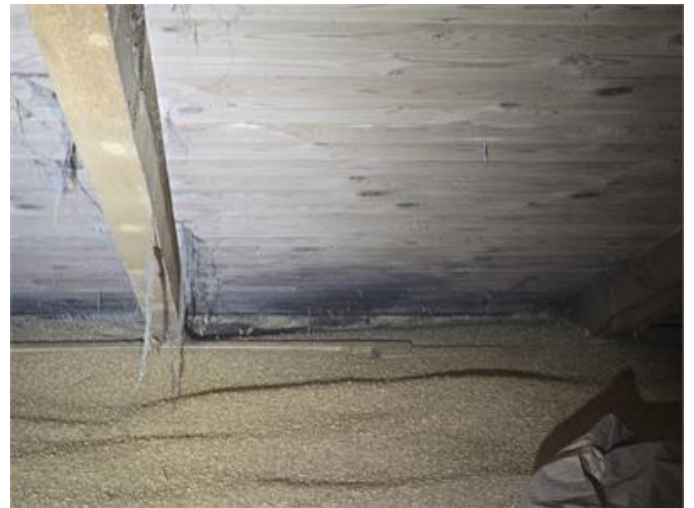
När det finns brister i tätningen mellan ett kallt och ett varmt utrymme finns det en risk att relativt varm och fuktig luft kommer ut från det varma utrymmet till det angränsande kalla utrymmet och träffar en kall yta och kondenserar. Missfärgning på yttertakskonstruktionen är en indikering på att inneluften har kommit ut i vinden så att ett gynnsamt klimat för en mikrobiell tillväxt har uppstått. Det kan vara en indikering på att ventilationen inomhus är undermålig. Får detta fortgå finns det en risk att man kan få skador på konstruktioner som i en förlängning påverkar byggnaden och inomhusmiljön negativt.

Exempelbild, mikrobiell påväxt underlagstak.

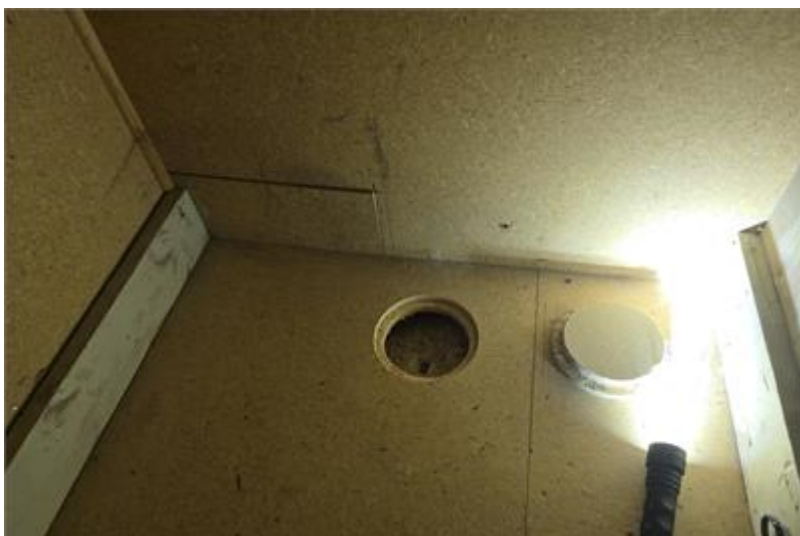
Kontroll har skett genom otätheter i konstruktionerna samt provhålstagning. Fuktkvotsmätning utfördes i träreglar med värden mellan 16-19%FK. Gränsvärdet för mikrobiell tillväxt brukar anges till ca 17%FK. Rötskyddsbehandlat virke förekommer. En avvikande lukt upplevdes

Påbyggda konstruktioner av/med organiska material samt rötskyddsbehandlat virke i direktkontakt med gruntsättningen riskerar, på grund av naturlig fuktpåverkan att få mikrobiella skador och avge en elak lukt. Med fördel kan konstruktionerna bytas ut mot ett mer fuktsäkert alternativ.
