# Besiktningssprotokoll

Anticimex Försäkringsbesiktning i samarbete med Fastighetsbyrån

Fastighetsbeteckning: Äbbetorp 1:30	
Fastighetsadress: Ekbäcksvägen 65	
Postnummer: 69450	Ort: Vretstorp

Besiktningdatum: 2024-12-20	Protokollnummer: 68752188
Temperatur: -2 °C	Väderlek: Molnigt
Tekniker: Magnus Hidström	
E-post: magnus.hidstrom@anticimex.se	
Kontor: Örebro	
Närvarande: Fastighetsägare Magnus Hidström: Besiktningssman Anticimex

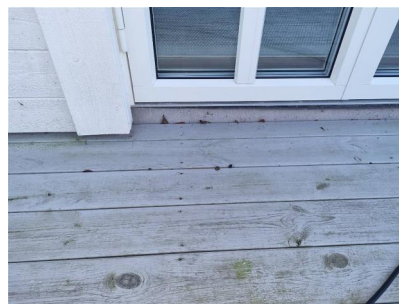
#### Utvändigt / Dörrar

Tröskelbleck saknas under dörr vid tillbyggnad.

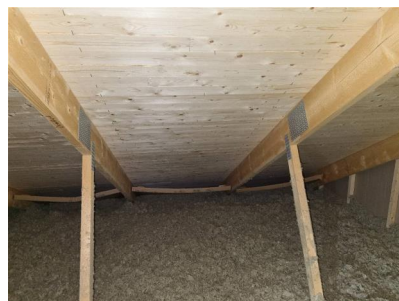
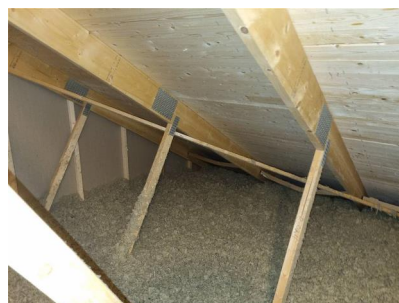
### Utvändigt / Vind 1 och 2

Vid kontroll av vindar uppmättes fuktvärden under kritisk fuktnivå för mikrobiell tillväxt och en normal lukt upplevdes.

Det finns risk för mikrobiell tillväxt om den relativa fuktigheten (RF) i den omgivande luften är över 75 %. I furuvirke motsvarar det en fuktkvot (FK) på 17 %. Fuktkvoten i underlagstak/takbjälkar uppmättes vid besiktningstillfället till 13,5 %. Detta värde varierar dock under året beroende på årstid och utomhusklimat.

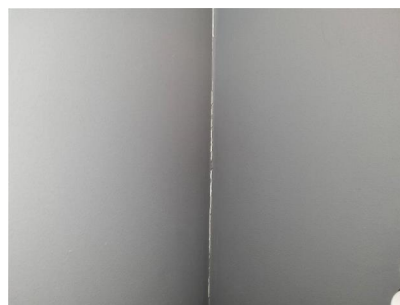
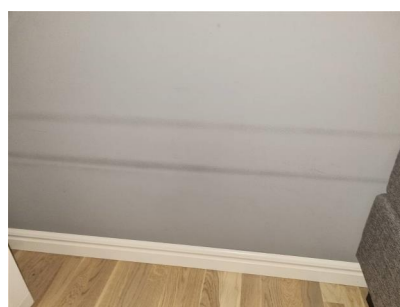
### Entréplan / Allmänt

- Lokala sprickor finns på väggar i innerhörn.
- Missfärgningar förekommer på väggar i sovrum 1 och 2.

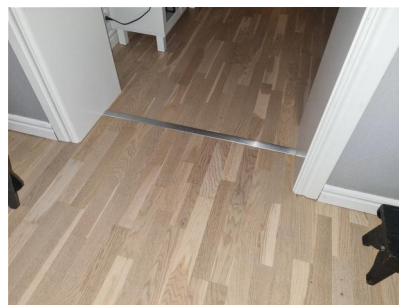
### Entréplan / Allrum

- ✗ Mindre ojämnheter finns på golv vid öppning.

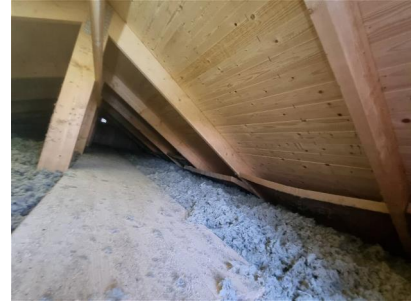
### Utvändigt / Vind

Vid kontroll av vinden uppmättes fuktvärden under kritisk fuktnivå för mikrobiell tillväxt och en normal lukt upplevdes.

Det finns risk för mikrobiell tillväxt om den relativa fuktigheten (RF) i den omgivande luften är över 75 %. I furuvirke motsvarar det en fuktkvot (FK) på 17 %. Fuktkvoten i underlagstak/takbjälkar uppmättes vid besiktningstillfället till 13 %. Detta värde varierar dock under året beroende på årstid och utomhusklimat.
