# Besiktningssprotokoll

Anticimex Försäkringsbesiktning i samarbete med Fastighetsbyrån

Fastighetsbeteckning: Österby 22:19	
Fastighetsadress: Nybovägen 3	
Postnummer: 51992	Ort: Kungsäter

Besiktningdatum: 2024-12-20	Protokollnummer: 68756979
Temperatur: 3 °C	Väderlek: Klart
Tekniker: Martin Bystedt	
E-post: martin.bystedt@Anticimex.se	
Kontor: Halmstad	
Närvarande: Svärson till dödsboet

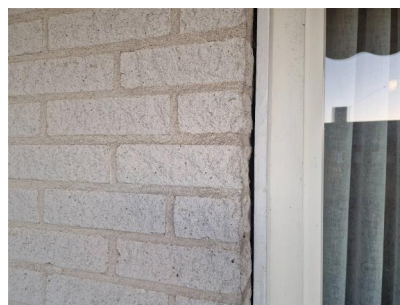
Bitvis noterades otätheter mellan smygbrädor och stenfasaden.

Bristerna medför att vatten kan tränga ner i bakomliggande konstruktioner med fuktrelaterade skador som möjlig följd.

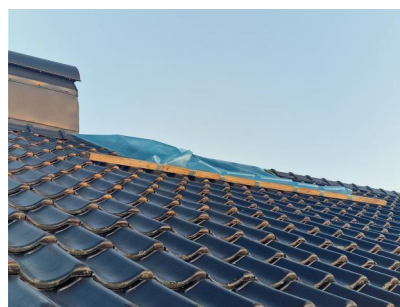
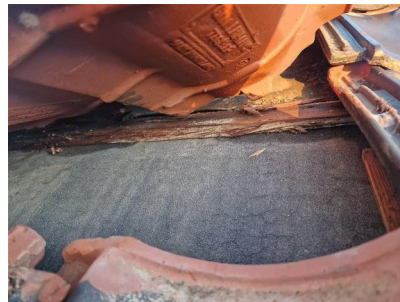
Yttertaket är äldre.

En tillfällig lagning av taket åt söder har utförts med plastfolie. Rötskador noterades lokalt i takutsprång och läkt.

Det rekommenderas att kontakt tas med fackman för kontroll av orsak och omfattning av de skador/brister som noterats samt bedömning av lämpliga åtgärder.

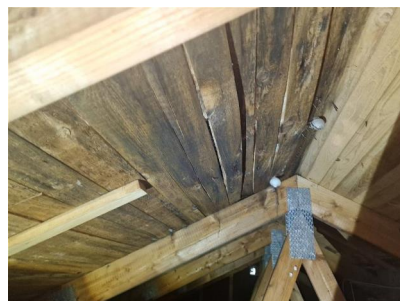
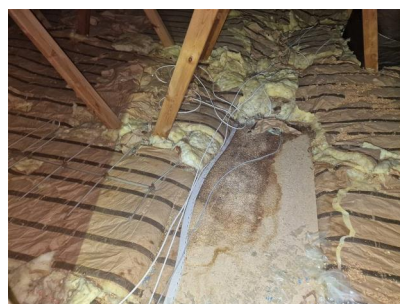
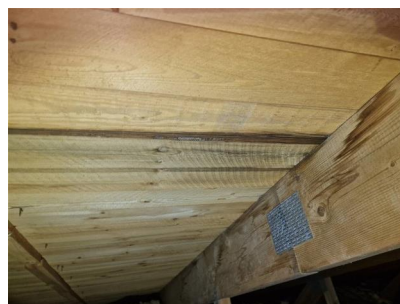
Missfärgningar med förhöjda fuktindikationer noterades lokalt på underlagstaket.

Rötskador finns i underlagstaket samt missfärgningar på isolering/spånskiva under den tillfälliga lagningen av yttertaket.

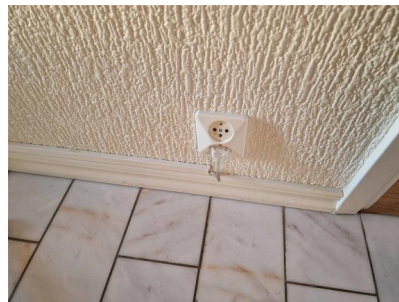
- 🔍 Ojordade uttag finns i rum med klinkergolv.  
När man har ojordade eluttag i rum med klinker finns det en ökad risk för personskador.  
Kontakta en elektriker för kontroll och åtgärd.

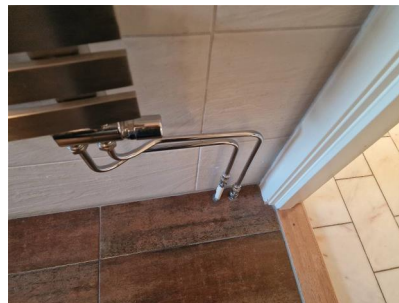
Rör genomföringar finns i golvet.  
Fönstret är olämpligt placerat i badplatsen.

Bristerna medför en ökad risk att vatten kan tränga in i omkringliggande konstruktioner med fuktrelaterade skador som möjlig följd.

Vid fuktindikering i utrymmet noterades inga förhöjda fuktindikationer.

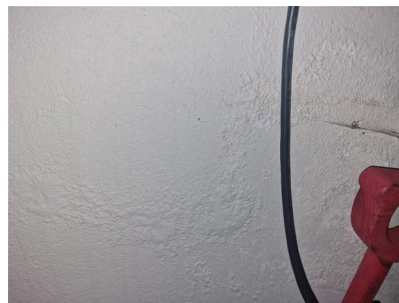
Puts- och färgsläpp finns lokalt från källarväggar.

Puts- och färg som släppt från underlaget invändigt på källarytterväggarna är ett tecken på att källarens utvändiga fuktskydd inte längre fungerar tillfredsställande.

För att åtgärda detta måste källarens utvändiga fuktskydd förbättras. Läs Anticimex faktablad om källare för tips och råd.

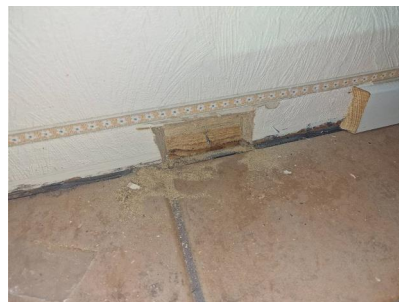
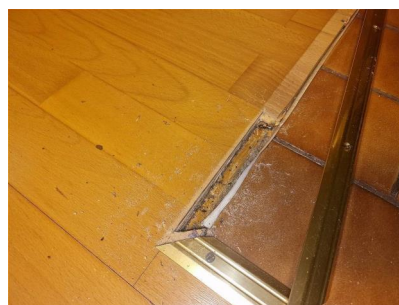
I delar av källaren finns på-/uppreglade väggkonstruktioner av organiskt material samt ett uppreglat golv i gillestugan.

En golvlister till passagens påreglade yttervägg åt norr demonterades och ett provhål togs upp i den bakomvarande träfiberskivan. En mikrobiell lukt upplevs från provhålet och vid fuktkvotsmätning i den nedre väggregeln uppmättes fuktkvoten till mellan 19-20 %.

I gillestugan demonterades en del av metallisten mellan klinkergolvet och parketten och en bit av parkettgolvet sågades bort. Under parkettgolvet finns en träregel där fuktkvoten uppmättes till mellan 19-21 %.

Det finns risk för mikrobiell tillväxt om den relativa fuktigheten (RF) i luften är över 75 %, vilket i gran- och furuvirke motsvarar en fuktkvot (FK) på ca 17 %.

Om man upplever en avvikande lukt vid vistelse i utrymmet rekommenderas att den uppreglade golvkonstruktionen och de på-/uppreglade väggkonstruktionerna rivs ut och att frilagda ytor rengörs noggrant. Om sedan nya ytskikt önskas på golv och väggar är det viktigt att fukt- och luktsäkra konstruktioner väljs.
