Besiktningsprotokoll

Anticimex Försäkringsbesiktning i samarbete med Fastighetsbyrån

Fastighetsbeteckning: Bua 10:186	
Fastighetsadress: Alvägen 1	
Postnummer: 432 63	Ort: Bua

Försäkringsbesiktning

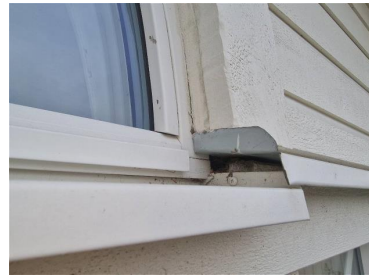
Otätheter noterades vid plåtanslutningar till halvcirkelfönstret på tillbyggnaden.

Bristerna medför att vatten kan tränga ner i bakomliggande konstruktioner med fuktrelaterade skador som möjlig följd.

Säljarna har åtgärdat genom att foga

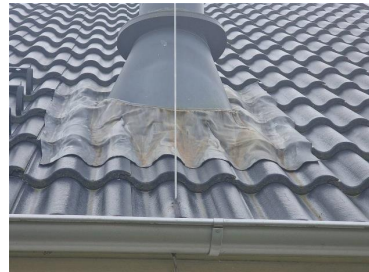
Tätningsduken vid skorstenen har lokalt börjat släppa i nederkant.

Åtgärdat av säljarna

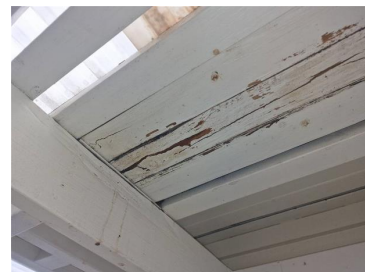
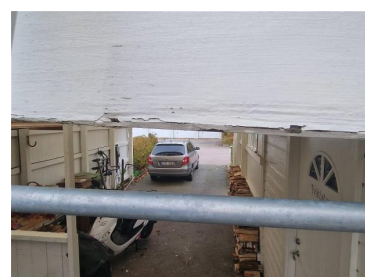
Rötskador noterades lokalt i träpanel under det korrugerade plasttaket samt i takstolar.

Det rekommenderas att kontakt tas med fackman för kontroll av orsak och omfattning av de skador/brister som noterats samt bedömning av eventuella åtgärder.

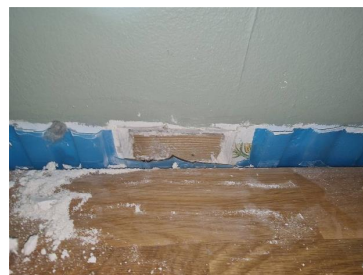
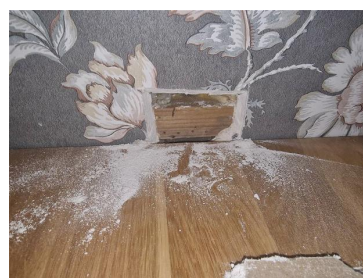
En golvlister till sovrum 1 innervägg mot sovrum 2 demonterades och ett provhåltogs upp i den bakomvarande gipsskivan. Syllen som är av obehandlat virke ligger i direkt anslutning mot betongplattan utan någon underliggande fuktspärr. Vid fuktkvotmätning i syllen uppmättes fuktkvoten till mellan 16-17 %.

En golvlister till sovrum 2 yttervägg åt öster demonterades och ett provhåltogs upp i den bakomvarande gipsskivan. Konstruktionen består inifrån sett av gips samt en isolerad träregelstomme. Syllen är av obehandlat virke och ligger på en mineralullsremsa mot betongen. Vid fuktkvotmätning i syllen uppmättes fuktkvoten till mellan 17-18 %. En mikrobiell lukt upplevs från provhålet.

För att kontrollera orsaken till och omfattningen av de skador/brister som noterats rekommenderas att en fördjupad undersökning utförs. Observera att rekommendationen av fördjupad undersökning gäller hela ursprungsdelens grundläggning.

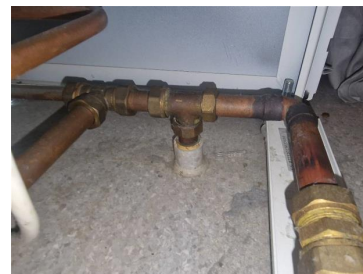
Rör genomföringar finns i golvet.

Bristen medför en ökad risk att vatten kan tränga in i omkringliggande konstruktioner med fuktrelaterade skador som möjlig följd.

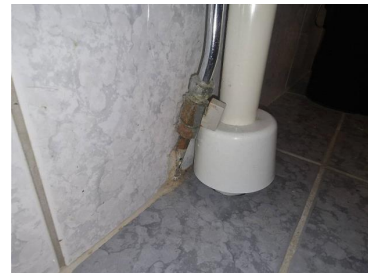
Våtutrymmet har äldre yt-/tätskikt. Rör genomföringar finns i golvet samt att vissa är placerade för nära golv-/väggvinkel. Det går inte att se något uppvik av tätskiktet mot avloppsstosen. Golvet utanför duschplatsen saknar avrinning till golvbrunnen på grund av klacken mot duschplatsen.

Eftersom funktionen, som innebär att ytskiktet/tätskiktet ska vara vattentätt, kan vara nedsatt finns en ökad risk att vatten tränger igenom ytskiktet/tätskiktet med vattenskador i omkringliggande konstruktioner som följd.
