Besiktningssprotokoll

Anticimex Försäkringsbesiktning i samarbete med Fastighetsbyrån

Fastighetsbeteckning: Berga 2:6	
Fastighetsadress: Berga 328	
Postnummer: 45194	Ort: Uddevalla

Besiktningdatum: 2024-12-23	Protokollnummer: 68743317
Temperatur: 6 °C	Väderlek: Regn
Tekniker: Andreas Ohlsson	
E-post: andreas.ohlsson@anticimex.se	
Kontor: Uddevalla	
Närvarande: Säljare närvarade vid besiktningen.

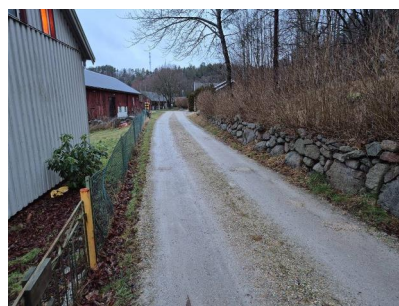
Utvändigt / Markförhållanden

- Marken lutar mot huset.

Detta innebär en ökad fuktbelastning mot grunden vilket i sin tur kan orsaka fuktskador i huset.

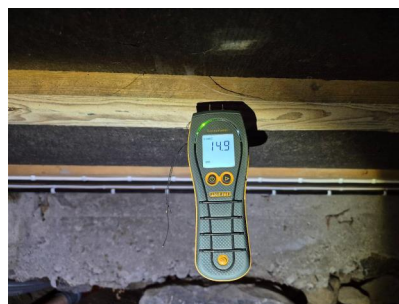
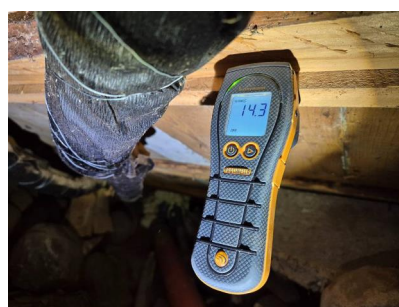
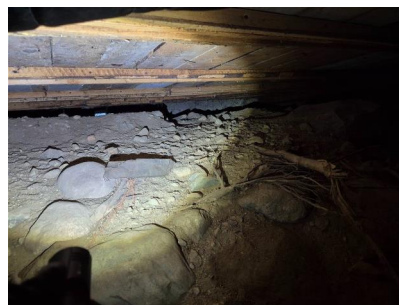
Utvändigt / Krypgrund

- Vid kontroll av konstruktionen i krypgrund uppmättes fuktvärden under kritisk fuktnivå för mikrobiell tillväxt och normal lukt upplevdes.

Fuktkvoten uppmättes till 15 %.

Risk för mikrobiell tillväxt föreligger om fuktkvoten (FK) överstiger 17 %.

Golvbjälklaget ovan den uteluftsventilerade krypgrunden riskerar att drabbas av fuktskador på grund av naturlig fuktpåverkan. Detta kan i sin tur leda till mikrobiella skador (angrepp av mikroorganismer) som kan leda till att mikrobiell lukt sprids till boendemiljön.

Bakre delen av krypgrunden är inte besiktigad pga låg höjd.

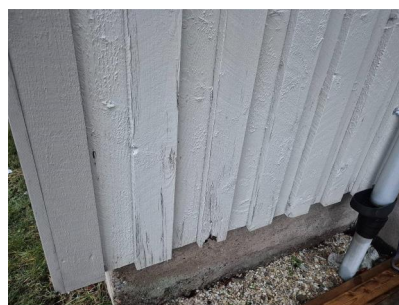
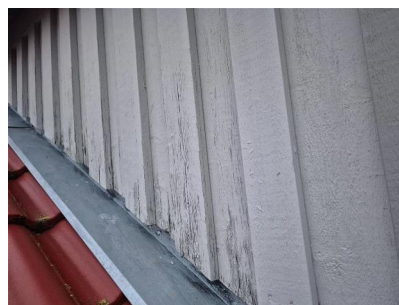
Utvändigt / Fasad

- Enstaka panelbrädor har mindre rötskador.
- Fasadpanelen är i behov av målning/underhåll.

Fasadbeklädnad och träkonstruktioner där målningsbehov finns riskerar att få fukt- och rötskador på grund av sämre vattenavvisande förmåga. För att öka livslängden på fasadbeklädnaden rekommenderas målning och underhåll. I samband med ommålning rekommenderas att de rötskadade panelbrädorna byts ut.

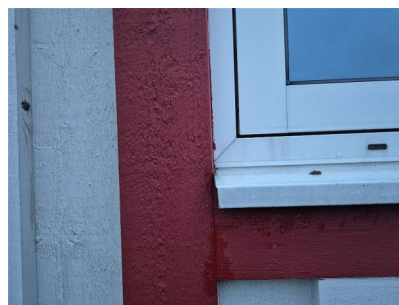
Utvändigt / Fönster

- Fönsterbleck är inte infällda i foder.

Eftersom fönsterblecken är otäta finns risk att vatten rinner in i väggen vilket i sin tur kan leda till fuktskador i väggkonstruktionen.

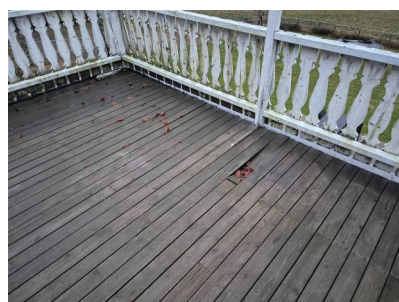
Utvändigt / Balkong

- Trall och staket är i dåligt skick.
- Plåten på balkongen är inte besiktigad då den täcks av en trätrall.

Det rekommenderas att en fackman kontaktas för kontroll och lämpliga åtgärder.

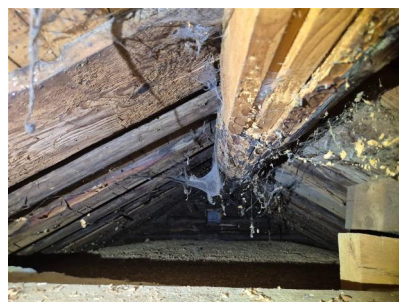
Utvändigt / Vind

Inget att notera.

Vindsutrymme är endast besiktigat från vindslucka då utrymmet inte är krypbart.

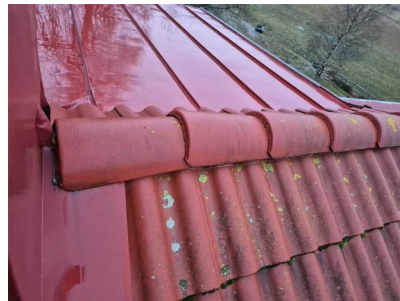
Utvändigt / Tak

Inget att notera.

Yttertaket är besiktigt från taksteg upp tillnock.

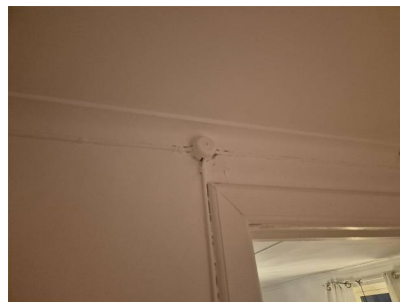
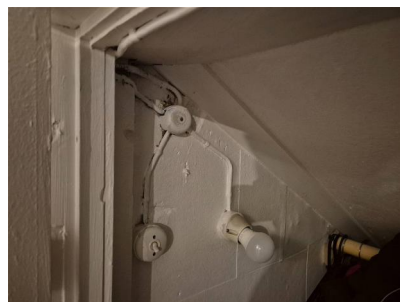
Hela huset / EL

- Delar av elanläggningen i huset är äldre.

Äldre elanläggningar och elkablar är en säkerhetsrisk som kan orsaka både personskador och brand.

Kontakta en elektriker för kontroll och åtgärd.

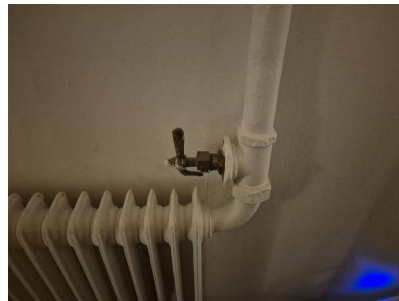
Hela huset / VVS

- Radiatorer, värmerör och slottsvred är äldre.

Risk för läckage med fuktskador som följd.

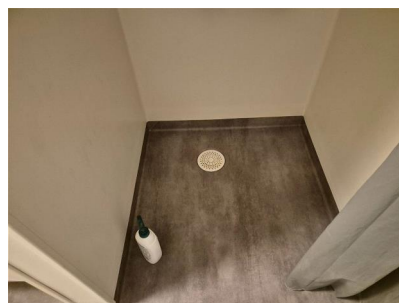
Entréplan / Dusch/Toalett/Tvättstuga

- Golvbrunnen sitter för nära väggen (min. 200 mm).

Detta bedöms som en mindre brist och inte vara en risk för fuktskador.

Fuktindikering i utrymmet gav inga förhöjda fuktindikationer.

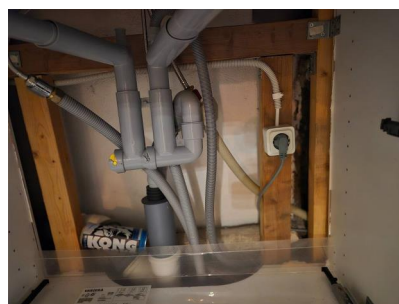
Entréplan / Kök

- Fuktskydd saknas under kyl/frys och fuktskydd är inte tätt runt rören i diskbänkskåp.
- Upphångningsbygel saknas på avloppslang från diskmaskinen.

Utän fuktskydd är det svårt att upptäcka läckage från rörledningar. Vatten kan då tränga in i omkringliggande konstruktioner och orsaka fuktskador.

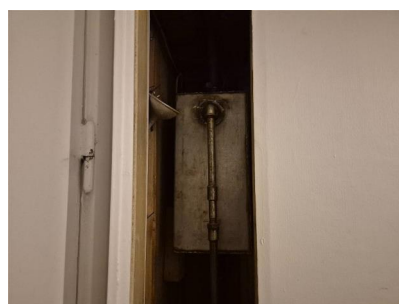
Övre plan / Hall

- Expansionskärl finns installerad i utrymme på övre plan.

Expansionskärl som är i bruk är olämpligt placerat då ett läckage kan leda till att vatten rinner ut i omkringliggande konstruktioner med fuktskador som följd.
