# Besiktningssprotokoll

Fastighetsbeteckning: Havsytan 3	
Fastighetsadress: Tisdagsgränd 14	
Postnummer: 30253	Ort: Halmstad

Besiktningdatum: 2024-12-18	Protokollnummer: 68743737
Temperatur: 5 °C	Väderlek: Mulet, regn
Tekniker: Bengt Olsson	
E-post: bengt.olsson@anticimex.se	
Kontor: Halmstad	
Närvarande: Fastighetsägaren

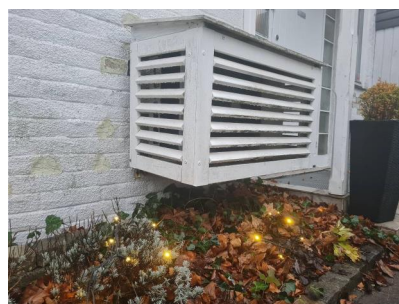
Kondensvatten från luft-/vattenvärmepumpens samt luft-/luftvärmepumpen leds inte bort från grundmuren.

Detta kan medföra en ökad fuktbelastning på grundmuren samt orsaka skador på golvet och väggkonstruktionen i anslutning till värmepumparna.

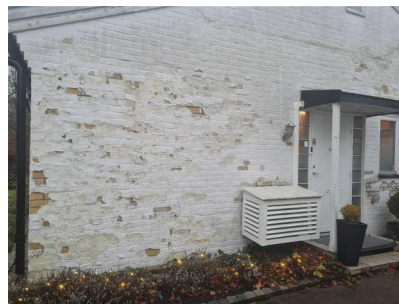
Putssläpp och lokala frostsprängning finns i tegelfasaden vid husets gavel mot söder.

Detta innebär ökad risk för inträngning av fukt i väggen med fuktskador och mikrobiell påväxt i bakomliggande material som följd.

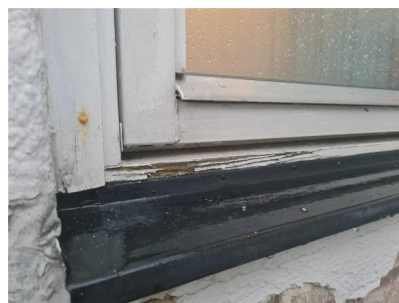
Lokala färgsläpp finns från fönster vid husets gavel mot söder.

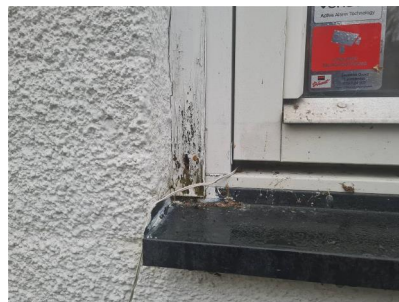
Vid vardagsrummets fönster mot norr finns en rötskada i täcklistens nedre del.

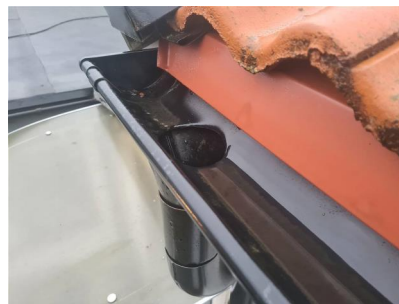
⚠ Lövsilar finns inte.

När det inte finns lövsilar så ökar risken att det blir stopp i dagvattenledningen.

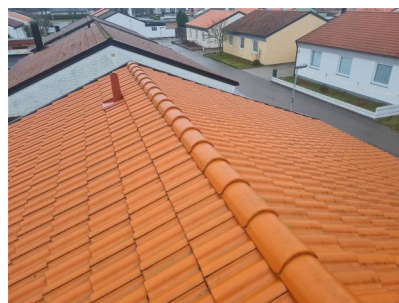
✓ Inget att notera.

Taket har av säkerhetsskäl endast besiktigats från marken, stege rest mot takfoten samt från den fasta takstegen till skorstenen.

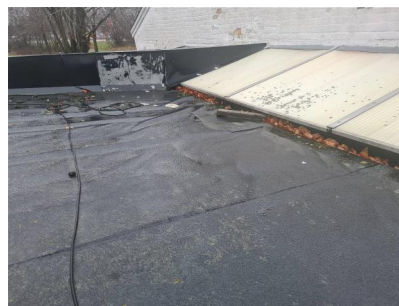
- ⚠ Takpappen är äldre. Bubblor/blåsbildningar finns i pappen. Hängrännan är delvis fylld med löv.

Tätskiktet på ett platt/låglutande tak har en begränsad livslängd. Eftersom takpappen är äldre har det ett minskat motstånd mot vattengenomträngning. Detta i sin tur kan leda till att takkonstruktionen drabbas av fuktskador.

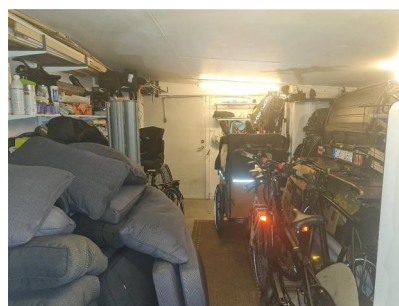
- ✎ Kitt- och färgsläpp finns från garagets fönster/dörr mot norr. Lokala rötskador finns i fönstret.

- ❓ Utrymmet är fyllt med saker och har därför inte kunnat besiktigas.  
Det rekommenderas att utrymmet besiktigas då det tömts på sitt innehåll.

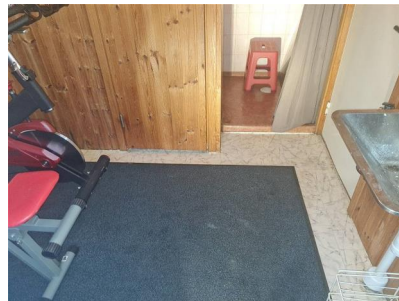
På betongplattan finns ett ytskikt av en plastmatta.

På grund av naturlig fuktpåverkan från betongplattan riskerar plastmattan att släppa från underlaget. Mattan och limmet kan också avge en kemisk lukt som kan upplevas i utrymmet.

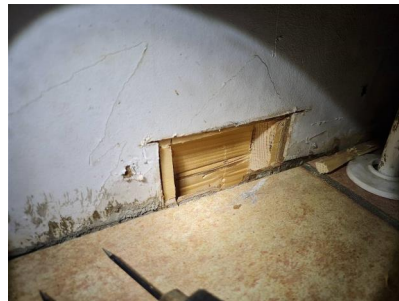
Vid innerväggen mellan entréhall och klädkammare demonterades golvlisen och ett provhål gjordes i väggens nedre del. Innerväggens syll är obehandlad och ligger placerad till hälften ingjuten i överbetongen.

Fuktkvoten i syllens ovkant uppmättes till 12%.  
Fuktkvoten i syllens nederkant uppmättes till 16%.

Det finns risk för mikrobiell tillväxt om den relativa fuktigheten (RF) i luften är över 75%, vilket i gran- och furuvirke motsvarar en fuktkvot (FK) på ca 17%. Vid en långvarig fuktkvot på >28% finns risk för rötskador.

Aktuell byggnad är grundlagd med betongplatta på mark från 1963. Vid den tiden var det normalt att ytter- och innerväggssyllar placerades på betongplattan och att man därefter isolerade och gjöt överbetongen. Detta innebär att syllarna hamnar under golvnivån.

Risken med detta grundläggningssätt består i att syllarna, på grund av naturlig fuktpåverkan underifrån, riskerar att drabbas av fuktrelaterade skador.

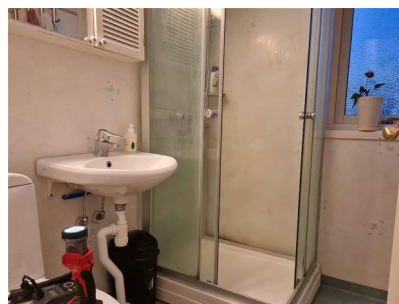
- ⚠ Våtutrymmet har äldre tätskikt av en våtrumsmatta på golv och väggar. Vid dörröppningen finns en glipa i golvmattans skarv.

Äldre tätskikt har sämre förmåga att vara vattentäta. Därför finns en ökad risk att vatten tränger igenom tätskiktet med vattensador i omkringliggande konstruktioner som följd.

Vid fuktindikering i utrymmet kunde inga förhöjda indikationer påvisas.

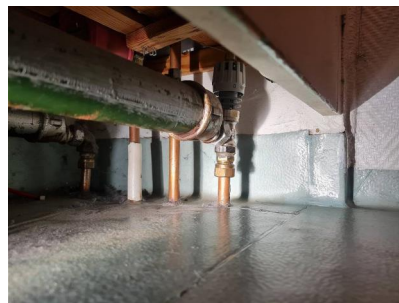
Rör genomföringar finns i golvet.

Rör genomföringar i ett våtrumsgolv medför en ökad risk för att vatten tränger ner i omkringliggande konstruktioner och orsakar fuktskador. Vid renoveringen av utrymmet 1997 var detta tillåtet och utförandet anses därför vara fackmässigt utfört. I dagens branschregler är detta inte längre tillåtet.

Vid fuktindikering i utrymmet kunde inga förhöjda indikationer påvisas.
