# Besiktningsprotokoll

Anticimex Försäkringsbesiktning i samarbete med Fastighetsbyrån

| Fastighetsbeteckning:<br>Spillkråkan 53 | |

| Besiktningsdatum:<br>2024-12-19 | Protokollnummer:<br>68736824 |

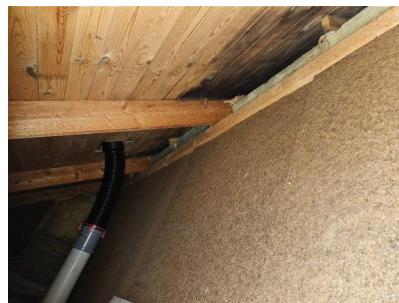
### Utvändigt / Sidovind

Missfärgningar/fläckar förekommer i underlagstak.

Se text: Utvändigt/vind

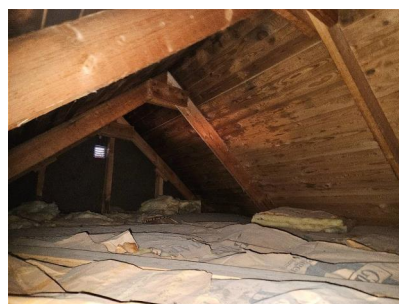
### Utvändigt / Vind

Fläckar/missfärgningar förekommer i underlagstaket på vind och sidovind. Detta bedöms vara äldre och bedöms även vara behandlat sedan tidigare med röt/mögelskyddsmedel.

Vid kontroll av vinden uppmättes fuktvärden under kritisk fuktnivå för mikrobiell tillväxt och en normal lukt upplevdes.

Det finns risk för mikrobiell tillväxt om den relativa fuktigheten (RF) i den omgivande luften är över 75 %. I furuvirke motsvarar det en fuktkvot (FK) på 17 %.

Fuktkvoten i underlagstak/takbjälkar uppmättes vid besiktningsstillfället till 9 %.

Observera att vinden är besiktigad ifrån takluckan då landgångar saknas ovan isoleringen.

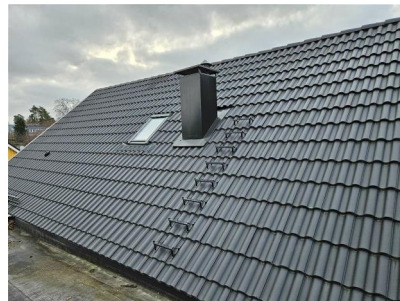
### Utvändigt / Tak

Inget att notera.

Taket är besiktigt från garagetak samt från taksteg.

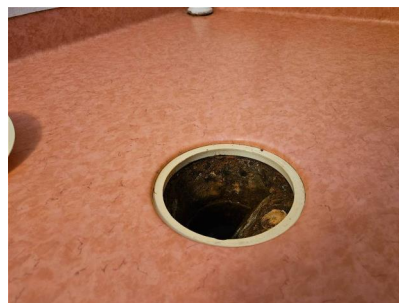
### Övre plan / Dusch/Toalett

Golvbrunnen av gjutjärn är inte utbytt i samband med renovering.

Risk finns att det nya tätskiktet inte har kunnat anslutas till golvbrunnen på ett riktigt sätt, vilket kan leda till fuktskador i omkringliggande konstruktioner.
