# Besiktningsprotokoll

Anticimex Försäkringsbesiktning i samarbete med Fastighetsbyrån

| Fastighetsbeteckning:<br>Ingenjören 6 | |

| Besiktningsdatum:<br>2024-12-13 | Protokollnummer:<br>68734232 |

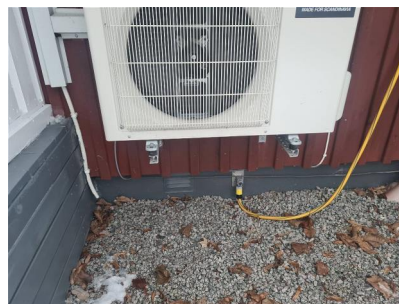
Kondensvatten från luftvärmepumpens utedel leds inte bort från husgrunden.

Detta medför ökad risk för att vatten tränger in i anslutande konstruktioner, vilket i sin tur kan leda till fuktrelaterade skador. Observera att besiktning av byggnadens värmesystem eller värmepumpen inte har ingått i uppdraget.

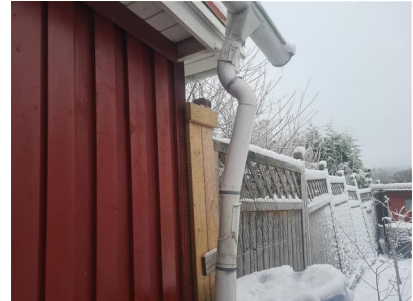
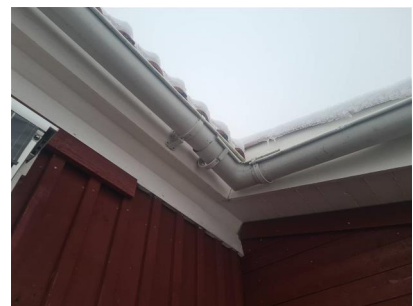
Enklare lösning, ej fackmässig på hängrännor baksida, äldre fästen sitter kvar och rännkrok i vinkelränna är ej korrekt monterad.

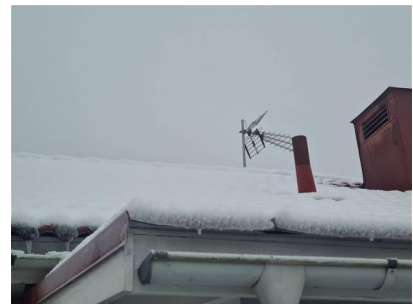
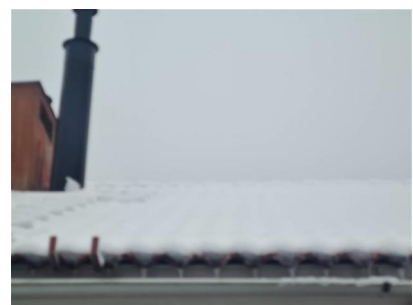
Yttertaket är kontrollerat från marken och underlagstak från vinden.

Viss mängd snö finns på takpannorna.

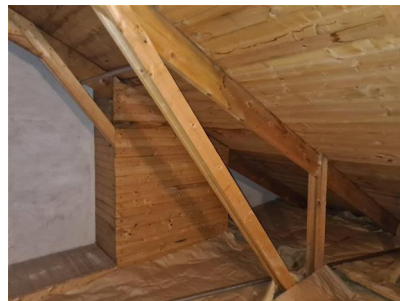
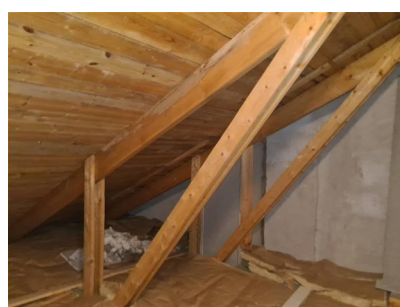
Vid kontroll av vinden uppmättes fuktvärden under kritisk fuktnivå för mikrobiell tillväxt och en normal lukt upplevdes. Underlagstak består av råspont och isolering är sågspån samt mineralull. Fuktkvoten i underlagstak/takbjälkar uppmättes vid besiktningstillfället till ca 11 %. Detta värde varierar dock under året beroende på årstid och utomhusklimat. Risk för mikrobiell tillväxt föreligger om den relativa fuktigheten (RF) i den omgivande luften är över 75% vilket i furuvirke motsvarar en fuktkvot (FK) på 17%.

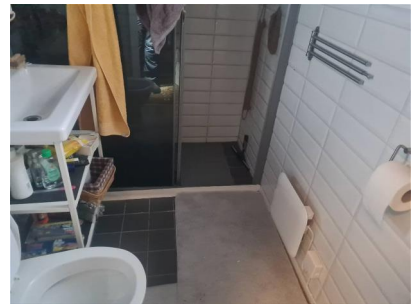
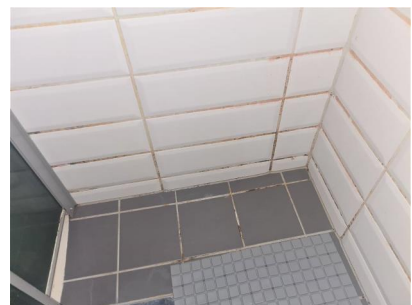
Kakel på vägg och klinkergolv med elburen golvvärme. Klinker i innertak och duschväggar finns.

Våtrumströskel finns ej, ventilationsdon är av "tilluftsmoell".  
Mindre mängd påväxt finns på mjuk-/hårdfog i dusch.

Normala fuktvärden indikerades mot klinker/kakel.

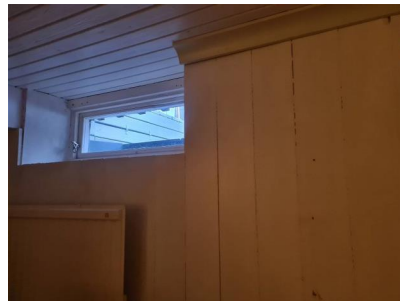
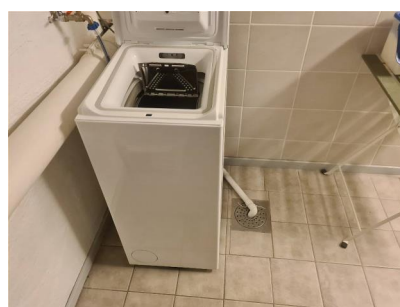
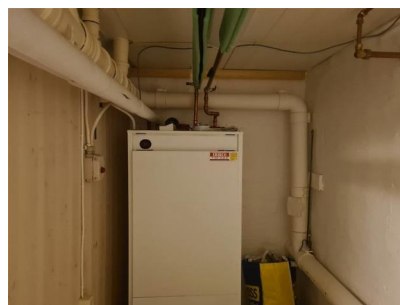
Äldre källare med betong och klinkers.

Vissa källarväggar är utreglade, ingen kontroll är utförd.  
Gemensam korridor finns.

Befintlig påreglad vägg och eventuella väggsyllar riskerar att drabbas av fuktskador på grund av naturlig fuktpåverkan. Detta i sin tur kan leda till mikrobiella skador (angrepp av mikroorganismer) som kan resultera i att mikrobiell lukt sprids till boendemiljön. Om reglar/syllar är tryckimpregnerade kan även en kemisk lukt förekomma.

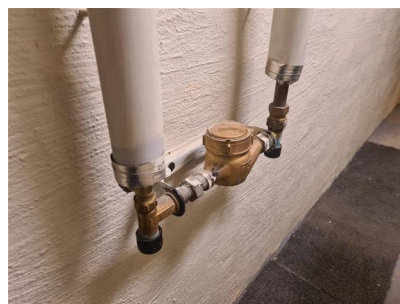
Avstängningsventil på vattenmätaren är av bristfällig kvalitet. Gäller lk580/581/582.

Denna modell av avstängningsventil har haft problem där den ärgar loss, vilket kan leda till vattenskador i kringliggande konstruktioner.

Det rekommenderas att rörmokare kontaktas för byte av avstängningsventilerna (vattenmätarkopplet) till godkänd produkt.
