# Besiktningssprotokoll

Anticimex Försäkringsbesiktning i samarbete med Fastighetsbyrån

Fastighetsbeteckning: Tampen 5	
Fastighetsadress: Korsövägen 23	
Postnummer: 182 49	Ort: Enebyberg

Besiktningdatum: 2024-12-18	Protokollnummer: 68740829
Temperatur: 1 °C	Väderlek: Regn
Tekniker: Patrik Selvander	
E-post: patrik.selvander@anticimex.se	
Kontor: Stockholm Norr	
Närvarande: Fastighetsägare och mäklare

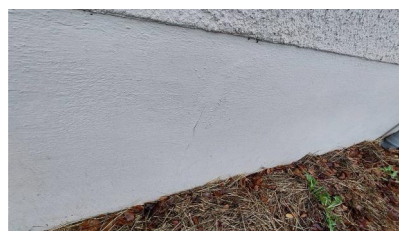
Sprickor finns i sockel.

Dessa bedöms inte ha lett till bakomliggande skador.

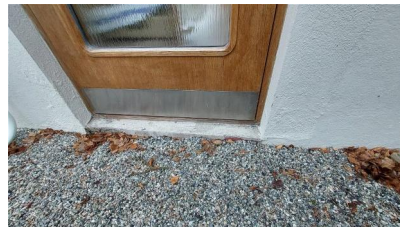
Tröskelbleck saknas under dörr.

Avsaknad av tröskelbleck medför att det finns risk för att vatten kan rinna in och orsaka fuktskador på tröskel och/eller i kringliggande vägg och bjälklag.

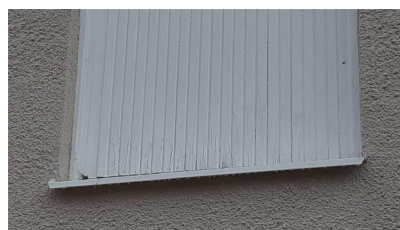
Dörr är i behov av målning/underhåll.

Dörrar där målningsbehov finns riskerar att få fukt- och rötskador på grund av sämre vattenavvisande förmåga.

För att öka livslängden på dörr rekommenderas målning och underhåll.

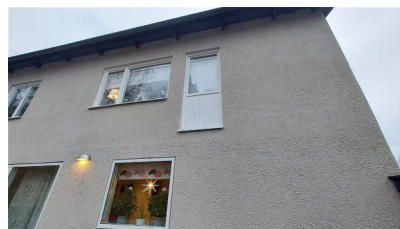
Fallskydd saknas på dörr övre plan. Risk finns för fallolyckor.

Det rekommenderas att montera fallskydd.

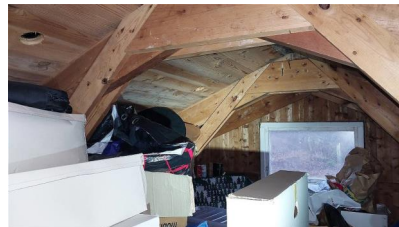
Vid kontroll av vinden har fuktvärden under kritisk fuktnivå för mikrobiell tillväxt uppmätts, dock finns mikrobiell påväxt på underlagstak.

Fuktkvoten i underlagstak/takbjälkar uppmättes till 11-12 %.

Det finns risk för mikrobiell tillväxt om den relativa fuktigheten (RF) i den omgivande luften är över 75 %. I furuvirke motsvarar det en fuktkvot (FK) på 17 %.

Den upptäckta mikrobiella påväxten på underlagstaket är ett tecken på att vinden har tillförts eller tillförs fukt inifrån bostaden på grund av bristfällig ventilation. Om detta är ett pågående problem går ej att fastställa i samband med besiktningen. Förbättringar har gjorts på ventilationen då mekaniskfrånluft monterats, dock saknas friskluftsventiler på övre plan. Observera att besiktning av bostadens ventilationssystem inte har ingått i uppdraget.

Det rekommenderas att kontakta en ventilations entreprenör för kontroll och eventuell åtgärd. Läs även Anticimex faktablad om uppvärmda vindsutrymmen för tips och råd.

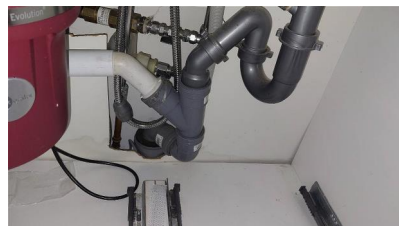
Fuktskydd saknas i diskbänksskåp och under kyl/frys.

Utan fuktskydd är det svårt att upptäcka läckage från rörledningar. Vatten kan då tränga in i omkringliggande konstruktioner och orsaka fuktskador.

För att upptäcka eventuella läckage, installera ett fuktskydd. Man kan med fördel även montera en vattenvarnare för att lättare få en indikation på ett eventuellt läckage.

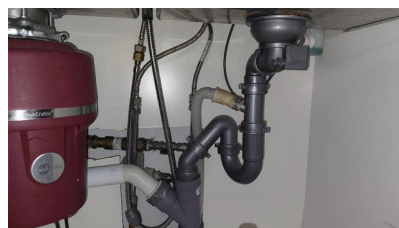
Spill och vatten ledningar ej erforderligt klamrade i diskbänksskåpet.

Det rekommenderas att klamra ledningar och rör.

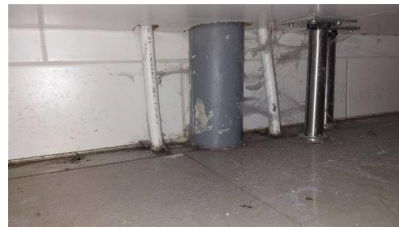
Rör genomföring finns i golv samt nära vägg. "Bom" noteras i vissa klinker på golvet.

Rör genomföringar i golvet medför en ökad risk för att vatten tränger ner i omkringliggande konstruktioner och orsakar fuktskador.

Vid fuktindikering som utfördes i utrymmet noterades inga avvikande fuktindikationer.

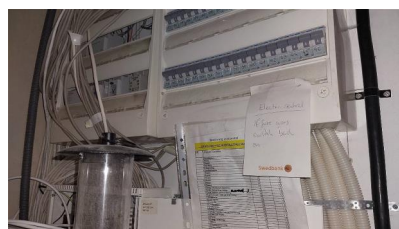
Jordfelsbrytare finns installerad vid el-centralen, gruppförteckning noteras.

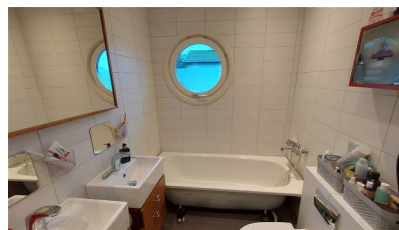
Fönster är olämpligt placerat. "Bom" noteras i vissa klinker på golvet.

Fönstrets placering i våtutrymmet utgör en risk för fuktskador i fönster- och väggkonstruktionen.

Vid fuktindikering som utfördes i utrymmet noterades inga avvikande fuktindikationer.

För att minska risken för fuktskador på fönster och väggkonstruktion rekommenderas att man skyddar fönstret mot vattenbegjutning.
