Besiktningssprotokoll

Anticimex Försäkringsbesiktning i samarbete med Fastighetsbyrån

Fastighetsbeteckning: Stenhuggaren 9	
Fastighetsadress: Kyrkogårdsvägen 123	
Postnummer: 121 34	Ort: Enskededalen

Besiktningdatum: 2024-12-20	Protokollnummer: 68743553
Temperatur: 7 °C	Väderlek: Duggregn
Tekniker: Daniel de Luca	
E-post: Daniel.De.Luca@anticimex.se	
Kontor: Stockholm Syd	
Närvarande: Fastighetsägare Daniel de Luca, Anticimex tel 076 496 05 49

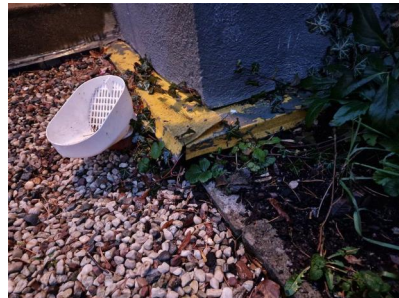
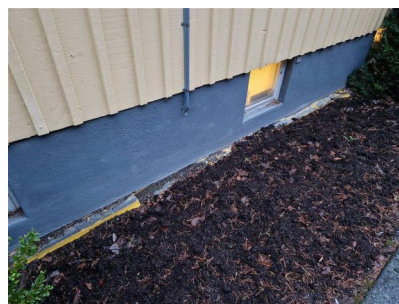
Utvändigt / Markförhållanden

Utvändigt fuktskydd ligger delvis oskyddat ovan mark.

Risk finns att det utvändiga fuktskyddet skadas och funktionen försämras.

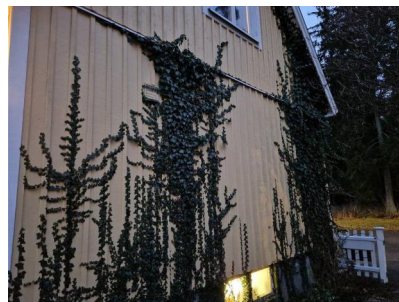
Växter finns i anslutning till byggnaden.

När det finns rabatter och växter nära byggnaden finns risk att fukt stannar kvar i väggarna. Detta kan i sin tur orsaka invändiga fuktskador. Växternas rötter kan också skada grundmuren och sätta dräneringsledningen ur funktion.

Området närmast huset rekommenderas att vara fritt från växtlighet.

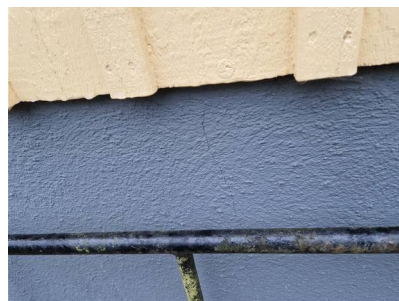
Utvändigt / Sockel

Mindre sprickor finns i sockel.

Dessa bedöms inte ha lett till bakomliggande skador.

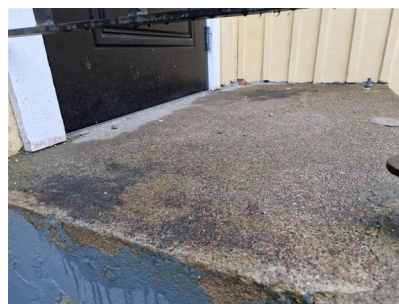
Utvändigt / Fasad

Avståndet mellan fasadbeklädnaden och trappa är litet.

Eftersom fasadbeklädnaden avslutas för nära trappan finns risk för att fukt från marken sugts upp i fasadpanelens nederkant.

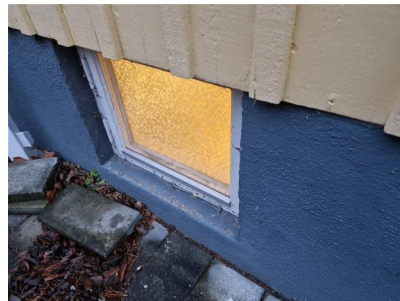
Fönsterbleck saknas på källarfönster.

Avsaknad av fönsterbleck medför en ökad risk för att vatten kan rinna in och orsaka fuktrelaterade skador i omkringliggande konstruktioner.

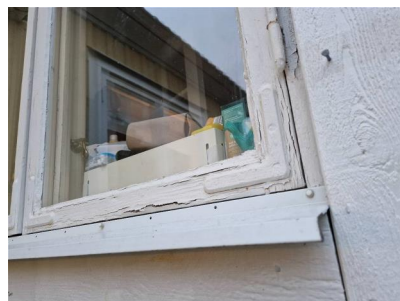
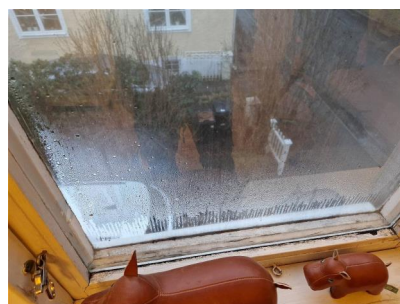
Fönster är i behov av målning/underhåll.
Kondens noteras mellan rutorna på ett fönster.

För att öka livslängden på fönster rekommenderas målning och underhåll.

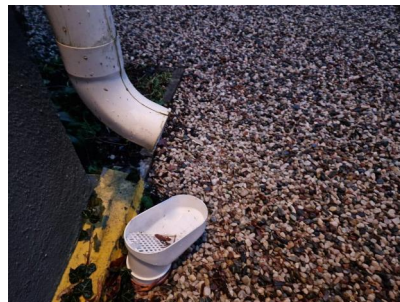
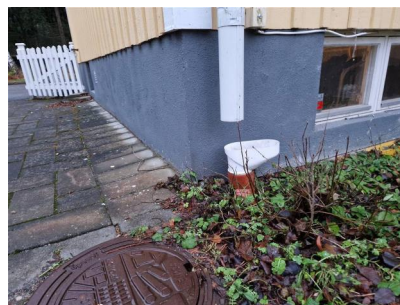
Utvändigt / Hängrännor / Stuprör

Stuprör är bristfälligt anslutet till markledning.

Stuprör som avslutas intill huset (ovan mark) kan medföra en ökad fuktbelastning på grundmur/sockel som i sin tur kan leda till fuktrelaterade skador.

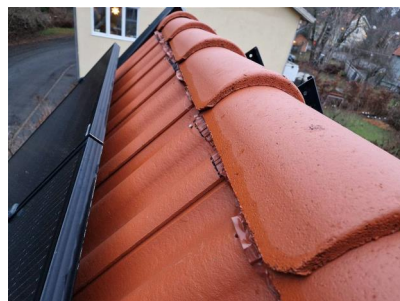
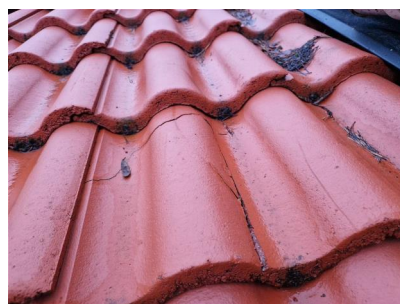
Utvändigt / Tak

Nockpannor överlappar pannrad för kort, infästningshål för spikar ligger öppet.

Enstaka trasiga pannor finns.

Detta kan i mängden leda till fuktskador i bakomliggande konstruktioner.

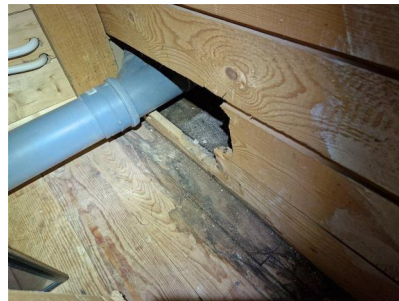
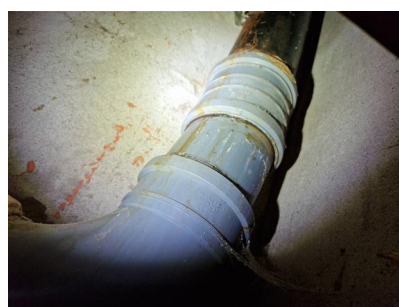
Utvändigt / Sidovind

Fuktfläck som vid besiktningstillfället var torr finns på golv under avlopp från toalett. Mikrobiell påväxt finns på träkonstruktion. Rinnmärken finns på avluftsrietsröret och på en av skarvarna noteras vattendroppar.

Det rekommenderas att hantverkare kontaktas för vidare kontroll och åtgärd

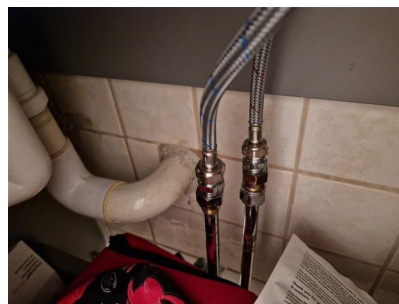
Övre plan / Toalett

Vattenledningar till handfat är ej klamrade i vägg.
Montera fast fackmässigt.

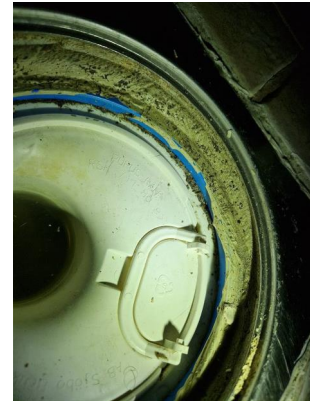
Tätskikt är felmonterat i golvbrunnen. (Manschett sticker ut under klämring)

När tätskikt är felmonterat i golvbrunnen innebär det risk för fuktskador. Vatten kan tränga ner i omkringliggande konstruktioner med fuktrelaterade skador som följd.
