# Besiktningssprotokoll

Fastighetsbeteckning: Slöjdaren 4	
Fastighetsadress: Magnebergsvägen 59	
Postnummer: 121 34	Ort: Enskededalen

Besiktningdatum: 2024-12-16	Protokollnummer: 68738242
Temperatur: 6 °C	Väderlek: Klart
Tekniker: Daniel de Luca	
E-post: Daniel.De.Luca@anticimex.se	
Kontor: Stockholm Syd	
Närvarande: Fastighetsägare Daniel de Luca, Anticimex tel 076 496 05 49

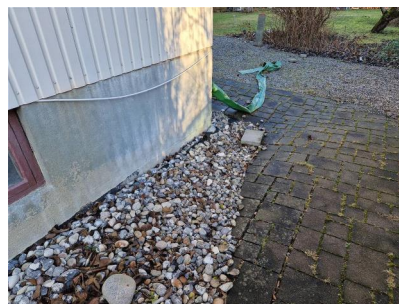
#### Utvändigt / Markförhållanden

Marken har sjunkit vid hörn.

Se vidare under lämnade upplysningar och Källarplan allmänt gällande sättningar.

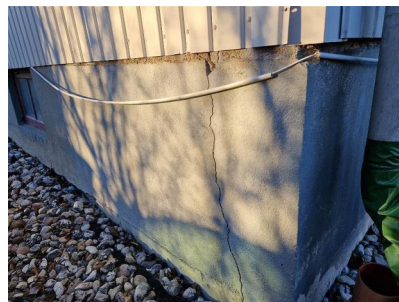
Sprickor och otätheter finns i sockel.

Spår av tidigare sättningar finns. (Se vidare under lämnade upplysningar och Källarplan allmänt gällande sättningar)

Sprickor och otätheter kan leda till fukt- och frysskador i konstruktionen.

Det rekommenderas att dessa tätas.

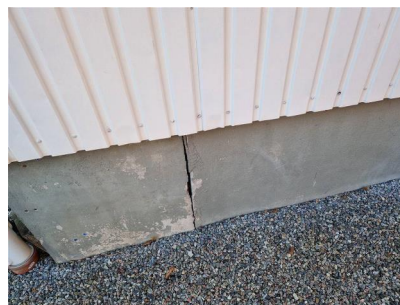
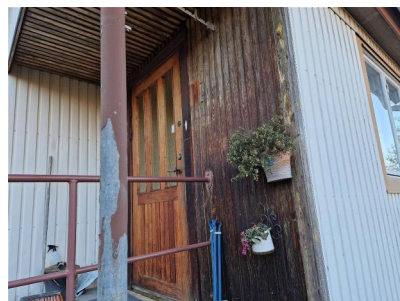
Fasadpanelen vid entrédörr är i behov av målning/underhåll.

Fasadbeklädnad och träkonstruktioner där målningsbehov finns riskerar att få fukt- och rötskador på grund av sämre vattenavvisande förmåga. För att öka livslängden på fasadbeklädnaden rekommenderas målning och underhåll.

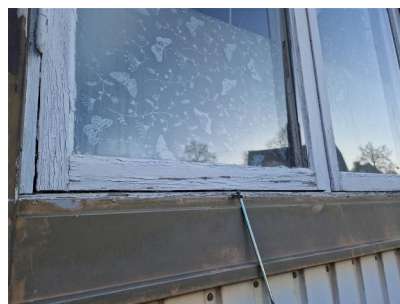
Fönster är i behov av målning/underhåll.

Fönsterbågar och fönsterkarmar där målningsbehov finns riskerar att få fukt- och rötskador på grund av sämre vattenavvisande förmåga.

För att öka livslängden på fönster rekommenderas målning och underhåll.

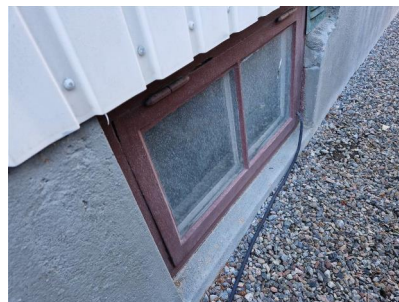
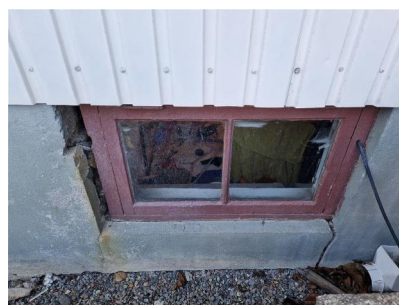
Fönsterbleck saknas på källarfönster.  
Källarfönster har tätningsbehov mellan sockel och karm.

Avsaknad av fönsterbleck medför en ökad risk för att vatten kan rinna in och orsaka fuktrelaterade skador i omkringliggande konstruktioner.

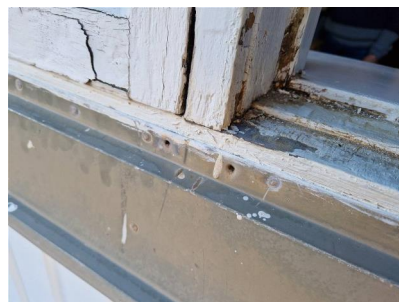
Fönsterbleck är otäta vid infästningar.

Eftersom fönsterblecken är otäta finns risk att vatten rinner in i väggen vilket i sin tur kan leda till fuktskador i väggkonstruktionen.

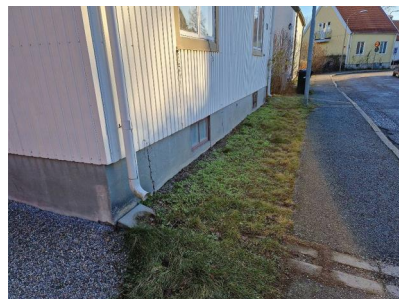
Stuprör avslutas nära husliv.

Stuprör som avslutas intill husliv (ovan mark) kan medföra en ökad fuktbelastning på grundmur/sockel med fuktrelaterade skador som följd.

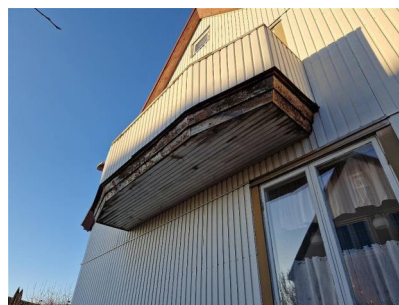
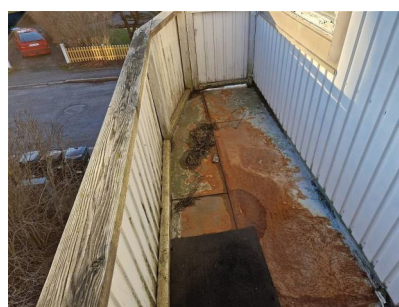
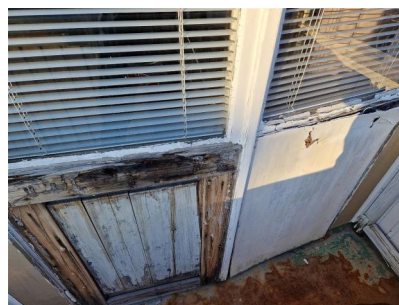
Träkonstruktioner är i behov av målning/underhåll.  
Plåtar är äldre och rostiga.  
Balkongdörr har stort bytes/underhållsbehov.

Träkonstruktioner där målningsbehov finns riskerar att få fukt- och rötskador på grund av sämre vattenavvisande förmåga.

För att öka livslängden på balkongen rekommenderas målning och underhåll.

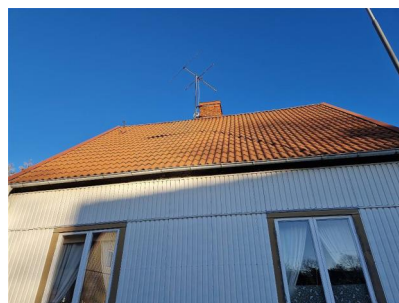
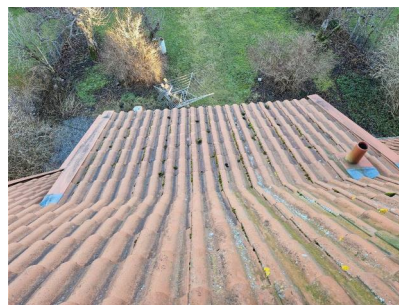
Tak har endast kontrollerats från mark och taklucka på grund av höghöjd och brant lutning. Taket lades om 2010

Mosspåväxt finns på takpannor.

För att öka livslängden på taket rekommenderas att mossan tas bort från takpannorna.

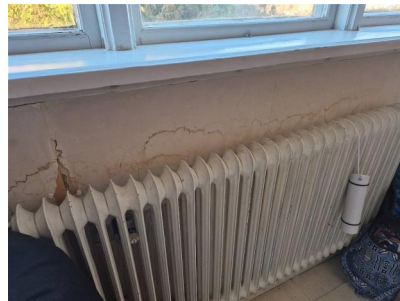
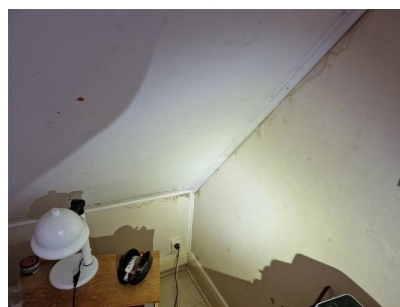
Väggen har fuktfläckar under fönster och vägg mot framsida. (Fuktfläckarna på väggen mot framsida är sen innan taket lades om enligt uppgift från fastighetsägare)

Torrt vid besiktningstillfället.

Fuktfläckar kan bero på olika saker, och kan vara ett tecken på en tidigare eller en pågående fuktskada.

Vi rekommenderar en fördjupad undersökning för att bedöma orsak och omfattning.

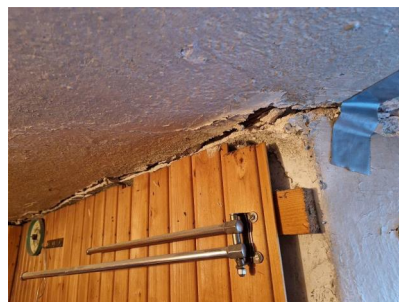
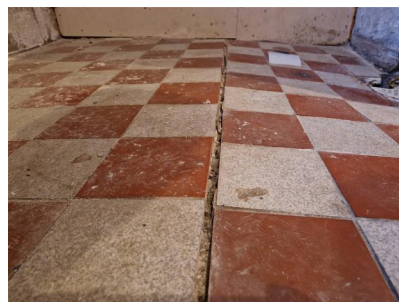
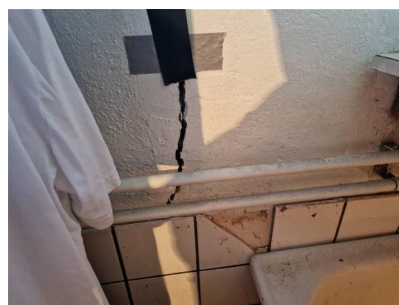
Sättningar finns i huset.

Det rekommenderas att en fördjupad undersökning utförs för att säkerställa att detta inte är ett återkommande problem

Se även dokumentation gällande åtgärder för detta hos Fastighetsägare.

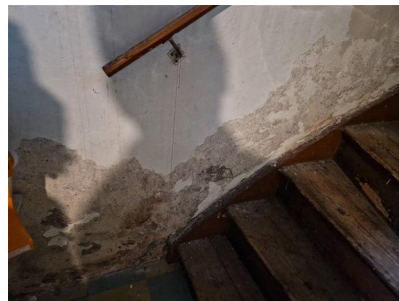
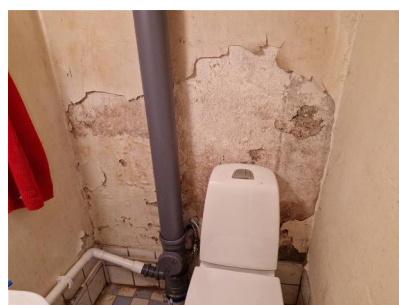
Puts- och färgsläpp finns på källarväggar.

Puts- och färg som släppt från underlaget invändigt på källarytterväggarna är ett tecken på att källarens utvändiga fuktskydd inte fungerar tillfredsställande. Dränering runt huset är utförd 2009

Då dränering är utförd 2009 och puts/färgsläpp kan vara äldre rekommenderas endast att detta hålls under uppsikt.

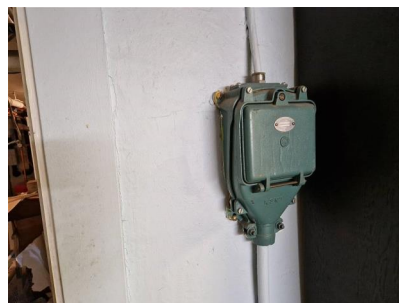
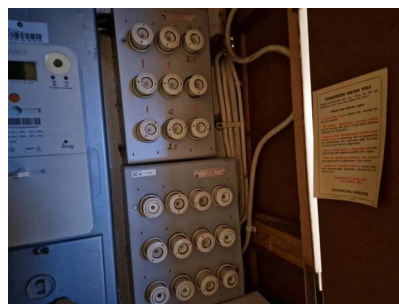
Elanläggningen i huset är äldre.

Kontakta en elektriker för kontroll och åtgärd.

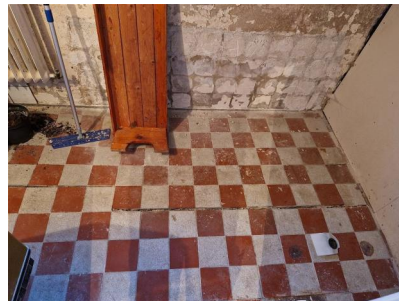
Ej i bruk på grund av sättningar.

Se vidare under allmänt.
