Besiktningssprotokoll

Anticimex Försäkringsbesiktning i samarbete med Fastighetsbyrån

Fastighetsbeteckning: Stenbocken 8	
Fastighetsadress: Södra Djupdalsvägen 3	
Postnummer: 612 43	Ort: Finspång

Försäkringsbesiktning

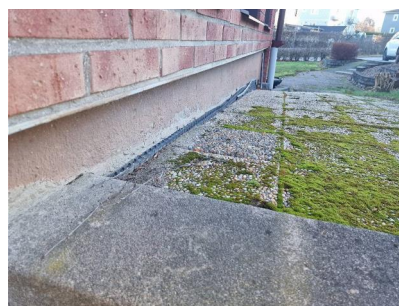
Marken lutar mot huset.

Detta innebär en ökad fuktbelastning mot grunden vilket i sin tur kan orsaka fuktskador i huset.

Utvändigt fuktskydd ligger oskyddat ovan mark.

Risk finns att det utvändiga fuktskyddet skadas och funktionen försämras.

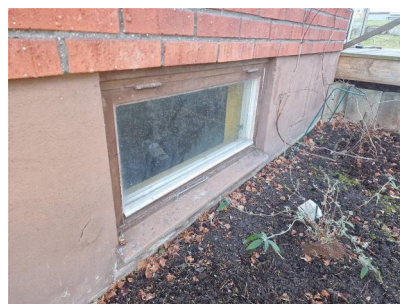
Källarfönster har ställvis målning och underhållsbehov.

Fönsterbågar och fönsterkarmar där målningsbehov finns riskerar att få fukt- och rötskador på grund av sämre vattenavvisande förmåga.

Isolerglas är ställvis äldre.

Befintliga fönster är äldre vilket betyder att tätningen mellan fönsterrutorna kan vara sämre. Detta kan leda till att missfärgning/imma kan uppstå mellan glasrutorna.

För att öka livslängden på fönster rekommenderas målning och underhåll.

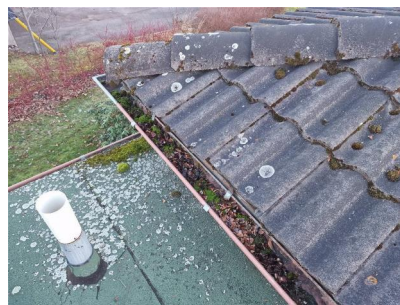
Hängrännor är ställvis fyllda med löv och mossor.

För att förhindra översvämning rekommenderas rensning av hängrännor.

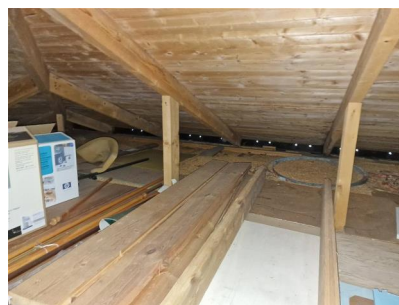
Vid kontroll av vinden uppmättes fuktvärden under kritisk fuktnivå för mikrobiell tillväxt.

Fuktkvoten i underlagstak/takbjälkar uppmättes vid besiktningstillfället till ca 11 %.

Risk för mikrobiell tillväxt föreligger om fuktkvoten överstiger 17 %.

Rinnmärken noterades vid rörgenomföringar, dessa rinnmärken som är i mindre omfattning bedöms vara äldre.

Vindsutrymmet ovan tillbyggnad är ej besiktningbart på grund av trångt utrymme och att lucka ej finns.

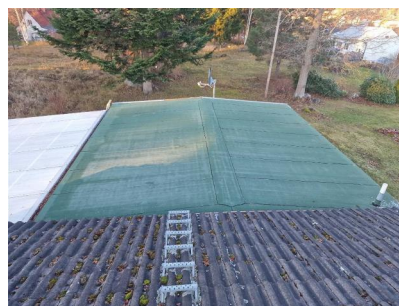
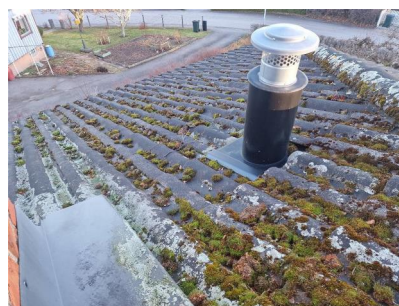
Takpappen är äldre.

Tätskiktet på ett platt/låglutande tak har enligt vår bedömning en begränsad livslängd. Eftersom takpappen är äldre har det ett minskat motstånd mot vattengenomträngning. Detta i sin tur kan leda till att takkonstruktionen drabbas av fuktskador.

Mosspåväxt finns på takpannor.

Mossa som växer på taket kan leda till att taktäckningen har ett minskat motstånd mot vatteninträning. Detta i sin tur kan leda till fuktskador på träläkt och takkonstruktionen vilket kan resultera i mikrobiella skador (angrepp av mikroorganismer).

- Nockbandstättning finns ej.
- Några spikar på nockpannor har "vandrat" upp.
- Träpanel vid gavel och takfot har målning och underhållsbehov.

För att öka livslängden på taket rekommenderas att mossan tas bort från takpannorna.

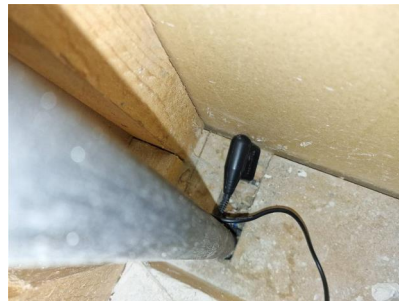
Utvändigt fuktskydd är äldre.

Eftersom källarens utvändiga fuktskydd (dagvattensystem, dräneringssystem samt källarytterväggarnas utvändiga fuktskydd) är äldre, så kan systemet ha nedsatt funktion. Detta ökar risken för invändiga fuktskador i källaren.

Utreglade väggar, uppreglade golv och flytande golv förekommer.

Utreglade väggar, uppreglade golv, flytande golv och eventuella väggssyllar riskerar att drabbas av fuktskador på grund av naturlig fuktpåverkan. Detta i sin tur kan leda till mikrobiella skador (angrepp av mikroorganismer) som kan resultera i att mikrobiell lukt sprids till boendemiljön. Om regler/syllar är tryckimpregnerade kan även en kemisk lukt förekomma.

Kontroll av konstruktion i souterrängkällaren uppmättes fuktvärden under kritisk fuktnivå.

Fuktkvoten uppmättes träregel i utrymmet där vattenmätaren finns till ca 9 %.

- Puts, färgsläpp och missfärgning förekommer där betong förekommer.
- Sprickor i vägg finns i mindre omfattning.
- Täta ytskikt direkt på betong.

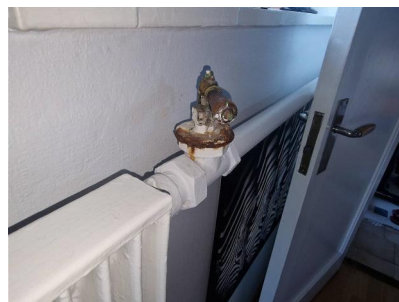
Rostig radiatorventil förekommer.

Byte av radiatorventil rekommenderas.

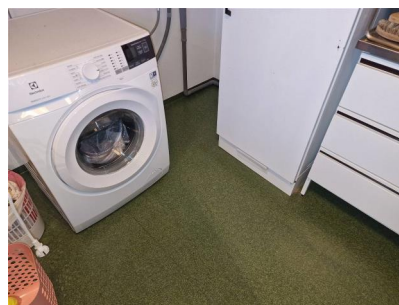
Utrymmet har äldre yt-/tätskikt.

Eftersom funktionen, som innebär att ytskiktet/tätskiktet ska vara vattentätt, kan vara nedsatt finns en ökad risk att vatten tränger igenom ytskiktet/tätskiktet med vattenskador i omkringliggande konstruktioner som följd.

Fuktindikering på mätbara ytor i utrymmet gav inga förhöjda fuktindikationer.

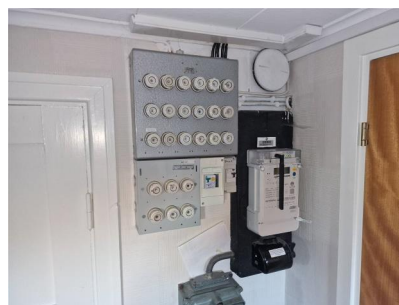
Jordfelsbrytare finns vid el-centalen.

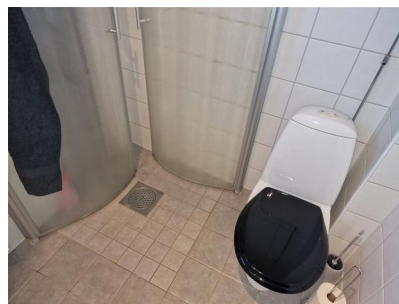
Rör genomföring utanför duschzonen finns i golv.

Rör genomföringar i golvet medför en ökad risk för att vatten tränger ner i omkringliggande konstruktioner och orsakar fuktskador.

Golv lutning.

Golvfall mot golvbrunnen utanför duschzonen är bristfälligt utfört.

Normala fuktvärden på mätbara ytor indikerades mot klinker/kakel.

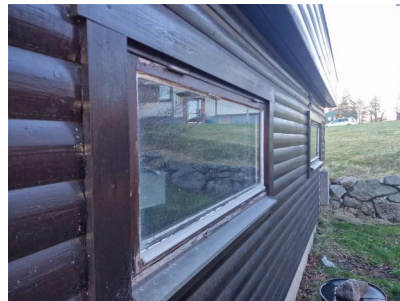
Överbleck saknas ovan fönster.

Avsaknad av bleck ovanför fönster medför en ökad risk för att vatten kan rinna in och orsaka fuktrelaterade skador i omkringliggande konstruktioner.

Målning och underhållsbehov av fönster förekommer.

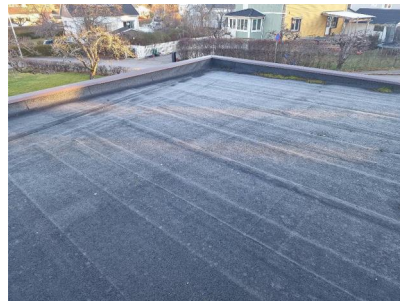
Takpappen är äldre.

Tätskiktet på ett platt/låglutande tak har enligt vår bedömning en begränsad livslängd. Eftersom takpappen är äldre har det ett minskat motstånd mot vattengenomträngning. Detta i sin tur kan leda till att takkonstruktionen drabbas av fuktskador.

Mossa förekommer i mindre omfattning.
