Fastighetsuppgifter

Fastighetsbeteckning
Kvicksätra 1:21
Adress
Långängsvägen 23
74497 Järlåsa

**Besiktningssuppgifter**

Uppdragsnummer	C15232	Uppdragsnummer köpargenomgång
Besiktningdatum	2024-12-27	Köpargenomgång datum
Besiktningföretag	OBM Fuktteknik AB	Köpargenomgång utförd
Besiktningförrättare	Liv Poppelstam	Besiktningförrättare
Närvarande	Ombud för säljare	Närvarande
Giltig till och med	2025-12-27	Uppdragsgivare köpargenomgång

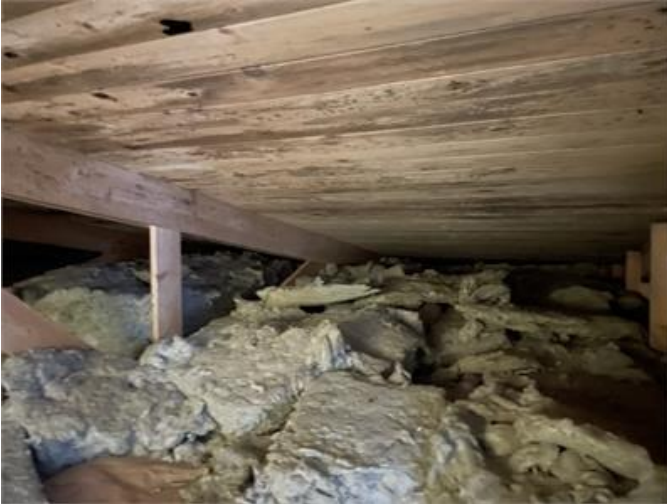
Mikrobiell påväxt förekommer på yttertakets insida. Det kan ej bedömas om detta är ett pågående problem eller av äldre ursprung. Yttertakets insida bör därför kontrolleras regelbundet, se även info på protokollets näst sista sida, pos. 3.

Bild visar mikrobiell påväxt mot underlagstaket på vindsutrymmet.

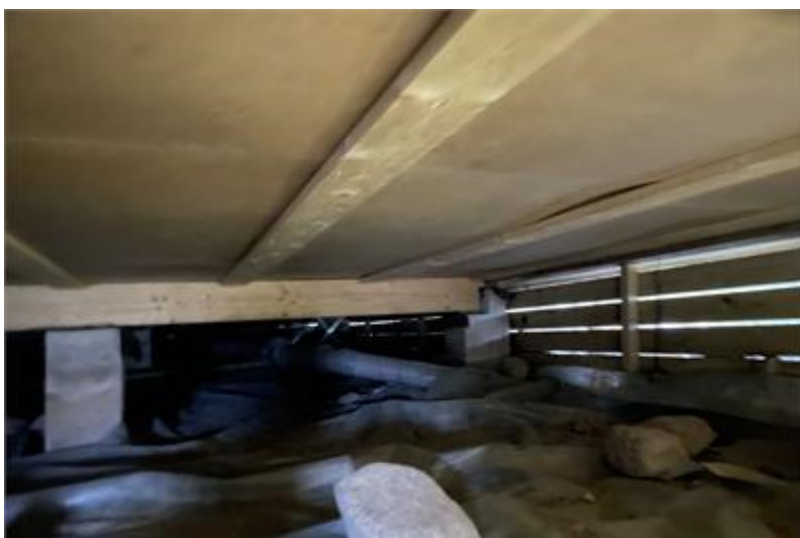
Vid besiktningen togs fuktstatus mot blindbotten i plintgrunden och fuktvärden under kritisk nivå för mikrobiell tillväxt uppmättes.

FK uppmättes till ca 12%.

Viss mängd mikrobiell påväxt finns mot delar av blindbotten.

Utrymmet bör regelbundet kontrolleras för ev förändringar.
