# Besiktningsprotokoll

Anticimex Försäkringsbesiktning i samarbete med Fastighetsbyrån

| Fastighetsadress:<br>Krattekögsvägen 19 | |

| Besiktningsdatum:<br>2024-12-27 | Protokollnummer:<br>68756130 |

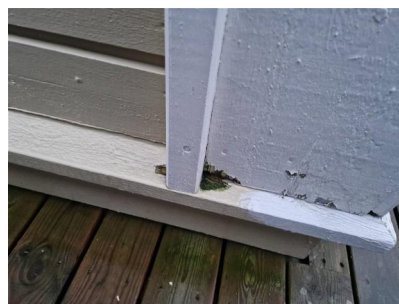
Mindre rötskador vid en gaveln och lokalt på avrinningsbräda på baksidan, dessa bedöms ej ha lett till bakomliggande skador.

Vid framtida ommålning rekommenderas att fuktpåverkat material byts ut.

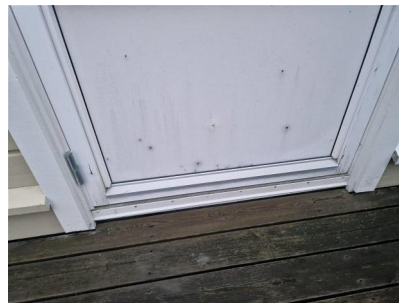
Altandörren är i behov av målning/underhåll.

Dörrar där målningsbehov finns riskerar att få fukt- och rötskador på grund av sämre vattenavvisande förmåga.

För att öka livslängden på dörr rekommenderas målning och underhåll.

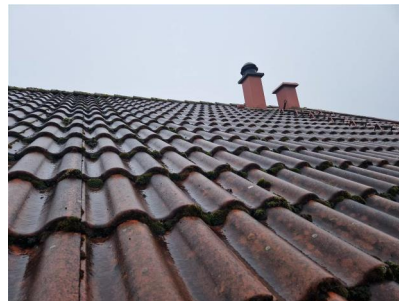
Mosspåväxt finns på takpannor.

Mossa som växer på taket kan leda till att taktäckningen har ett minskat motstånd mot vatteninträngning. Detta i sin tur kan leda till fuktskador på träläkt och takkonstruktionen vilket kan resultera i mikrobiella skador (angrepp av mikroorganismer).

Nocktätning finns ej.

Då nocktätning saknas, kan vid extrema väderlekar vatten, skräp/löv tränga in under nockpannor och lägga sig på under takpannorna mot läkten med fuktelaterade skador i underliggande konstruktioner som möjlig följd.

För att öka livslängden på taket rekommenderas att mossan tas bort från takpannorna.

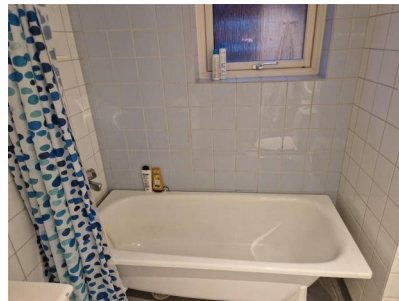
Våtutrymmet har äldre yt-/tätskikt.

Eftersom funktionen, som innebär att ytskiktet/tätskiktet ska vara vattentätt, kan vara nedsatt finns en ökad risk att vatten tränger igenom ytskiktet/tätskiktet med vattenskador i omkringliggande konstruktioner som följd.

Vidare är dusch/bad placerad nära ett fönster.  
Placering i våtutrymmet utgör en risk för fuktskador i fönster- och väggkonstruktionen.

För att minska risken för fuktskador på fönster och väggkonstruktion rekommenderas att man skyddar fönstret mot vattenbegjutning.

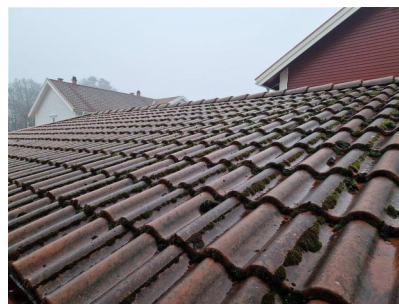
Se text "Utvändigt -Tak"
