**Fastighetsuppgifter**

Skridskon 17

Skridskogatan 16

| Uppdragsnummer | P4055 |

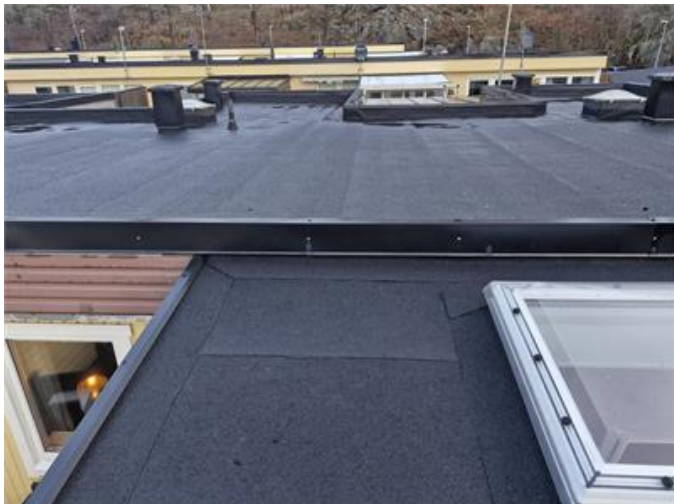
Tak, översiktsbild.

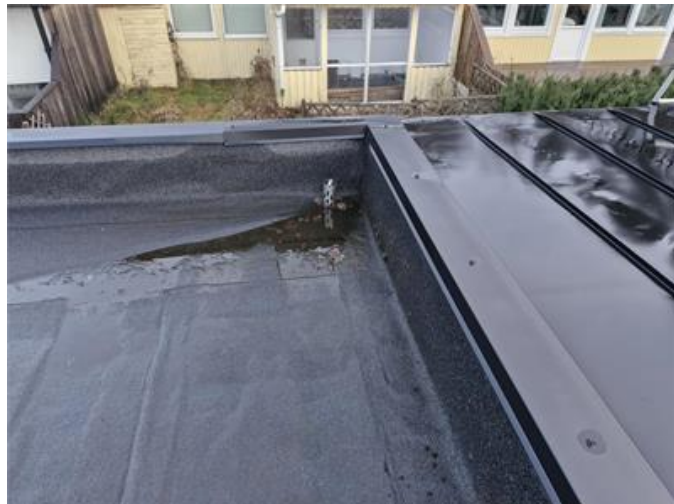
| Besiktningsresultat | | | | | |
|---|---|---|---|---|---|
| Tak | | X | | | Låglutande papptak.<br>Stående vatten på några ställen, framförallt runt inbyggd stuprör/brunn.<br>Se kommentar/riskanalys.<br>OBS, tak ingår i samfällighetens ansvar. |

Låglutande papptak är ofta skadedrabbade. Speciellt utsatta områden är lågpunkter med stående vatten samt genomföringar.

Tak, stående vatten vid inbyggt stuprör/brunn.

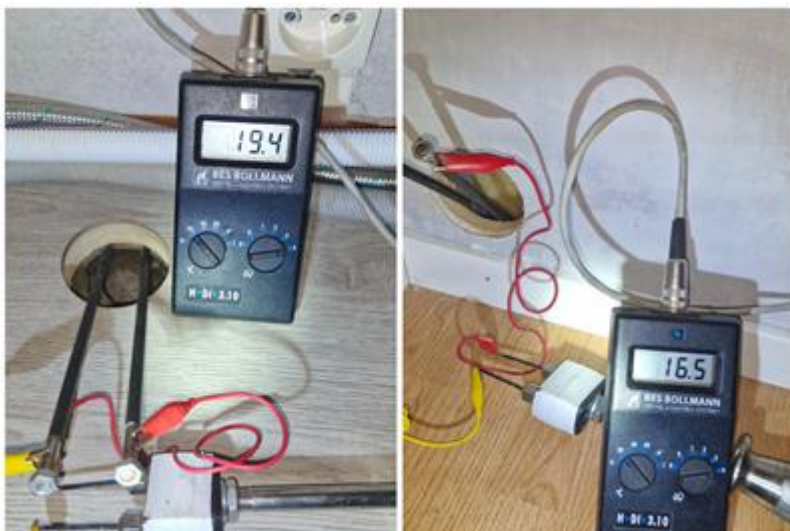
Kontroll av konstruktionen gjordes via stickprovsmässig håltagning i Sovrum3 (ytterväggsyll) samt under spis i Kök (golvregel).

Svag mikrobiell/kemisk lukt upplevdes i konstruktionen och fuktvärden i nivå och över gränsvärdet för mikrobiell tillväxt uppmättes.

Fuktkvoten uppmättes till 16-17% i övre ytterväggsyll och 19-20% i golvregel.  
Risk för mikrobiell tillväxt föreligger vid en fuktkvot på 17% och rötskador >28%.

För att utreda orsaken och omfattningen av de noterade bristerna rekommenderas att en fördjupad undersökning utförs, vilket ofta resulterar i ett åtgärdsförslag.
