**Fastighetsuppgifter**

Borreboda 9:5

Uppdragsnummer	R7690
Besiktningsdatum	2024-12-30
Besiktningföretag	OBM Skaraborg AB
Besiktningförrättare	Tobias Fernstedt
Närvarande	Säljare.
Giltig till och med	2025-12-30

## Byggnadsinformation

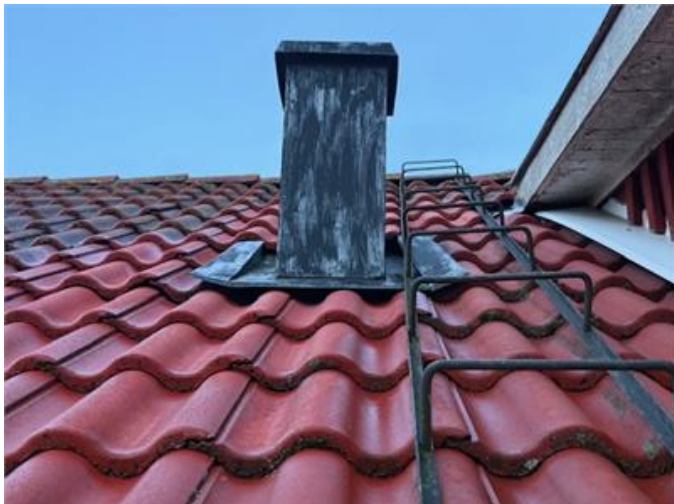
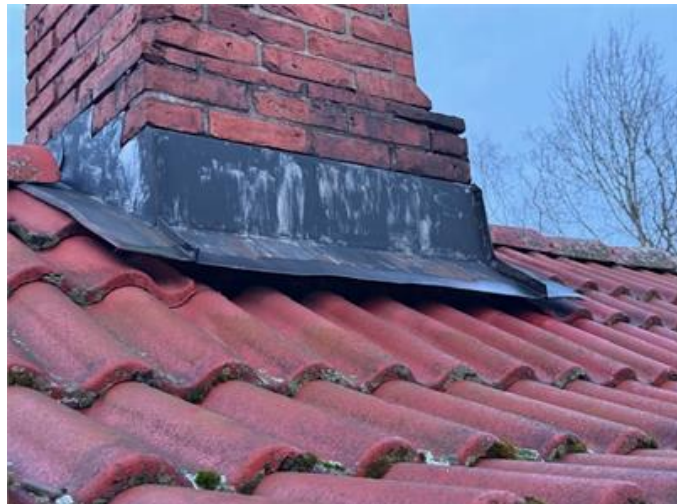
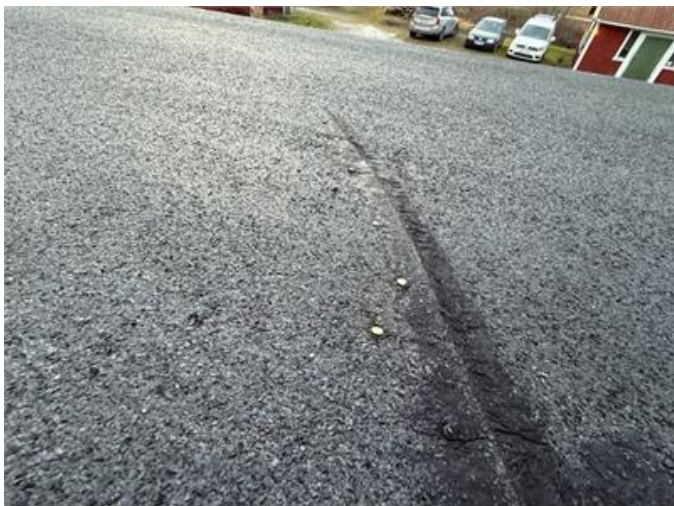
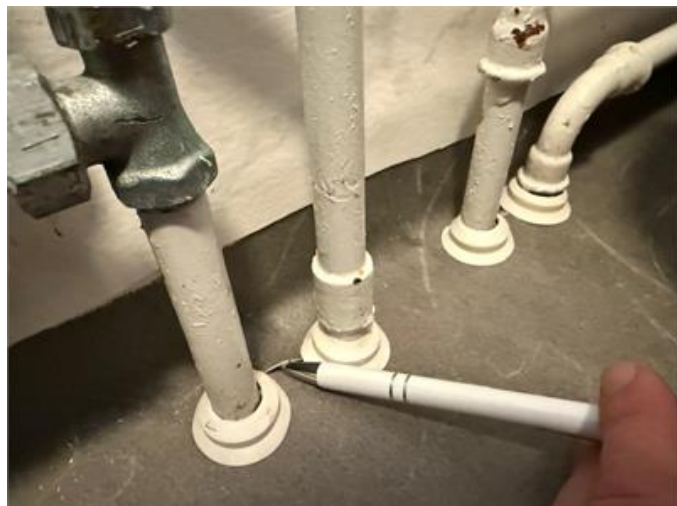
## Bilder och beskrivningar

<b>Besiktningresultat</b>					
Bedömningsskala: 1 = Utan anmärkning, 2 = Påpekande, 3 = Bör åtgärdas, 4 = Ej besiktningbart					
Byggnadsdel	1	2	3	4	Anmärkning
<b>Utvändigt</b>					
Mark	X				
Sockel	X				
Fasad		X			Trädetaljer på fasad har delvis underhållsbehov.
Fönster			X		Fönsterbleck och droppbleck saknas till vissa fönster samt otätheter förekommer vid gavlar där bleck finns, otätheter noterades även mellan smygar och fönster, detta kan leda till fuktskador i fönsterkarmar och underliggande väggkonstruktioner.
Dörrar		X			Tröskelbleck saknas, vilket kan leda till fuktskador i underliggande konstruktion.
Takavvattning		X			Takavlopp mynnar invid grundmur och bör dras ut från hus.
Tak			X		Otätheter förekommer mellan takpannor och plåtdetaljer samt mellan takpannor ochnockpannor, vilket medför risk för att nederbörd tränger in. Vissa takpannor ligger i fel läge och bör justeras. Vissa nockpannor är ej fastspikade i nockbräda. Taklutningen på takkupan är för låg mot gällande monteringsanvisningar för takpannor. Rötskador förekommer i takfot/utsprång på takkupa samt i vindskivor. Papptaket har delvis spikats fast, vilket orsakar otätheter i takpappen, fackman bör kontaktas för bedömning av åtgärd. Taket är besiktigt från stege samt mark. Se även exempelbilder pos 1-3.

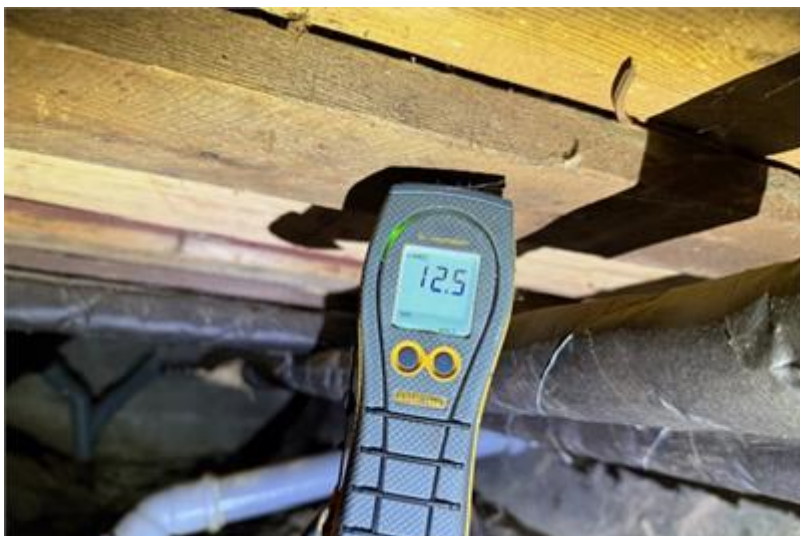
## Bilaga 1 för kontroll av valda konstruktioner

Fuktkvoten i bjälklagets undersida uppmättes till 12%.

Det kritiska gränsvärdet för mikrobiell tillväxt brukar anges till ca 15-17% fuktkvot (FK).

Observera att endast en mindre del av grunden intill luckan var åtkomlig för besiktning, resterande del har ej besiktigats p.g. a trånga passager.

Notera att stickprovsmässig undersökning är utförd samt att mätvärden normalt sett kan variera över årstiderna. För att säkert fastställa konstruktionens kondition och fuktstatus måste en mer omfattande undersökning utföras.
