**Fastighetsuppgifter**

Landvetter 6:546

Borgåsvägen 13

## Bilaga 1 för kontroll av valda konstruktioner

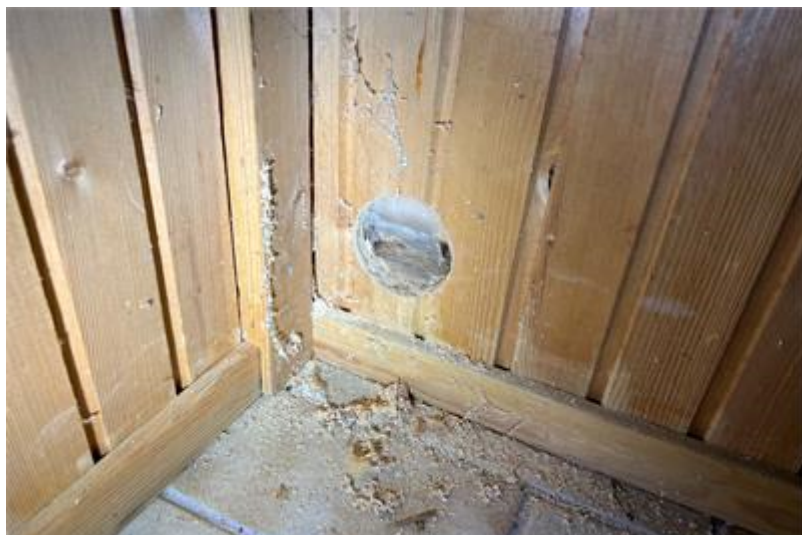
I källaren förekommer golv/vägg-konstruktioner av organiskt material och en avvikande lukt upplevdes i källaren. Förhöjda fuktindikationer i ytterväggar förekommer. Provhål togs upp i utreglad vägg i bastu och där fuktkvoten uppmättes till över 28% i en väggregel.

Provhål togs upp i yttervägg i garage och där fuktkvoten uppmättes till 19% i en väggregel.

Vid stickprovskontroll av konstruktion uppmättes fuktkvoten till 19% i garage samt över 28% i källaren vilket ligger över kritiskt gränsvärde för mikrobiell tillväxt samt att en avvikande lukt upplevdes. För att utreda orsak/omfattning samt lämpliga åtgärder rekommenderas att kontakt tas med en fackman för att utföra en fördjupad undersökning.
