Besiktningssprotokoll

Anticimex Försäkringsbesiktning i samarbete med Fastighetsbyrån

Fastighetsbeteckning: Onsala-Buerås 6:1	
Fastighetsadress: Buerås Trekant 6	
Postnummer: 439 91	Ort: Onsala

Försäkringsbesiktning

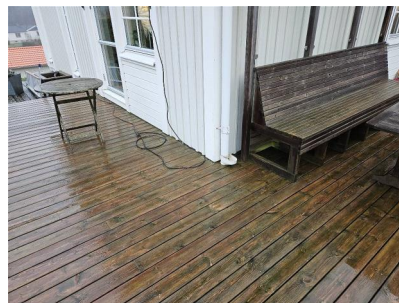
Delar av sockeln är obesiktad då altanen döljer den bakomliggande konstruktionen.

Inget att notera på synlig sockel.

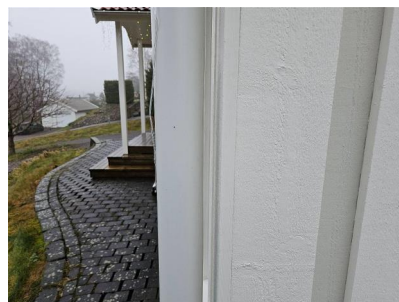
Fals på stuprör vänd mot fasad.

Falsen på stuprören kan med fördel vändas ut från fasaden för att lättare se om röret blivit skadat efter vinterns påfrestningar samt för att undvika skador på fasad vid ett eventuellt läckage.

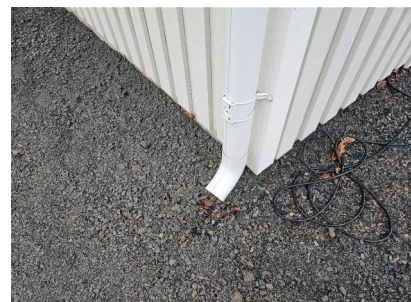
Stuprör är inte anslutet till markledning.

Stuprör som inte är anslutet till markledning kan medföra en ökad fuktbelastning på grundmur/sockel som i sin tur kan leda till fuktrelaterade skador.
