Bollbacken 6

Skeppargatan 2

Uppdragsnummer	A31137
Besiktningsdatum	2024-12-17
Besiktningföretag	OBM Byggnadsmiljö AB
Besiktningförrättare	Mattias Forsberg
Närvarande	Säljare
Giltig till och med	2025-12-17

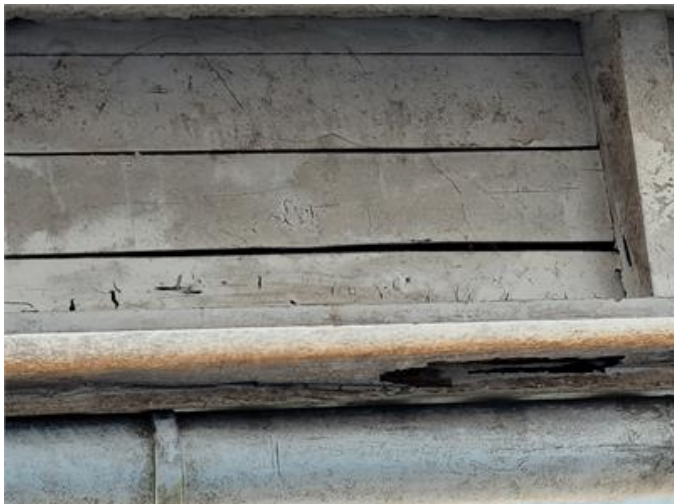
Rötskador i takfot.

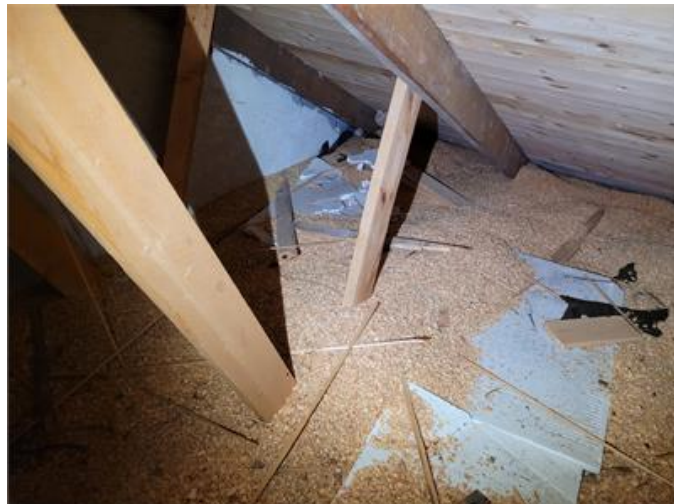
Vindsbjälklag bör städas av.

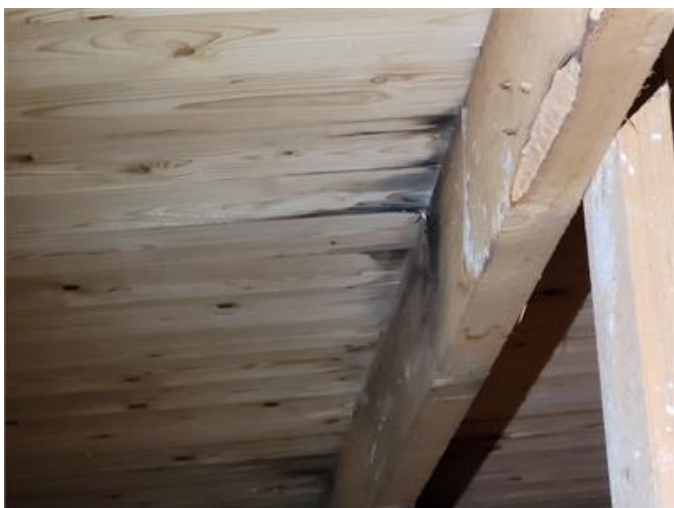
Fuktfläckar på underlagstak.
